Inspección anual de equipos para trabajo en altura

INSPECCIÓN DE EQUIPOS ESLINGA			
Modelo de la eslinga	**IN 8041D**	**Fecha de Fabricación**	**Septiembre 2019**
Lote/serial	**19635 15**	**Marca**	**INSAFE**
Para revisar la ESLINGA se debe: Realizar una inspección visual y táctil a lo largo de la misma para detectar y evidenciar los posibles daños y/o deterioros.			
Comentarios: Equipo que pertenece a la empresa **SIEMENS**, se inspecciono los siguientes ítems dando un criterio de **APTO** para su uso, se recomienda mantenimiento preventivo siguiendo los lineamientos del fabricante

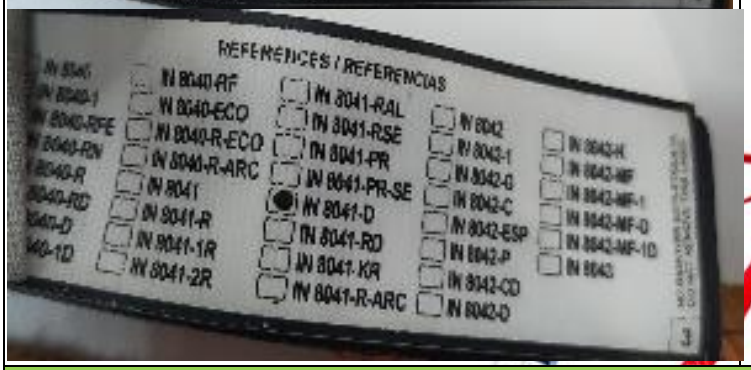
REGISTRO FOTOGRÁFICO

FACTORES GENERALES	CUMPLE	NO CUMPLE	DETALLES DE APOYO / COMENTARIOS
1.) Ganchos Inspeccione si hay daños, deformación, bordes afilados, rebabas, fracturas y corrosión.	C		Los elementos metálicos no presentan al momento de la inspección ninguna oxidación. Abren y cierran completamente si presentar retroceso.

2.) Textil: Inspeccione los cortes, quemaduras, rasgaduras, abrasión, partes deshilachadas, suciedad excesiva y decoloración.	C		Se revisa todo el componente textil y no evidencia falla alguna.

3.) Costuras: Inspeccione en busca de costuras salidas o cortadas.	C		No presenta más de dos hilos cortados o rotos en el mismo patrón.
4.) Etiquetas: revíselas para asegurarse de que todas las etiquetas estén firmes en su lugar y sean legibles.	C		son legibles al momento de la inspección por lo cual se puede llevar una trazabilidad del equipo.
DECISIÓN FINAL	**APTO PARA SU USO**	FIRMA DEL INSPECTOR: NOMBRE: Erika Gisell Aroca Real CEDULA: 1016027648 FECHA DE LA INSPECCIÓN:17/02/2022
