Inspección anual de equipos para trabajo en altura

INSPECCIÓN DE EQUIPOS ESLINGA			
Modelo de la eslinga	**IN 8040D**	**Fecha de Fabricación**	**Septiembre 2019**
Lote/serial	**19635 16**	**Marca**	**INSAFE**
Para revisar la ESLINGA se debe: Realizar una inspección visual y táctil a lo largo de la misma para detectar y evidenciar los posibles daños y/o deterioros.			
Comentarios: Equipo que pertenece a la empresa **SIEMENS**, se inspecciono los siguientes ítems dando un criterio de **APTO** para su uso, se recomienda mantenimiento preventivo siguiendo los lineamientos del fabricante

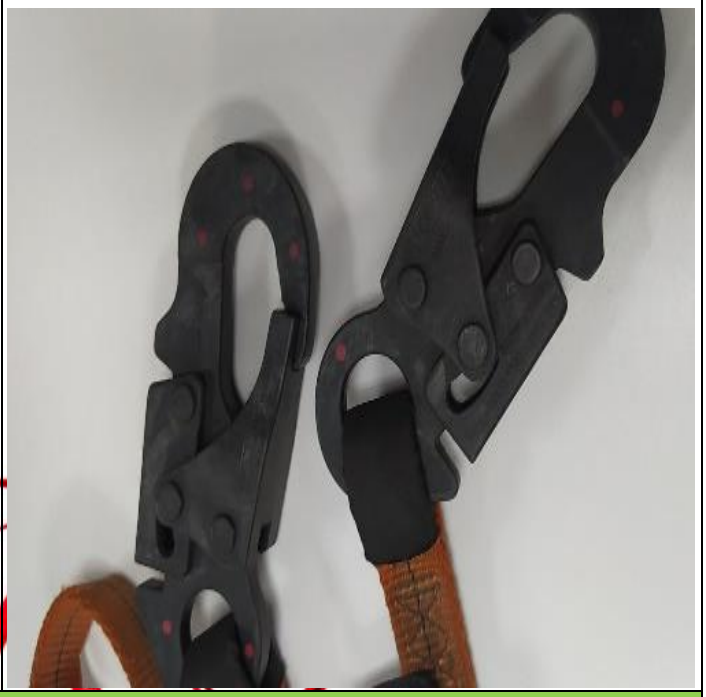
REGISTRO FOTOGRÁFICO

FACTORES GENERALES	CUMPLE	NO CUMPLE	DETALLES DE APOYO / COMENTARIOS
1.) Ganchos Inspeccione si hay daños, deformación, bordes afilados, rebabas, fracturas y corrosión.	C		Los elementos metálicos no presentan al momento de la inspección ninguna oxidación. Abren y cierran completamente si presentar retroceso.

2.) Textil: Inspeccione los cortes, quemaduras, rasgaduras, abrasión, partes deshilachadas, suciedad excesiva y decoloración.	C		Se revisa todo el componente textil y no evidencia falla alguna.

3.) Costuras: Inspeccione en busca de costuras salidas o cortadas.	C		No presenta más de dos hilos cortados o rotos en el mismo patrón.
4.) Etiquetas: revíselas para asegurarse de que todas las etiquetas estén firmes en su lugar y sean legibles.	C		son legibles al momento de la inspección por lo cual se puede llevar una trazabilidad del equipo.
DECISIÓN FINAL	**APTO PARA SU USO**	FIRMA DEL INSPECTOR: NOMBRE: Erika Gisell Aroca Real CEDULA: 1016027648 FECHA DE LA INSPECCIÓN:17/02/2022
