Inspección anual de equipos para trabajo en altura

INSPECCIÓN DE EQUIPOS ESLINGA			
Modelo de la eslinga	**IN 8040**	**Fecha de Fabricación**	**Enero 2019**
Lote/serial	**9745 52**	**Marca**	**INSAFE**
Para revisar la ESLINGA se debe: Realizar una inspección visual y táctil a lo largo de la misma para detectar y evidenciar los posibles daños y/o deterioros.			
Comentarios: Equipo que pertenece a la empresa **SIEMENS**, se inspecciono los siguientes ítems dando un criterio de **APTO** para su uso, se recomienda mantenimiento preventivo siguiendo los lineamientos del fabricante

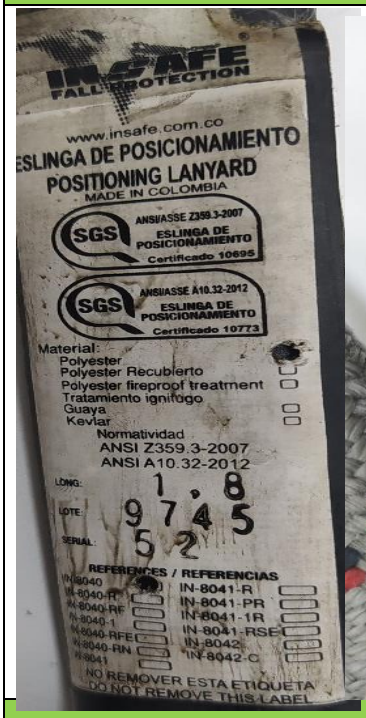
ETIQUETAS

3.) Costuras: Inspeccione en busca de costuras salidas o cortadas.	**C**		No presenta más de dos hilos cortados o rotos en el mismo patrón.
4.) Etiquetas: revíselas para asegurarse de que todas las etiquetas estén firmes en su lugar y sean legibles.	**C**		son legibles al momento de la inspección por lo cual se puede llevar una trazabilidad del equipo.
DECISIÓN FINAL	**APTO PARA SU USO**	FIRMA DEL INSPECTOR: NOMBRE: Erika Gisell Aroca Real CEDULA: 1016027648 FECHA DE LA INSPECCIÓN:17/02/2022
