CERTIFICADO DE INSPECCIÓN
INSPECTION CERTIFICATE

EQUIPO:	TIPO B - GRÚAS DE PLUMA ARTICULADA	**EMPRESA CONTRATANTE:** YUNEX S.A.S
TIPO:	MONTADA SOBRE CAMIÓN COMERCIAL CON CONTROLES EN TIERRA	
MARCA:	ING BONFIGLIOLI	
MODELO:	IBP 5000L/4SI	**DIRECCION:**
SERIE:	2091	CARRERA 7 # 7-12
CAPACIDAD MÁXIMA:	1260 kg A 3.45 m DE RADIO	**CIUDAD:** TENJO
AÑO DE FABRICACIÓN:	2019	**TELÉFONO:** 2942400
LOCALIZACIÓN EQUIPO:	Tenjo - Cundinamarca	**CERTIFICADO Nº** GR-21954-22

VERIFICACIÓN OPERACIONAL DE ESTABILIDAD Y CARGA GRÚA DE PLUMA ARTICULADA

INSPECCIÓN TIPO B
GRÚAS DE PLUMA ARTICULADA

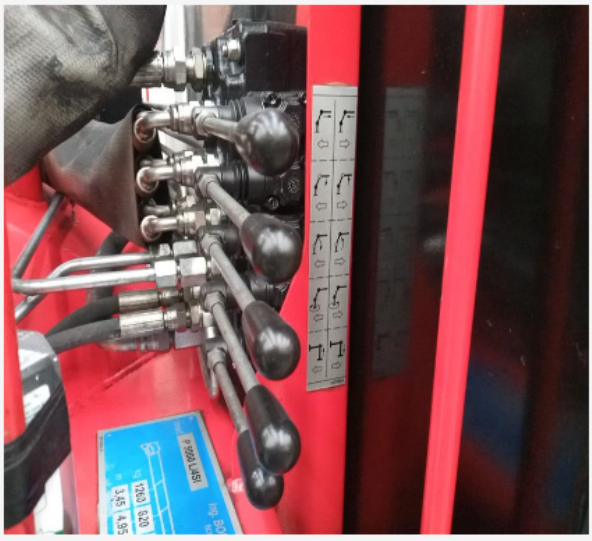
PLAQUETA DE IDENTIFICACIÓN DE BRAZO

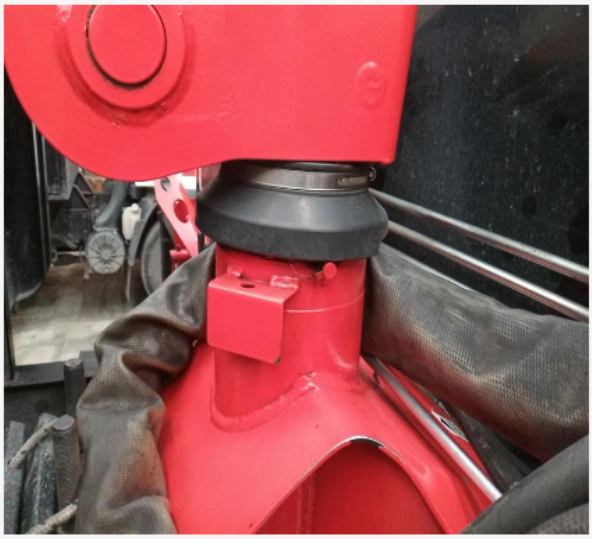
NIVEL MECÁNICO DE ANCLAJE
