Certificado de Inspección para Equipos de Izaje

PROPIETARIO: MJ GROUP	**LOCALIZACIÓN: BOGOTA**
CLASE EQUIPO: CARRO CANASTA	**PLACA: WOL 969**
MARCA: ALTEC	**MODELO: AL-32**
CAPACIDAD: 200 kg	**Nº SERIE: 1298C00353**
FECHA DE INSPECCIÓN:29-06-2022	**FECHA DE EMISION: 30-06-2022**

Certificado No: 3006202217277278 3WOL9691298C00353AL32

INFORME DE INSPECCIÓN Nº		**F971-2022**		
NORMA ANSI/SAIA A92.2 - 2021	**FECHA DE INSPECCIÓN**	**DIA**	**MES**	**AÑO**	**FECHA DE EMISIÓN:**	**DIA**	**MES**	**AÑO**	
		29	6	2022		30	6	2022

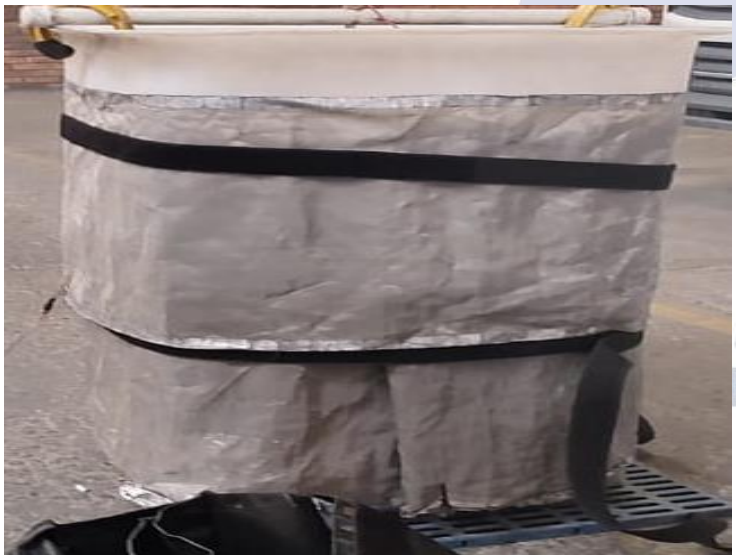
Registros Fotograficos / *Photographic Records*

Vehiculo Tipo: CANASTA
