Certificado de Inspección para Equipos de Izaje

PROPIETARIO: MJ GROUP	***LOCALIZACIÓN: BOGOTA***
CLASE EQUIPO: CARRO CANASTA	***PLACA: WOM 138***
MARCA: ALTEC	***MODELO: AL-32***
CAPACIDAD: 200 kg	***Nº SERIE: 1298C00350***
FECHA DE INSPECCIÓN: 23/06/2022	***FECHA DE EMISION: 24/06/2022***

INFORME DE INSPECCIÓN Nº **291-2022**

INFORME DE ENSAYOS DIELECTRICOS
DIELECTRIC TESTS REPORT

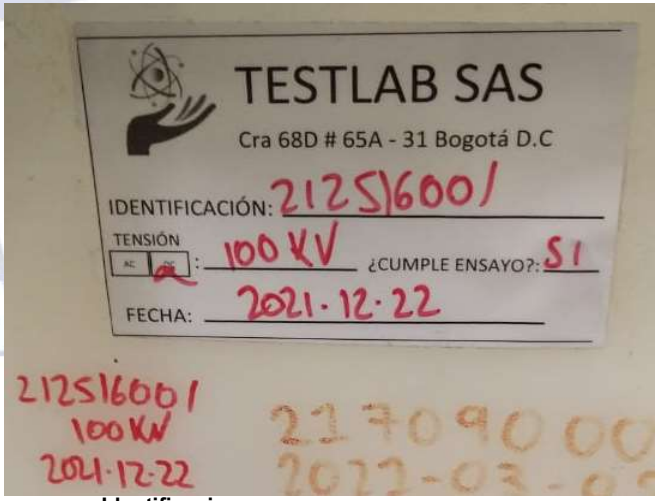
Identificacion:
212516 001

Vaso Aislado (Liner)
