INFORME SST MENSUAL No. 2
INTERVENTORÍA DE OBRA PÚBLICA
(18 Febrero a 17 de Marzo de 2023)

CONTRATO DE INTERVENTORÍA N°: UAECOB-CONTRATO-621- 2022
OBJETO: INTERVENTORÍA TÉCNICA, ADMINISTRATIVA, FINANCIERA, CONTABLE, JURÍDICA, SST Y AMBIENTAL AL MANTENIMIENTO PREDICTIVO, PREVENTIVO, CORRECTIVO, MEJORAS Y DOTACION A LAS INSTALACIONES DE LAS DEPENDENCIAS DE LA UNIDAD ADMINISTRATIVA

CONTRATANTE: UAE- CUERPO OFICIAL DE BOMBEROS
BOGOTÁ D.C 2023

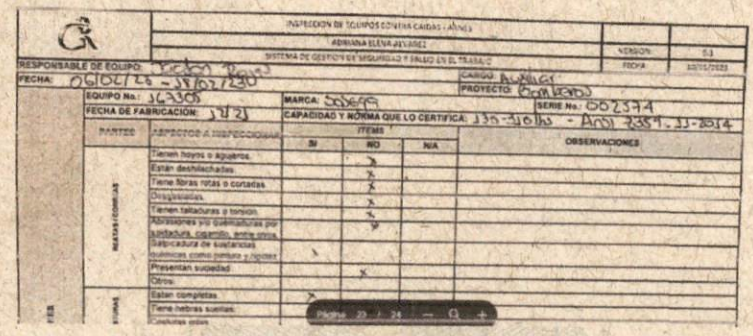
En la planeación de la pintura de fachada de Bosa, se evidencia el riesgo de trabajo en alturas, sin embargo, no se relacionan los equipos a utilizar por lo cual se solicita al contratista relacionar los equipos a utilizar, para las actividades realizadas incluyendo la pintura de fachada de Bosa.

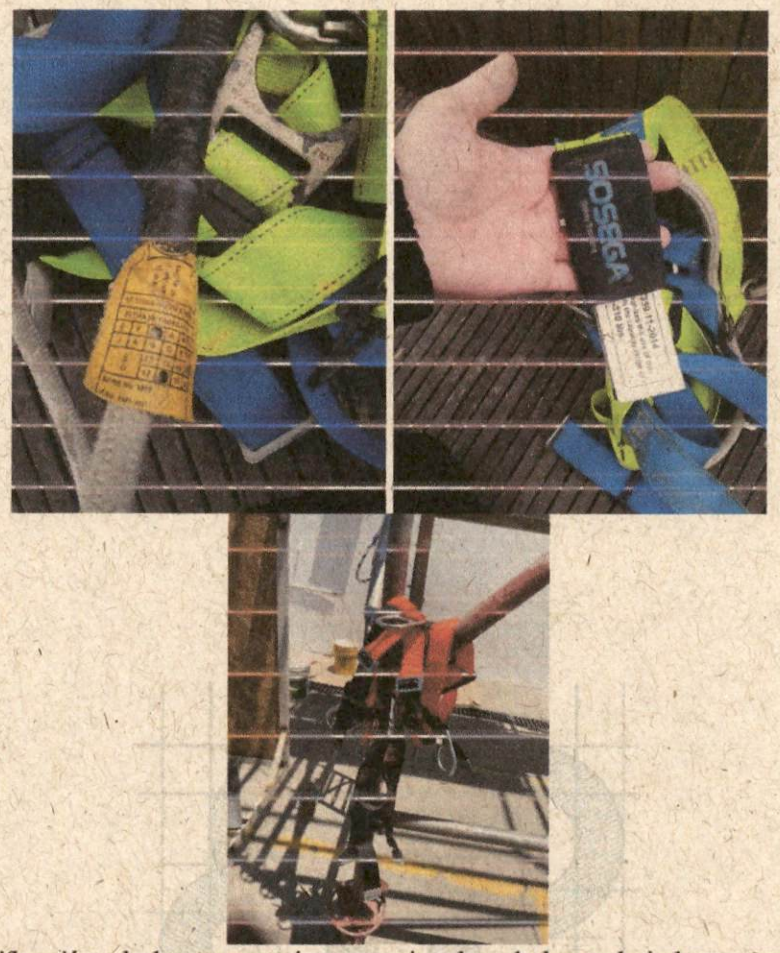
Ilustración 1. Trabajo en alturas estación Bosa

La interventoría realizo acompañamiento a las actividades de alturas ilustradas a a continuación:
