[redacted] FORMATO DE INSPECCION POSTMORTEM
SECRETARIA DE DESARROLLO ECONOMICO
PLANTA DE BENEFICIO ANIMAL

DEPENDENCIA: PLANTA DE BENEFICIO ANIMAL

INFORME A DE PLAN DE ACCIÓN Y PLAN DE MEJORA PARA EL FUNCIONAMIENTO DE LA PLANTA DE BENEFICIO ANIMAL DEL MUNICIPIO DE YOPAL

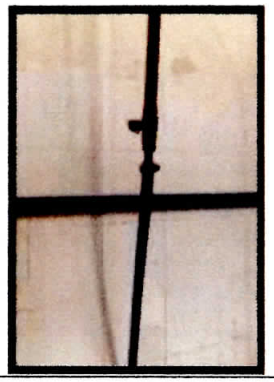
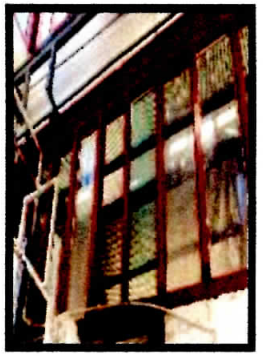
19		No conformidad		Auditoria Externa	AREA DE CORRALES: Requisitos generales: Los corrales de sacrificio no cuentan con plataforma de observaciones para las actividades de inspección ante-mortem, Algunos corrales presentan deterioro en su condición, evidenciando daños en tubos, columnas y estructura soporte de techos.	se requiere ajustes en infraestructura en el que implique cambios en los planos arquitectonicos.	AC- Accion Correctiva	solicitar equipos y materiales para poner en marcha esta accion correctiva								
20		No conformidad		Auditoria Externa	Requisitos especificos: El Corral de Observación en su diseño no cumple con los siguientes requisitos: Faltan escapatorias sanitarias en partes altas de paredes y se observan en algunas paredes con huecos, Las paredes deben tener una altura que garantice el aislamiento de los demás animales y corrales. Las uniones entre paredes y de estas con los pisos son en ángulo recto lo cual no facilita la limpieza y desinfección, El corral de observación no cuenta con sistema de sanción que facilite la toma de nuestros y seguridad del personal en las actividades de inspección, Los líquidos procedentes de este corral no desaguan directamente al colector se cruzan con los desagües de otras secciones de la planta.	se requiere ajustes en infraestructura en el que implique cambios en los planos arquitectonicos	AC- Accion Correctiva	solicitar equipos y materiales para poner en marcha esta accion correctiva

21		No conformidad			Requisitos para las operaciones: El comité de observación no cuenta con sistema de seguridad a cargo de la autoridad sanitaria, este cuenta con una puerta corrediza en lados metálicos con comunicación directa al área de corrales y permanece abierta. La planta no cuenta con los equipos e instrumentos para la toma de exámenes y muestras de uso exclusivo para esta área.	se requiere ajustes en infraestructura en el que emplique cambios en los planos arquitectonicos e inversion de equipos o maquinaria.	AC- Accion Corrective	solicitar equipos y materiales para poner en marca esta accion corrective								
22		No conformidad		Auditoria Externa	Requisitos de equipos y utensilios *: El sistema de izaaj presenta fallas en su operación observando dificultad en el manejo por parte del operario, el mando del equipo presenta fallas en su funcionamiento ya que no permite la descarga de la polea del grifete en el riel de sangría, El operario de sangría utiliza un solo cuchillo para realizar el rayado de la piel y corte de yugulares y vasos.	se requiere ajustes en infraestructura en el que emplique cambios en los planos arquitectonicos e inversion de equipos o maquinaria, adicional a esto se requiere capacitacion a la persona que realice la accion	AC- Accion Corrective	solicitar cambio de equipo de insencitalizacion y materiales para poner en marca esta accion corrective

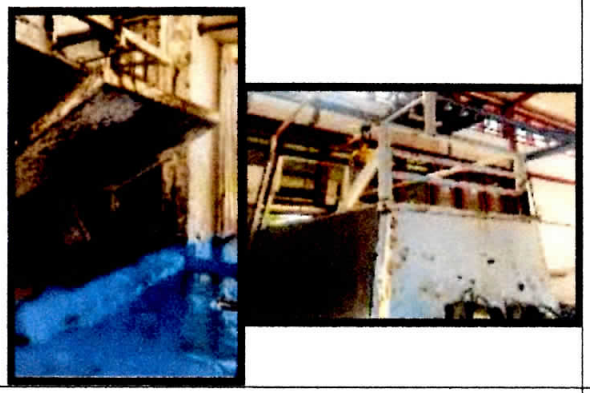
EQUIPO/ AREA/ESTRUCTURA	ESTADO ACTUAL	PLAN DE MEJORA
GENERADOR ELECTRICO 	EQUIPO NO OPERATIVO REQUIERE DE CAMBIO DE BATERIA, MANTENIMIENTO GENERAL, CAMBIO DE ACEITE Y FILTROS, CAMBIO DE TUBOS OXIDADOS. LA PLANTA DEBE CONTAR CON UN PLAN DE CONTINGENCIA EN CASO DE CORTE DE FLUIDO ELECTRICO, PARA EL FUNCIONAMIENTO DE LOS EQUIPOS Y MÁQUINAS QUE HACEN PARTE DEL PROCESO DE SACRIFICIO.	REPARACION Y CAMBIO DE PIEZAS, BAJA CONCENTO DEL TECNICO MECANICO.
SISTEMA DE AGUA A CALDERA Y ACCESORIOS DE CALDERA  	TUBERIA Y ACCESORIOS GALVANIZADOS EN MALAS CONDICIONES POR DESGASTE, DETERIORO CON PRESENCIA DE OXIDO Y FUGAS.	ADQUISISCION DE TUBERIA Y ACCESORIOS NUEVOS

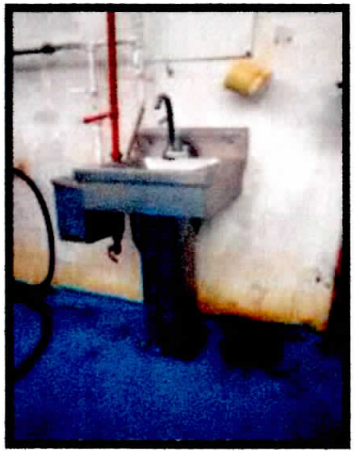
PISO EN TODAS LAS AREAS DE LA LINEA DE BOVINOS Y PORCINOS  	PISOS CON FISURAS Y NO APTO PARA LADO, LIMPIEZA Y DESINFECCION, DETERIORO POR EL CONTACTO CONTINUO CON LIQUIDOS Y USO. GENERANDO UN FOCO DE CONTAMINACION Y POLIFERACION DE PLAGAS.	SE REQUIERE INSUMOS Y PERSONAL CALIFICADO PARA SU REPARACION, ELEMENTOS COMO CEMENTO, ARENA, TRITURADO, GRAVILLA, EN GENERAL,
PISOS EXTERIORES  	DETERIORO DE PISOS, LO QUE GENERA EMPOZAMIENTO DE AGUA Y CONTAMINACION DE LOS VEHICULOS DE TRANSPORTE Y ADEMAS SON FOCOS DE PROLIFERACION DE PLAGAS. LOS ACCESOS A LA PLANTA DE BENEFICIO ANIMAL NO DEBEN GENERAR LEVANTAMIENTO DE PARTICULAS QUE PUEDAN PROVOCAR CONTAMINACION A LOS PRODUCTOS CARNICOS	SE REQUIERE INSUMOS Y PERSONAL CALIFICADO PARA SU REPARACION, ELEMENTOS COMO CEMENTO, ARENA, TRITURADO, GRAVILLA, EN GENERAL,
