ACTA DE RECIBO Y CERTIFICACIÓN DE CUMPLIMIENTO

INFORME DE ACTIVIDADES N°1

- **Adicionalmente se realiza Informe sobre daños encontrados en la sede corponor los patios**

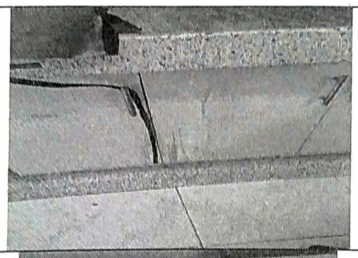
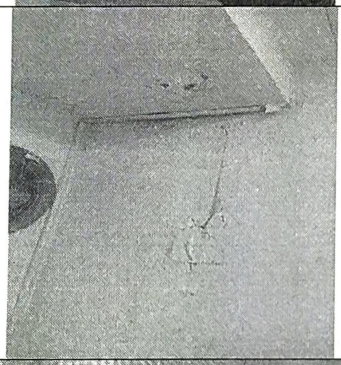
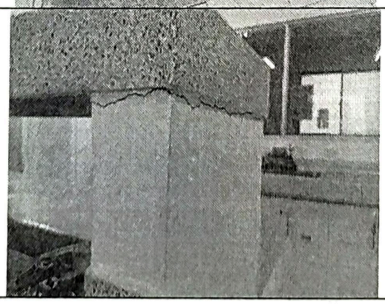
Oficina	Foto	Descripción	Trabajo a realizar
Control y vigilancia oficina Secretaria de la sud directora de control y vigilancia		Pared con húmeda por daño en la canal	Reparación impermeabilización de la canal aseo constate de la canal recomendación un día por medio
		Grietas por humedad	La oficina se observa el deterioro de las paredes se debe hacer una reparación
		Pintura en mal estado	Completa estucado y pintura
		Daño por gotera	Arreglo del techo en drywall
Baños de la oficina			Reparación del techo por húmeda procedente de la canal
baños		Daño por gotera

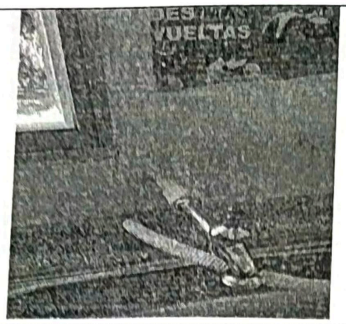
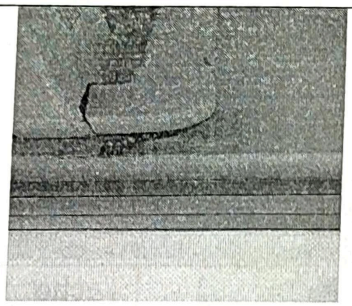
baños		Bombillo descolgado y el drywall dañado	Cambio de bombillo se encuentra despegado del techo y en mal estado
Pasillo entrada		Techo del drywall añado por gotera	Daño del techo del pasillo que se encuentra a la entrada a la oficina del sud director doctor arenas
		Pasillo y techo en mal estado	Todo el pasillo se encuentra en mal estado se recomienda la reparación del drywall
		Pasillo mal estado	
		Hueco con medias de 80cmx1mts	El techo se debe impermeabilizar, las junta se encuentran en deterioro por el tiempo por eso es la húmeda
Microbiología		Grieta del drywall y la pared	Pasillo con grietas

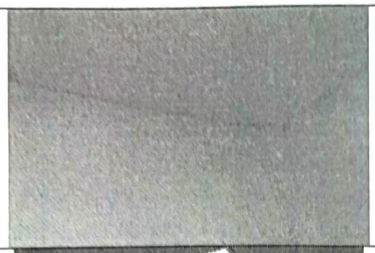
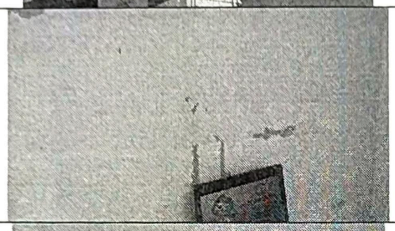
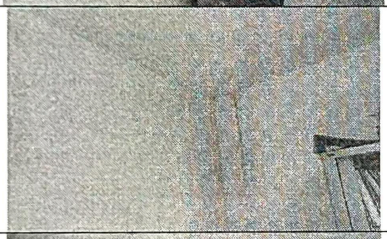
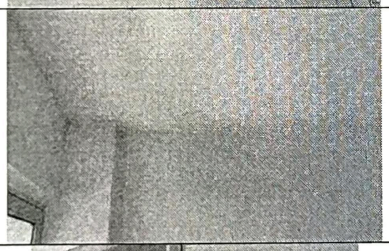
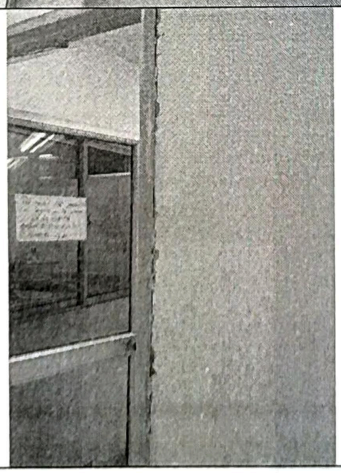
Puertas con manillas de agarre oxidadas	Para cambio
		Bisagras oxidadas	Para cambio
		Techo drywall dañado por gotera	Reparación del techo de drywall
		Puerta con deterioro machada	Para cambio de puerta
		Puerta en machada	Para cambio

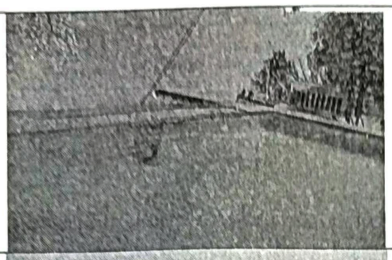
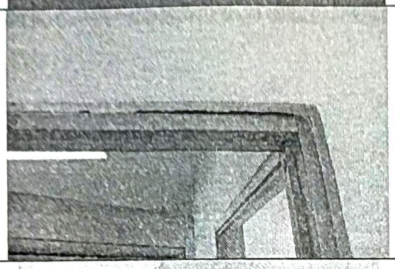
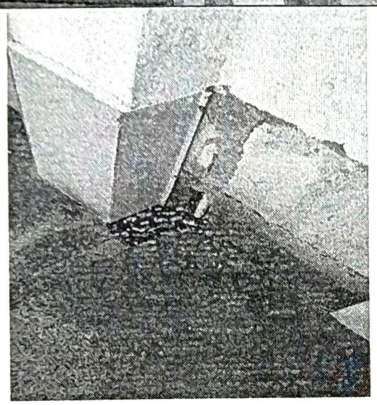
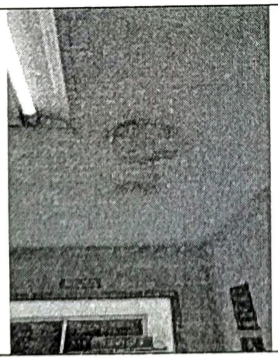
Puerta manchada maniguetas oxidadas	Para cambio
		Bisagras oxidadas	Para cambio
		Hueco del techo como se observa en la anterior foto	Reparación
Fisicoquímica 1		Techo en mal estado	Pintura
		Techo y paredes en mal estado	Pintura
		Techo y paredes en mal estado	Pintura

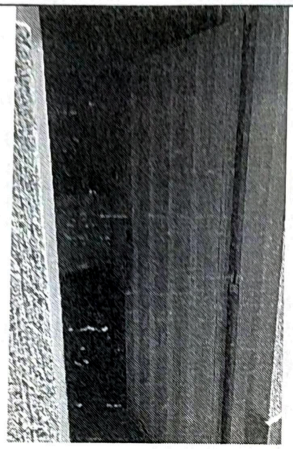
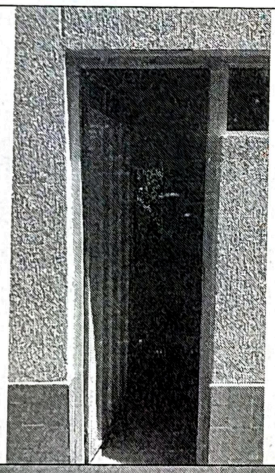
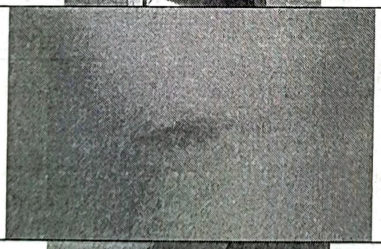
Fisicoquímica I		Paredes en mal estado	Pintura
		Sifón oxidado	Para cambio en material en acero
		Gritas	Reparación y pintura
		Puerta del gabinete manchada manillas oxidadas	Para cambio
		Muro con grieta y mancha	Reparación y pintura
		Borde del lavado se encuentra con deterioro de la pared	Reparación y pintura

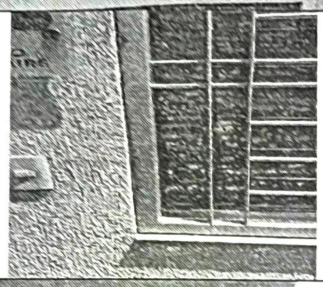
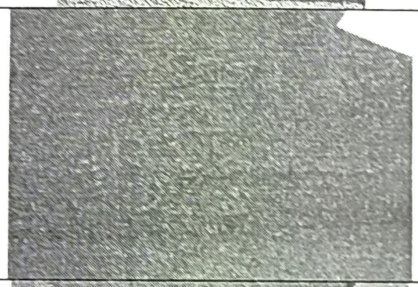
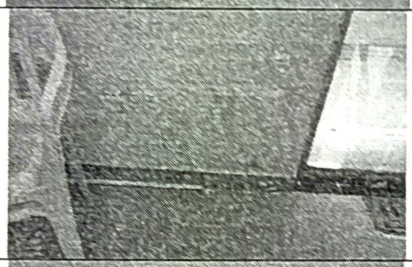
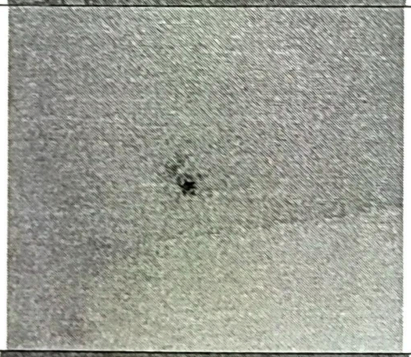
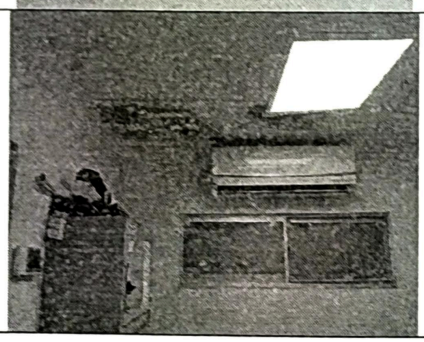
Fisicoquímica I		Puerta machada y bisagras deterioro y oxidación	Cambio
		Techo y paredes con grietas y manchada	Reparación y pintura
		Techo dañado el drywall por gotera y humedad	Reparación del techo y la pared pintura
		Puertas manchada con oxidación	Para cambio
		Grieta del mesón del laboratorio	Reparación de la grieta y pintura

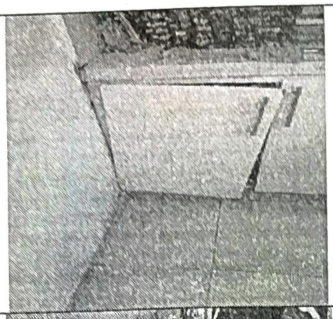
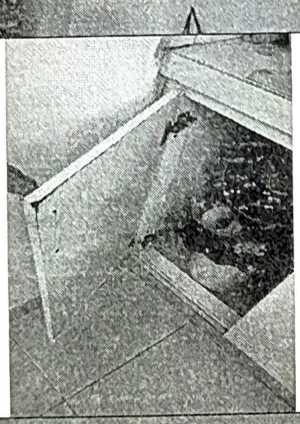
Medición y análisis		Cielo Razo mal estado	Pintura
		Techo y paredes mal estado	pintura
		Paredes mal estado	Pintura
		Techo y paredes mal estado	Pintura
		Techo y paredes mal estado	Pintura
		Orillo de la puerta despegado el marco y grietas Chapas de pomo dañada	Reparación y pintura Cambio

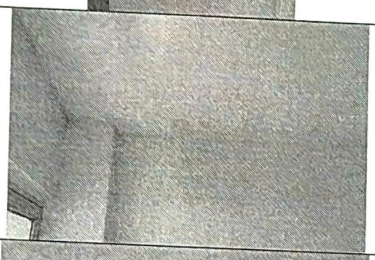
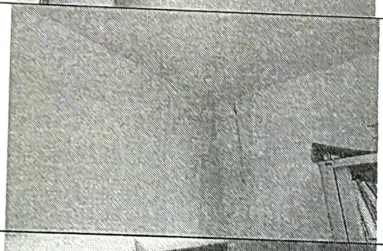
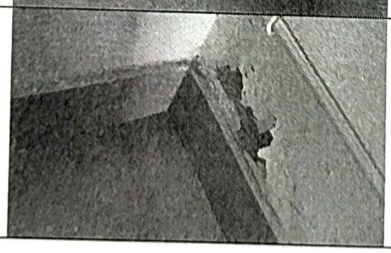
Medición y análisis		Orillo de pared del exterior de microbiología con gritas	Reparación
		Marco de la puerta despegado	Reparación
		Desagüe del air condicionado no está completo para realizar su función se encuentra al pie de la columna realizando un daño en la estructura	Reparación del desagüe del aire
		Techo en mal estado por daño de gotera	Reparación de drywall

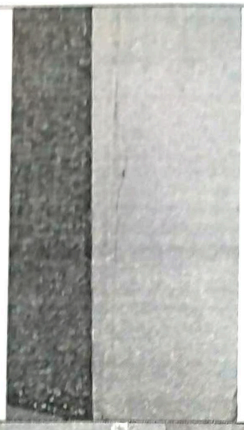
Medición y análisis		Puertas de los baños del laboratorio en mal estado en oxidadas El techo lo repararon, pero nunca pusieron la lámpara y solo dejaron el censor	Para pintura la puerta Corrección de la lámpara
		Puertas de los baños del laboratorio en mal estado en oxidadas	Para pintura la puerta
		Techo del baño con húmeda	Para reparación
		Batería sanitaria partida	Para cambio

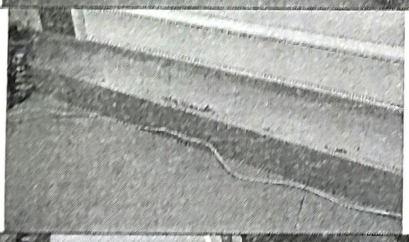
Medición y análisis		Pared en mal estado	Pintura
		Pared en mal estado	Pintura
		Pared en mal estado	Pintura
		Pared en mal estado	Pintura

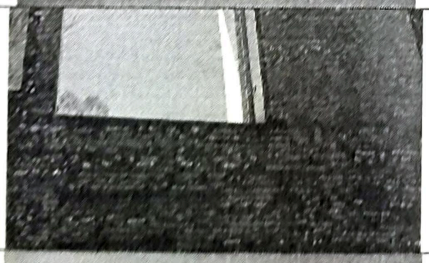
Paredes en mal estado	Pintura
Archivo		Paredes mal estado	Pintura
		Paredes en mal estado	Pintura
Doctora Lorena		Oficina las paredes en mal estado	Pintura y reparación

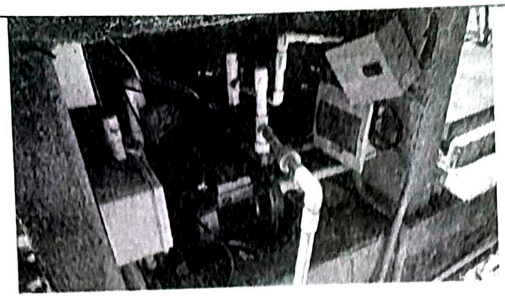
Sala de abogados		Cuarto donde se encuentra el rack le filtra el agua por falta de canalización y a adecuación del sistema de interne	Rectificación de la entrada de las líneas del interne y repara la húmeda
		Pare descoloría	Pintura
		Pared detrás de la puerta en mal estado	Pintura
			Pintura
		Techo cuarteado el drywall	reparación
