ALCALDÍA LOCAL DE BOSA
INSPECCIÓN 7D - CONTROL ESPACIO PÚBLICO

INFORME
PG - 192 -2023

FECHA DE VISITA	**06 de junio de 2023**	Nº PRELIMINAR	
OBJETO DE LA VISITA	**Verificación de Ocupación Espacio Publico**	Nº ACTUACIÓN ADMINIST.	**2020574490114718E**
DIRECCIÓN	**CARRERA 92 No. 71 - 41 Sur Etapa 1 Casa 182**		
NOMBRE DE LA PERSONA QUE ATIENDE (SI APLICA)	**NORBERTO NOGERA**	Nº IDENTIFICACIÓN	
NOMBRE DEL RESPONSABLE		Nº IDENTIFICACIÓN

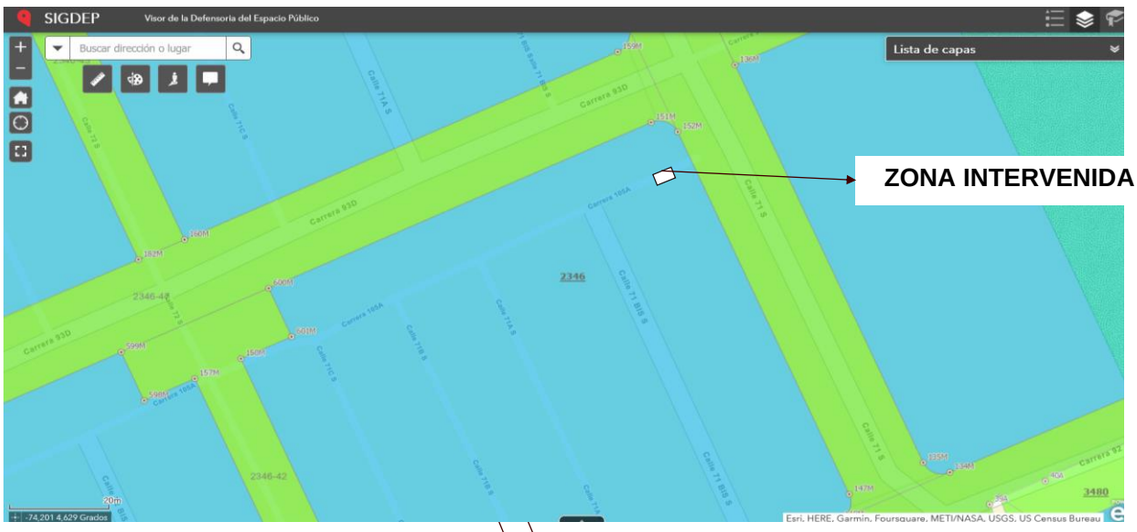
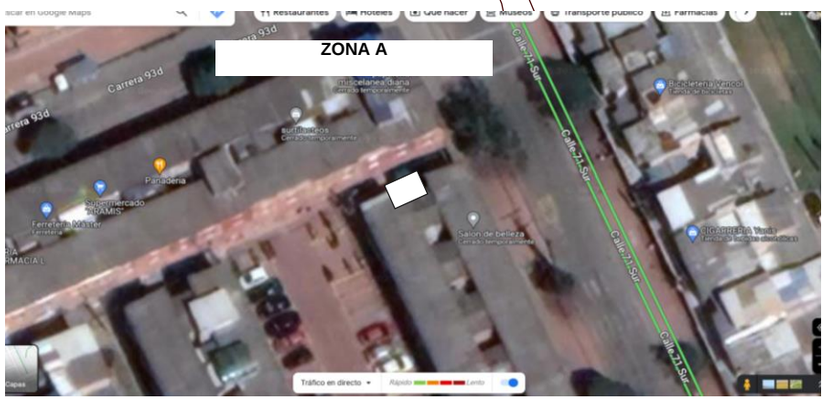
Se realiza verificación al predio ubicado en la Dirección Carrera 92 Sur No. 71 - 41, corresponde a la agrupacion de vivienda Conjunto Los Cerezos casa 182 con CHIP AAA0163RYPA, donde al frente del predio se enduracio la zona blanda que hace parte de las zonas comunes del conjunto residencial, igualmente dentro de esta zona se instalo una matera permanente en forma circular en ladrillo. el area intervenida es de 4.27m X 2.67m = 11.4m2. espacio que actualmente es utilizado para parqueo de motos.

No se observa construccion o ampliacion dentro del predio, la intervencion se realizo al frente del predio en zona comunal. El area no hace parte de Espacio Publico, SIN RUPI, segun el aplicativo SIGDEP de la Defensoria del Espacio Publico el cual se consulto.

Por lo anterior se puede determinar que existe contrabencion a la norma urbanistica al inetrevenir espacios sin licencia de construccion o permiso otorgado por atoridad competente. La Intervencion es Lagalizable por que puede obtener la licencia de construccion cumpliendo con las condiciones del conjunto y de las decreto DECRETO 1077 DE 2015, ARTÍCULO 2.2.6.1.1.7 Licencia de construcción y sus modalidades
