Formato técnico de visita y/o verificación- control urbanístico		**INFORME TÉCNICO PG-198 -2023**	
DATOS GENERALES			
FECHA DE VISITA	13 de junio de 2023	EXPEDIENTE No.	**2020574490114233E**
OBJETO DE LA VISITA	VISITA TÉCNICA VERIFICACIÓN DE OBRAS INSPECCIÓN DE POLICÍA 7D.		
DIRECCIÓN DEL INMUEBLE	**POLÍGONO 201A SECTOR SECTOR SAN BERNARDINO XVII** OCUPACIÓN **290** E: 85457; N: 102514	CHIP	AAA0140ELZMN ***Gran extensión***
NOMBRE PERSONA QUE ATIENDE	**No atienden**	IDENTIFICACIÓN	--
PROPIETARIO DEL INMUEBLE		IDENTIFICACIÓN	
DIRECCIÓN DE NOTIFICACIÓN		TELÉFONO

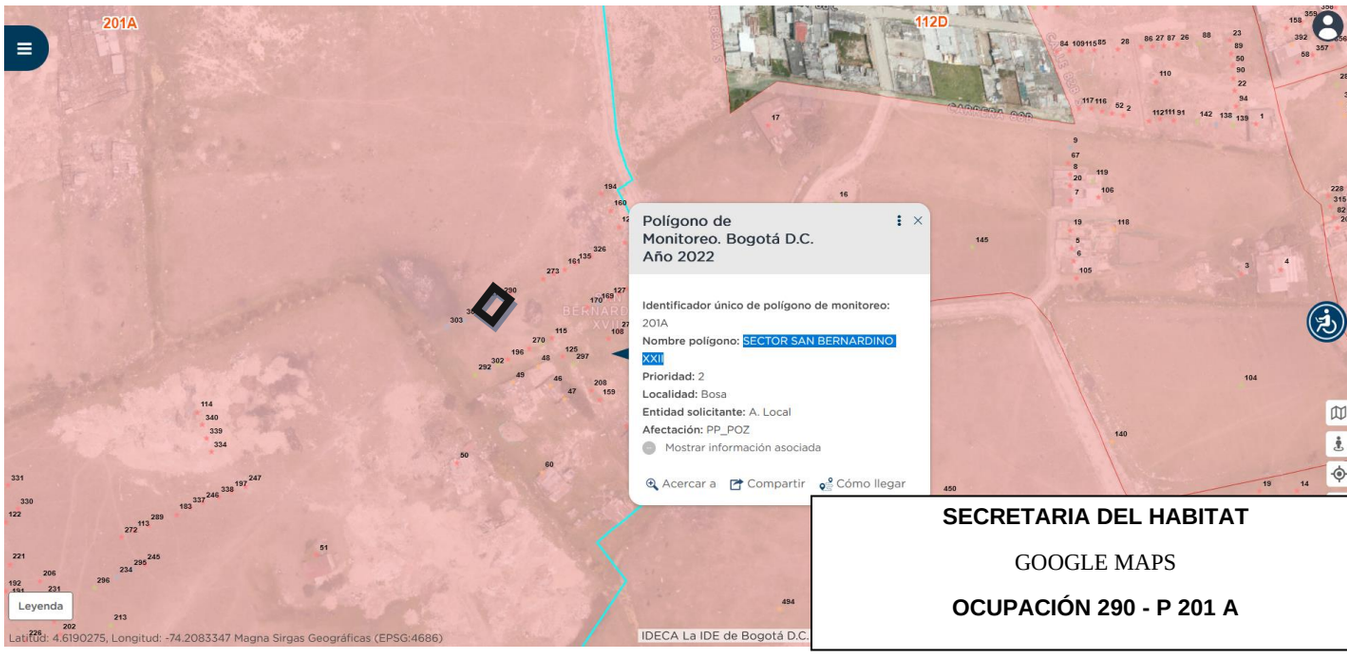
UBICACIÓN DEL PREDIO SEGÚN LAS COORDENADAS

La visita se realizó ubicando las Coordenadas reales E; 85457, N:102514. con la ayuda de la App de la Secretaría Distrital de Planeación SINUPOT. El predio no cuenta con identificación o dirección oficial

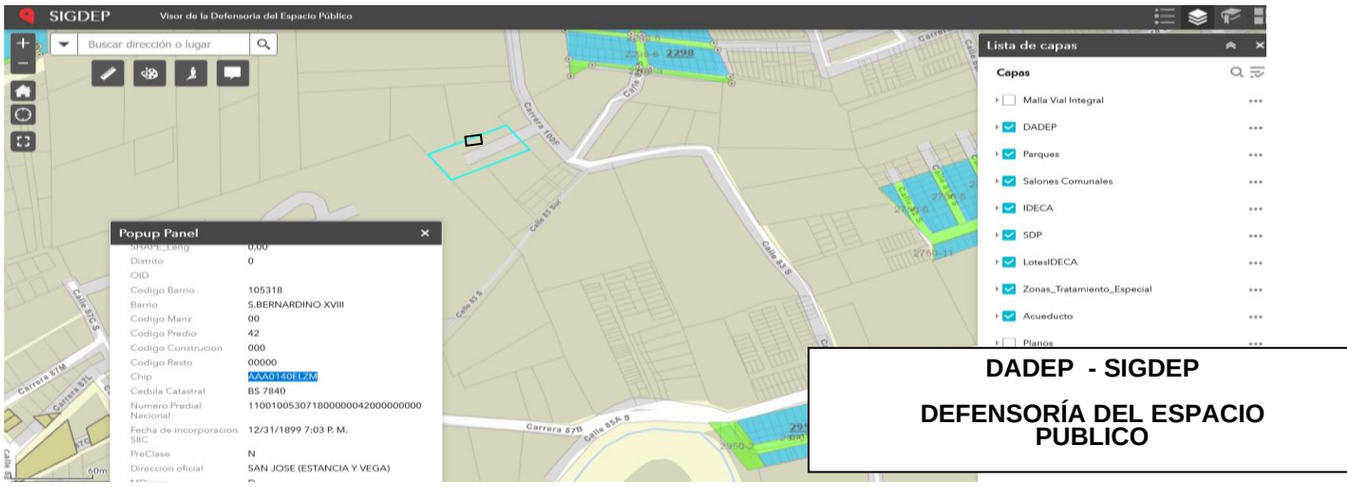
OCUPACIÓN 290 - P 201 A

CHIP AAA0140ELZM. Lote de gran extensión, Según el aplicativo de la Defensoría del Espacio Público SIGDEP. destino catastral 01 Residencial, No invade Espacio Público y no observa que este sobre zona

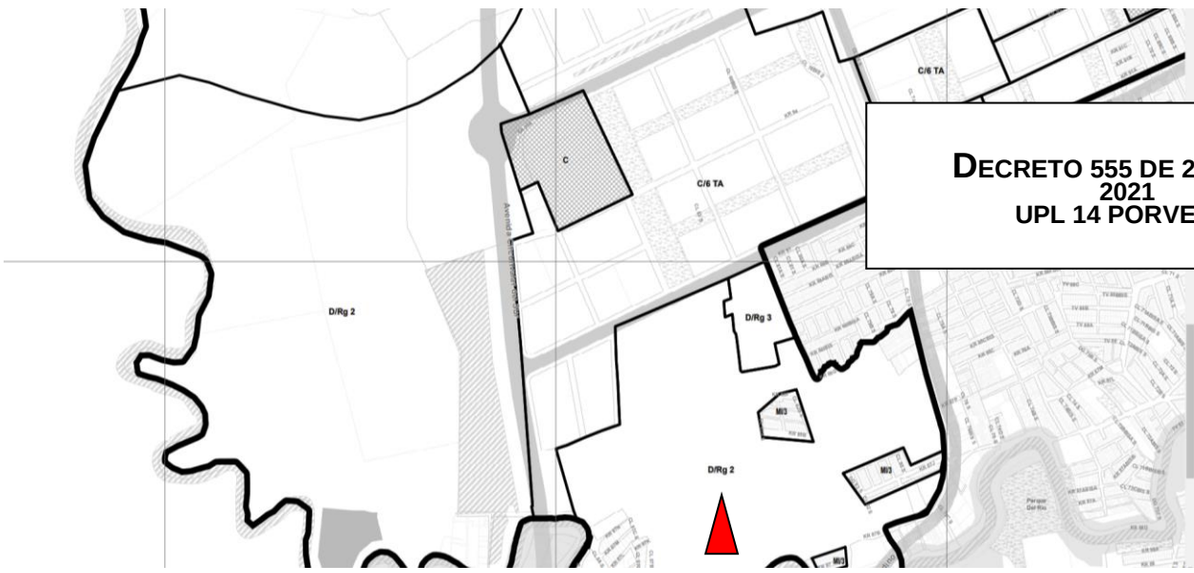
DECRETO 555 DE 29 DE DIC 2021
UPL 14 PORVENIR

TRATAMIENTO DE DESARROLLO (D)
Tratamiento de Desarrollo
D/Rg 1
Rango de edificabilidad
