Formato técnico de visita y/o verificación- control urbanístico		**INFORME TÉCNICO PG-206-2023**	
DATOS GENERALES			
FECHA DE VISITA	13 de junio de 2023	EXPEDIENTE No.	**2020574490114241E**
OBJETO DE LA VISITA	VISITA TÉCNICA VERIFICACIÓN DE OBRAS INSPECCIÓN DE POLICÍA 7D.		
DIRECCIÓN DEL INMUEBLE	**POLÍGONO 201A SECTOR SAN BERNARDINO XXII** OCUPACIÓN **147** E: 85365; N: 102848	CHIP	AAA0140ELBR ***.Gran extensión***
NOMBRE PERSONA QUE ATIENDE	**No atienden**	IDENTIFICACIÓN	--
PROPIETARIO DEL INMUEBLE		IDENTIFICACIÓN	
DIRECCIÓN DE NOTIFICACIÓN		TELÉFONO

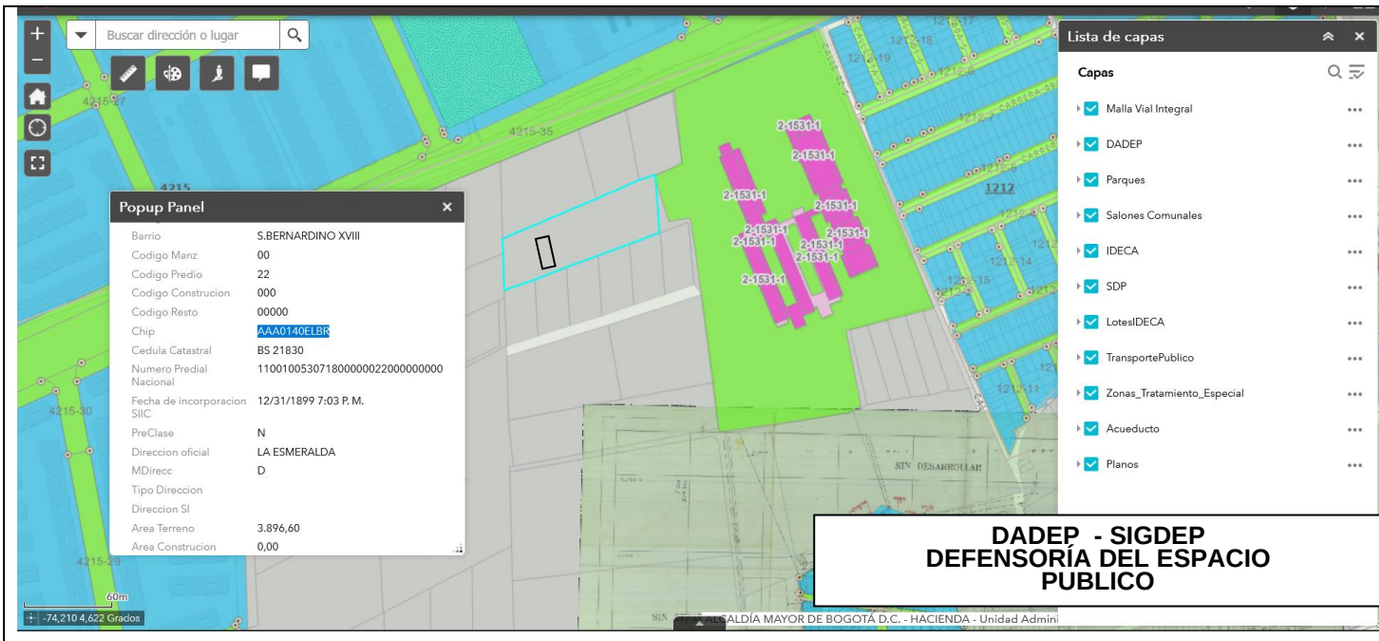
IMAGEN 1: FACHADA.

Corresponde a un predio ubicado dentro del polígono de monitoreo denominado 201A SECTOR SAN BERNARDINO XXII ***ocupación 147. A folio 1 adverso del expediente, en informe de 14 de octubre de 2020 se observa que no existe construcción. Se observa lote con cerramiento Provisional deshabitado, en el momento de la actual visita se encontró en las mismas condiciones sin construcción.***
El área del lote es de 36m2.
