ALCALDÍA LOCAL DE BOSA
INSPECCIÓN DE POLICÍA 7-D - CONTROL URBANÍSTICO

INFORME TÉCNICO No. PG-212- 2023

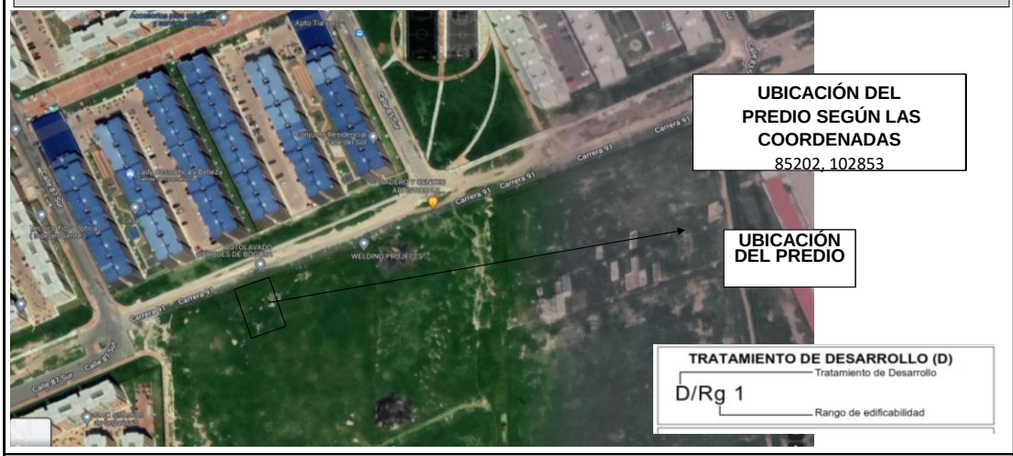
FACHADA PRINCIPAL - LOTE AUTOLAVADO - PARQUEADERO

NO EXISTE NOMENCLATURA OFICIAL

Se hace la anotación que la visita se realiza desde el exterior Debido a que los habitantes de estos predios son agresivos con los funcionarios y no permiten el ingreso ni dan información de los ocupantes de estas construcciones, se observa que corresponde a un predio ubicado por la Secretaría del Hábitat dentro del polígono de monitoreo denominado 201A SECTOR SAN BERNARDINO XXII ocupación 274, Se encontró un lote con cerramiento perimetral compuesto por zócalo de 60cm y malla eslabonada donde funciona un lavadero de vehículos. "Auto lavado Parques de Bogotá" y también funciona como Parqueadero. Se consultó con la APP de la Defensoría del Espacio Publico donde nos informa que en el sector hay 14 chips pero a la fecha no se han caracterizado, el primero es CHIP: AAA0140EKRJ Lote de Gran extensión No se observa que se encuentre afectado por corredor ecológico de ronda.

El área del lote es 900m². A folio 1 del expediente se observa en informe de fecha 26 de agosto de 2020, construcción en proceso construcción. Actualmente el cerramiento ya esta totalmente terminado. Por lo que se puede concluir que la vetustez es de dos (2) años diez10 meses.

ÁREA EN PRESUNTA CONTRAVENCIÓN (M²)	900m²		**ÁREA LEGALIZABLE (M2)**	mts2
			ÁREA NO LEGALIZABLE (M2)	900m² Área afectada pisos
TIPO DE INFRACCIÓN	CONSTRUCCIÓN DE CERRAMIENTO SIN LICENCIA DE CONSTRUCCIÓN			
OCUPAC. DE ESPACIO PÚBLICO?	SI X	NO	**SE DEJÓ CITACIÓN?**	SI / NO X
