Formato técnico de visita y/o verificación- control urbanístico		**INFORME TÉCNICO PG-127 - 2023**	
DATOS GENERALES			
FECHA DE VISITA	03 de mayo de 2023	EXPEDIENTE No.	**2020573490128376E**
OBJETO DE LA VISITA	VISITA TÉCNICA VERIFICACIÓN DE OBRAS INSPECCIÓN DE POLICÍA 7D.		
DIRECCIÓN DEL INMUEBLE	**POLÍGONO 112 A SECTOR** COLINDANCIA LOS OCALES - SAN BERNARDINO **OCUPACIÓN 188** E: 86089; N: 102571	CHIP	
NOMBRE PERSONA QUE ATIENDE	**No atienden**	IDENTIFICACIÓN	--
PROPIETARIO DEL INMUEBLE		IDENTIFICACIÓN	
DIRECCIÓN DE NOTIFICACIÓN		TELÉFONO

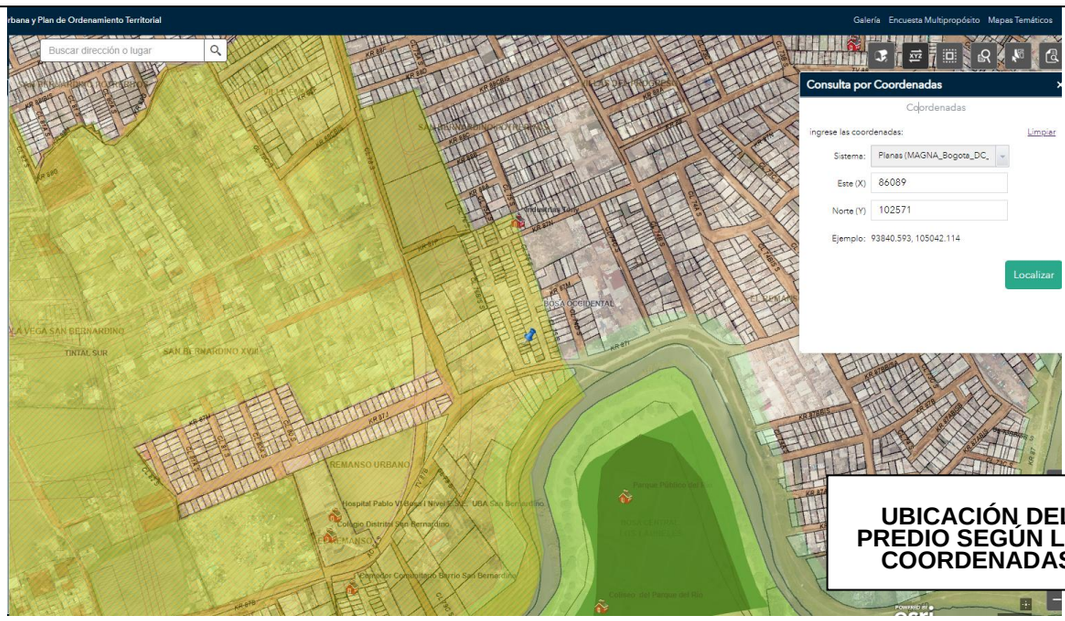
U.P.L 14. EL PORVENIR. Decreto 555 del 29 de diciembre 2021 - D/Rg 2. Tratamiento de Desarrollo Rango de edificabilidad 2, Mapa No. CU-5.4.14
