ALCALDÍA LOCAL DE BOSA
INSPECCIÓN DE POLICÍA 7-D - CONTROL URBANÍSTICO

INFORME TÉCNICO No. PG-210- 2023

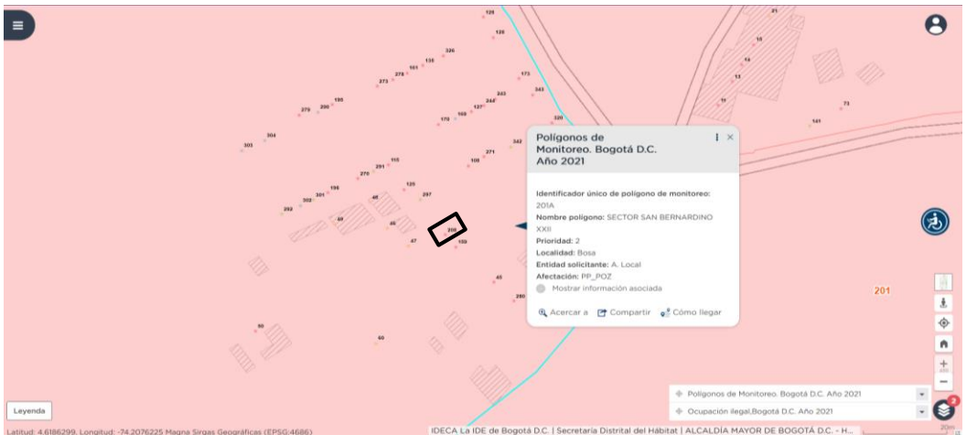
ESTE PREDIO NO CUENTA CON NOMENCLATURA OFICIAL -SIN EMBARGO EXISTE: CARRERA 88 No. 83 A 27 SUR

FACHADA PRINCIPAL - TRES PISOS CUBIERTA EN TEJA

El área del lote es 10m X 4m = 40m², El área de construcción es de 40m X 3 pisos = 120 m2, construida con muros en bloque y entrepisos en placa maciza y cubierta en teja. Se observa como intervencion resiente el cubrimiento en teja de la tercera planta se estima que esta construcción es resiente y con una vetustez de menos de cuatro meses de acuedo al informe anterior a folio 10 del expediente de fecha 18 de marzo de 2022. Sin embargo el tercer piso esta en obra negra, los dos primeros pisos son construccion antigua habitados, con mas de tres años de vetustez.

ÁREA EN PRESUNTA CONTRAVENCIÓN (M²)	120m²		**ÁREA LEGALIZABLE (M2)**	mts2	
			ÁREA NO LEGALIZABLE (M2)	120 m² construcción de los tes pisos	
TIPO DE INFRACCIÓN	CONSTRUCCIÓN DE UNA VIVIENDA DE TRES SIN LICENCIA DE CONSTRUCCIÓN				
OCUPAC. DE ESPACIO PÚBLICO?	SI X	NO	**SE DEJÓ CITACIÓN?**	SI	NO X
