Formato técnico de visita y/o verificación- control urbanístico		**INFORME TÉCNICO PG-216-2023**	
DATOS GENERALES			
FECHA DE VISITA	13 de junio de 2023	EXPEDIENTE No.	**2020574490114623E**
OBJETO DE LA VISITA	VISITA TÉCNICA VERIFICACIÓN DE OBRAS INSPECCIÓN DE POLICÍA 7D.		
DIRECCIÓN DEL INMUEBLE	**POLÍGONO 201A SECTOR SECTOR SAN BERNARDINO XVII** OCUPACIÓN **278** E: 85471,93 N: 102522,1	CHIP	AAA0140ELZM ***Gran extensión***
NOMBRE PERSONA QUE ATIENDE	**No atienden**	IDENTIFICACIÓN	--
PROPIETARIO DEL INMUEBLE		IDENTIFICACIÓN	
DIRECCIÓN DE NOTIFICACIÓN		TELÉFONO

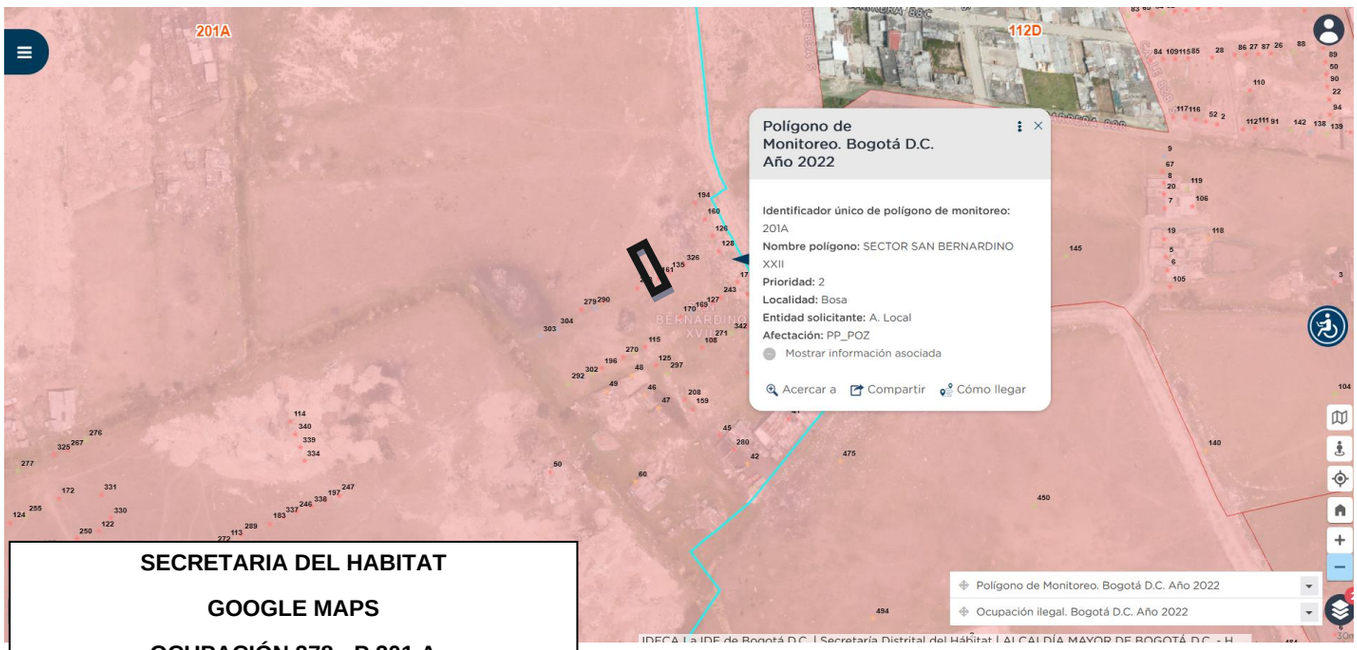
IMAGEN 1: FACHADA.

Se Hace la anotación que la visita se realiza desde el exterior Debido a que los habitantes de estos predios son agresivos con los funcionarios y no permiten el ingreso ni dan información de los ocupantes de estas construcciones.
En la visita se encontró que corresponde a un predio ubicado dentro del polígono de monitoreo denominado 201A SECTOR SAN BERNARDINO XVII ***ocupación 278. Se observa una construcción de dos pisos, con sistema constructivo en estructura en concreto reforzado de columnas y placas de entrepiso macizas, cubierta dura (terraza), en el primer piso existe una entrada con puerta peatonal y***

vehicular, y el segundo en fachada dos ventanas El lote tiene un área de 4mX11m= 44m². y el área de construcción es de 44m²+44m²= 88m², en el momento no hay obra en proceso, la construcción está terminada y habitada como vivienda.

A folio 2 del expediente en informe de 28/08/2020 donde se observa que no hay construcción, a folio 12 adverso del expediente en informe de 30 de marzo 2022 se observa la construcción en dos pisos ya en iguales condiciones a las encontradas en el momento de la visita, dos pisos con terraza,

Por lo anterior se puede concluir que la construcción tiene una vetustez de dos años aproximadamente
