ALCALDÍA LOCAL DE BOSA
INSPECCIÓN 7D - CONTROL ESPACIO PÚBLICO

INFORME
PG - 171-2022

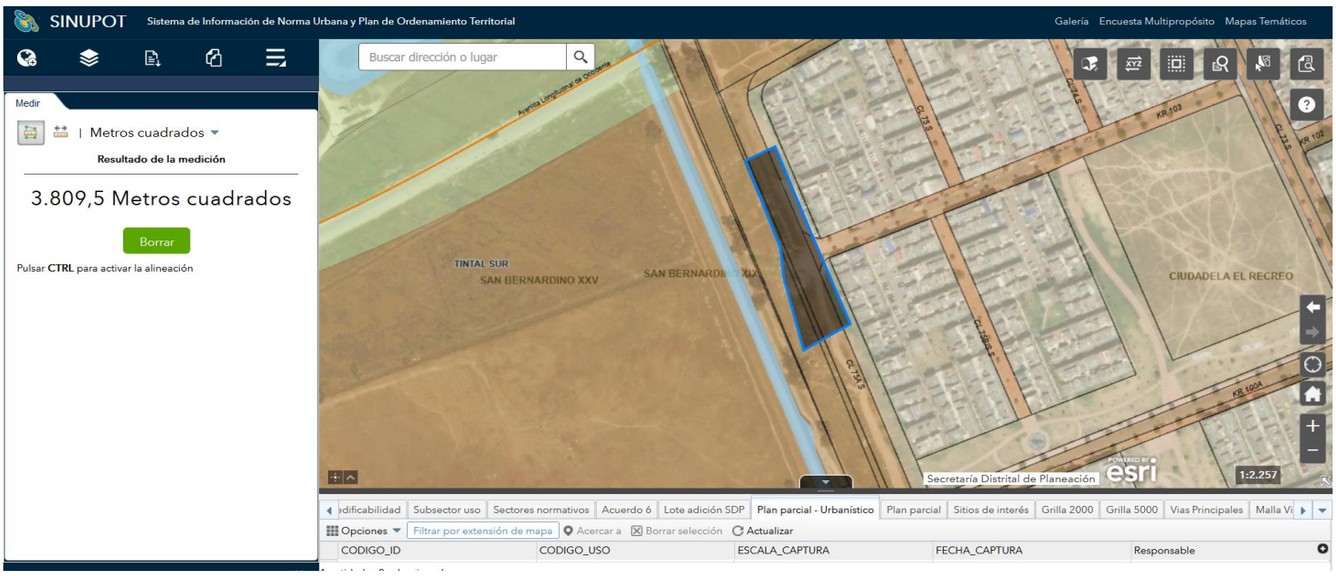
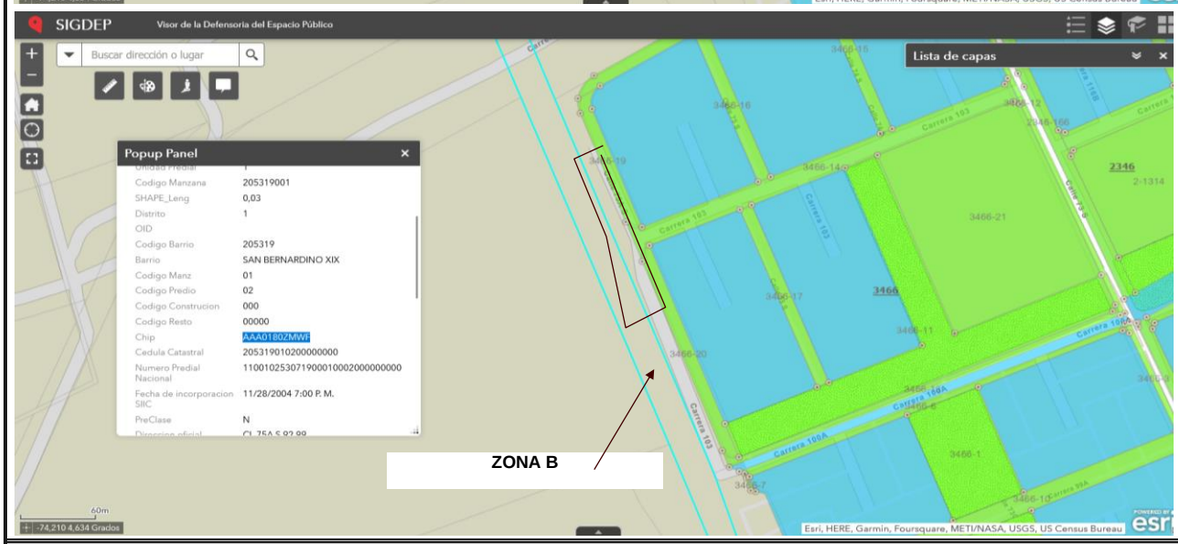
En sitio se observa que la zona objeto de verificación esta siendo utilizada para un parqueadero con aproximadamente 30 vehículos de todos los tipos como motos automóviles volquetas etc., sin cerramiento, existe una caseta removible en tela, nos atiene el señor Mauricio Vivas quien manifiesta ser el responsable del parqueadero. El área de la zona objeto de verificación es de aproximadamente 3.000m2. como conclusión se observa que estas zonas no están identificadas con RUPI, pero la zona A esta como parte de la vía calle 75 A Sur y la B hace parte de zona de Corredor Ecológico Ronda del canal Tintal 4.

Según la Norma: Decreto 555 de 2021 UPL 14 PORVENIR, El área Objeto de verificación se encuentra dentro del trazado de la avenida San Bernardino.

Por lo anterior se concluye que el área donde se ubica el Parqueadero esta invadiendo Espacio Publico con el parqueo de vehículos
