CONSORCIO INTERV COLEGIOS

ASUNTO: REMISIÓN INFORME MENSUAL N°6 DE INTERVENTORIA

INFORME TÉCNICO MENSUAL DE INTERVENTORIA

CONTRATO N° CO1.PCCNTR.4146220

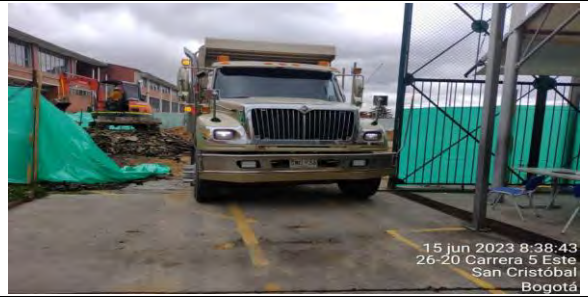
FOTO 6: Cargue de pasta de las canchas : Colegio Tomas Rueda Vargas

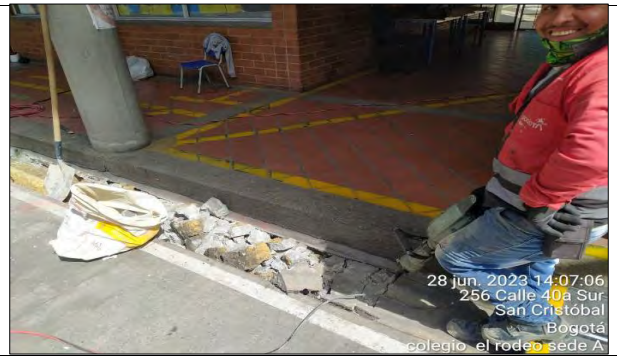
FOTO 1: Adecuacion de cañuela existente por carcamo zona del patio : - Colegio EL RODEO

FOTO 2: Dentro de las activiades de demolicion se evidencia tuberia existente : -Colegio EL RODEO

FOTO 3: Instalacion de tuberia de 3" para aguas lluvias : - Colegio EL RODEO

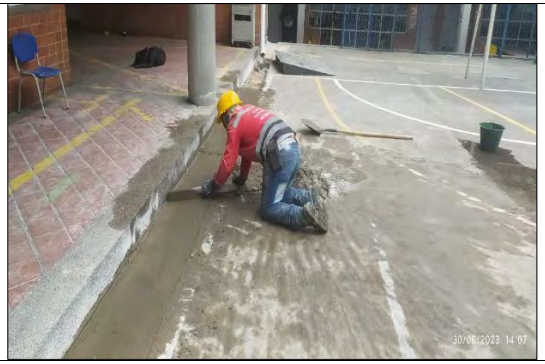
FOTO 4: Se realiza la Fundida de la cañuela - Colegio EL RODEO

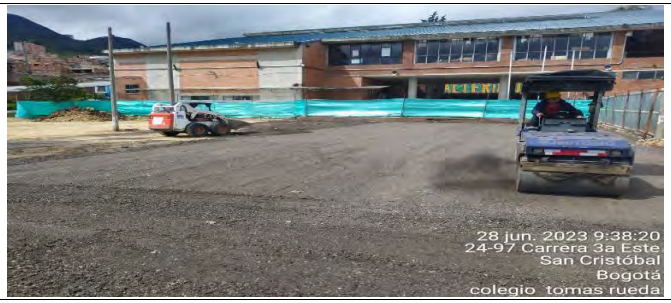
FOTO 5: Compactación de primera capa de relleno en canchas - Colegio Tomas Rueda Vargas

FOTO 6: Compactación de primera capa de relleno en canchas - Colegio Tomas Rueda Vargas

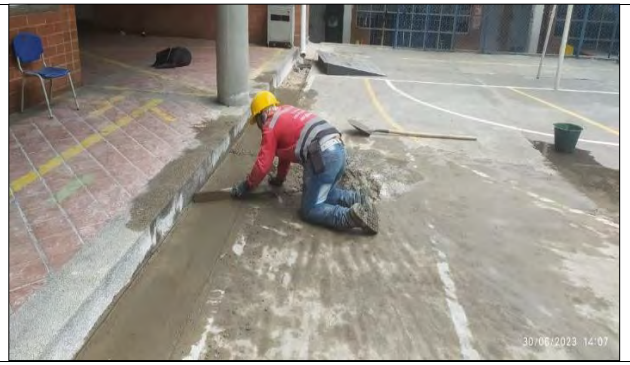
FOTO 3: Instalacion de tuberia de 3" para aguas lluvias : - Colegio EL RODEO

FOTO 4: Se realiza la Fundida de la cañuela - Colegio EL RODEO

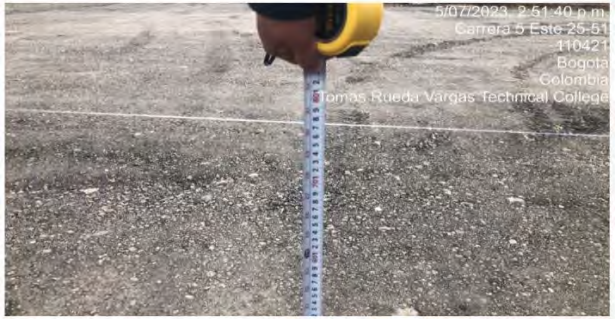
FOTO 3: Instalacion y compactacion segunda capa de relleno en canchas - Colegio Tomas Rueda Vargas

FOTO 4:Chequeo de niveles - Colegio Tomas Rueda Vargas

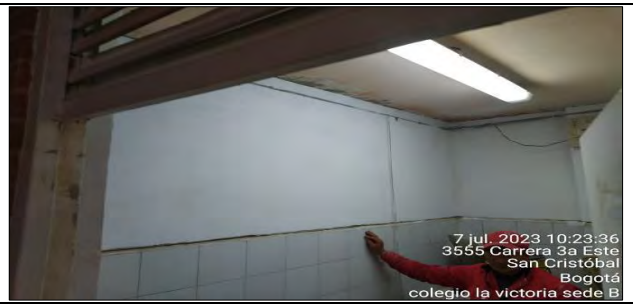
FOTO 7: Modulacion baldosin y senefas en gravilla lavada : Colegio LA VICTORIA SEDE B

FOTO 8. Se avanza con el estuco cuarto de refigerios : Colegio LA VICTORIA SEDE B

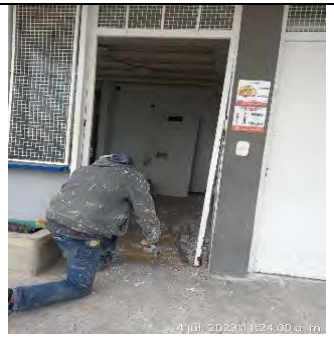
FOTO 1: Desmonte de puerta de almacen de bloque de primaria - Colegio Nueva Delhi

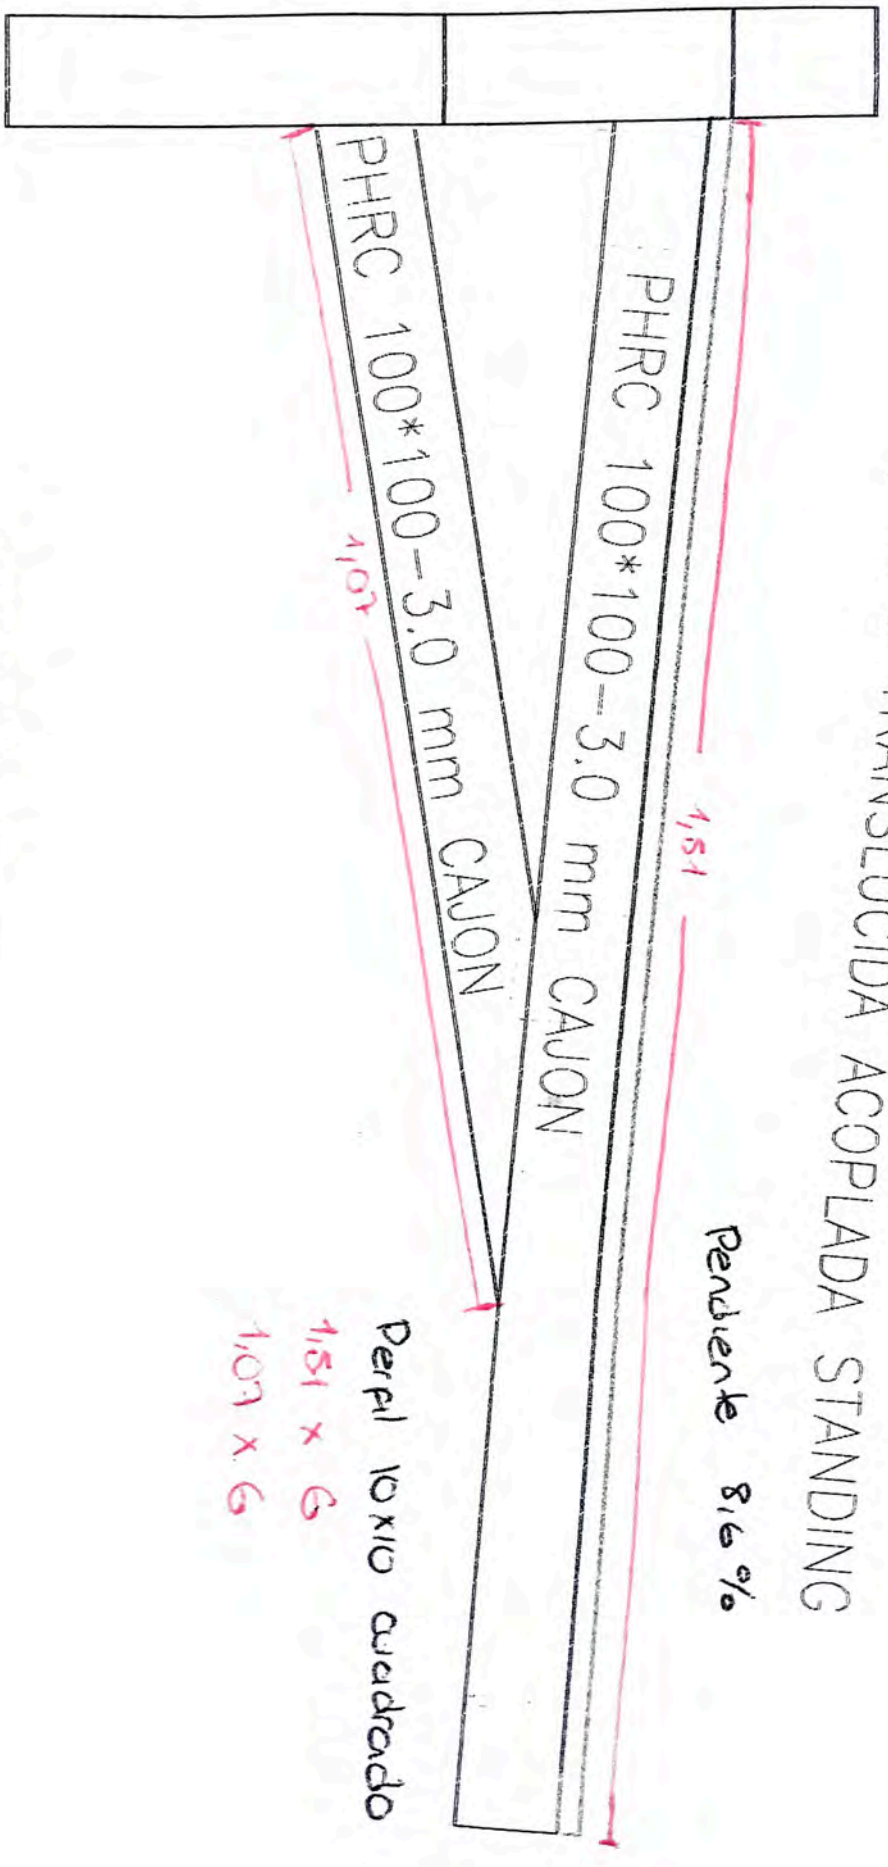
* Falta detalle de conexiones

PERFIL 160X60 CERCHA 2 son 2 cerchas

ESTA CERCHA SE INSTALARA EN EL EJE B"-C"

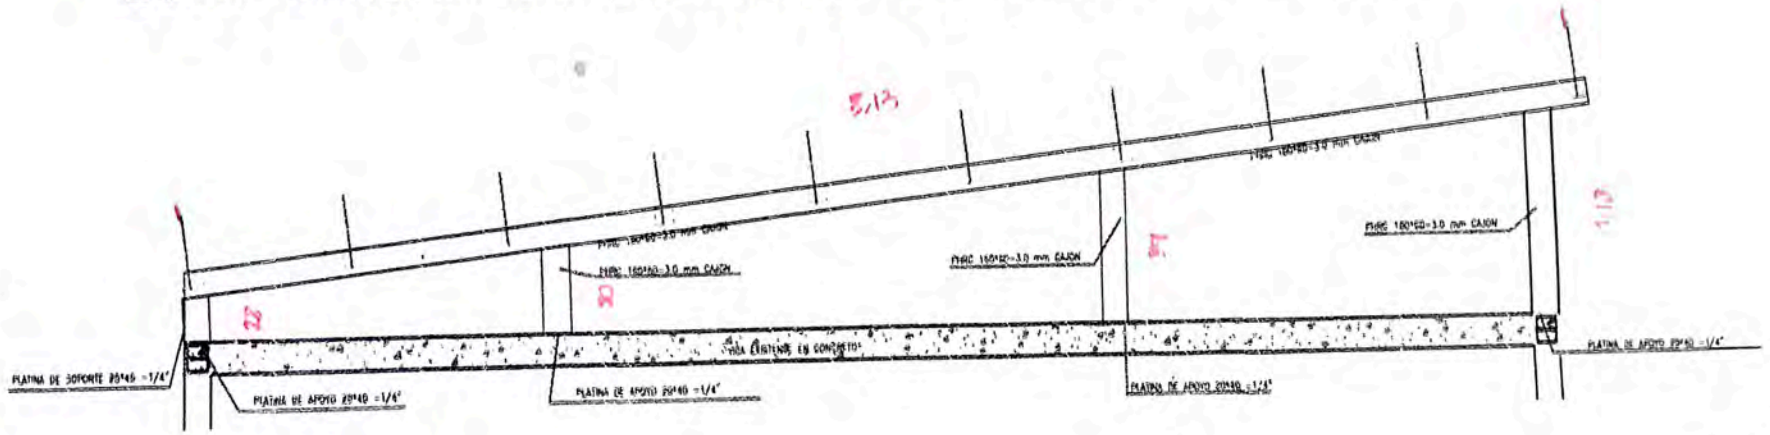
*Falta detalle de conexiones y anclajes

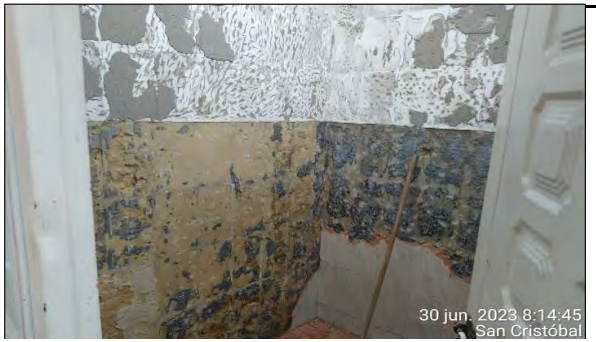
25, Se continua con la demolicion del enchapa bateria de baños bloque 2

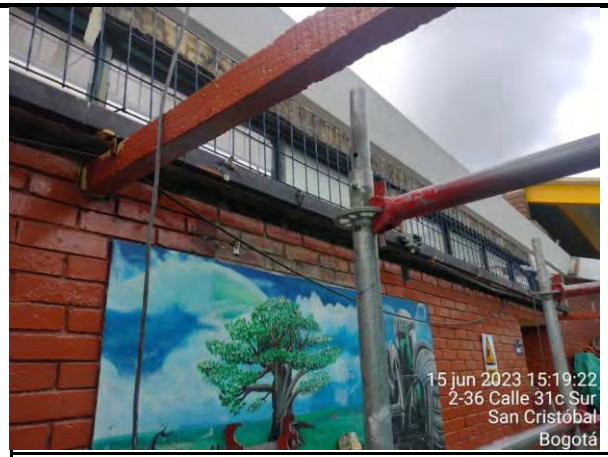
7, Demolición de viga canal en concreto del pasillo aula 3 del bloque No 4:

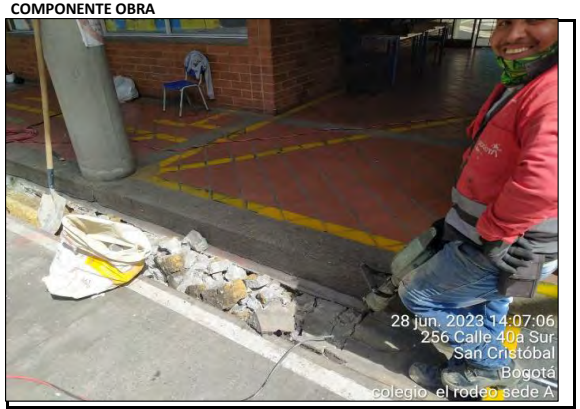
1, Adecuacion de cañuela existente por carcamo zona del patio

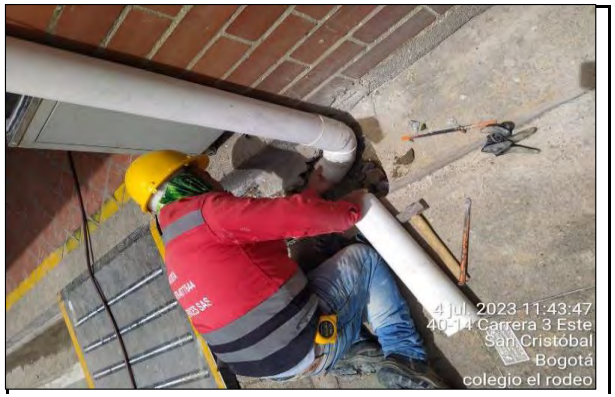
2, Dentro de las activiades de demolicion se evidencia tuberia existente

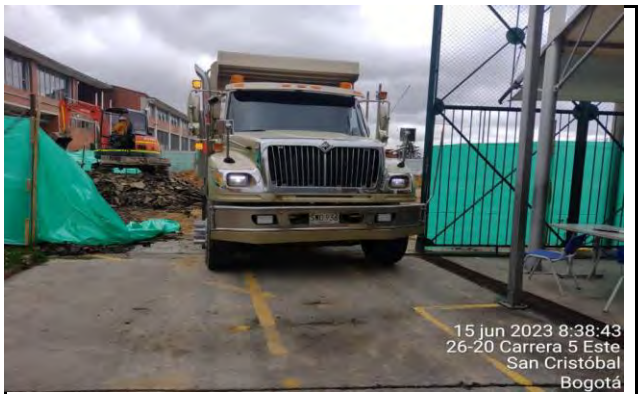
2, Excavación mecanica en canchas
