ALCALDÍA MAYOR DE BOGOTÁ D C
SECRETARÍA DE GOBIERNO

ALCALDIA LOCAL DE SUBA
GRUPO DE GESTION JURIDICA
CONTROL ESPACIO PÚBLICO

INFORME TECNICO No. **302**

CONCEPTO DADEP (SI APLICA)	**__PREDIO PÚBLICO DE CESIÓN RUPI 1741-11 ZONAS RECREATIVAS - ZONA VERDE** **USO ESPECIFICO: ZONA VERDE 1** **__PREDIO PÚBLICO DE CESIÓN RUPI 1741-12 ZONAS RECREATIVAS - ZONA VERDE** **USO ESPECIFICO: ZONA VERDE 2**
HECHO NOTORIO	CERRAMIENTO EN PARQUE CALATRAVA I SECTOR

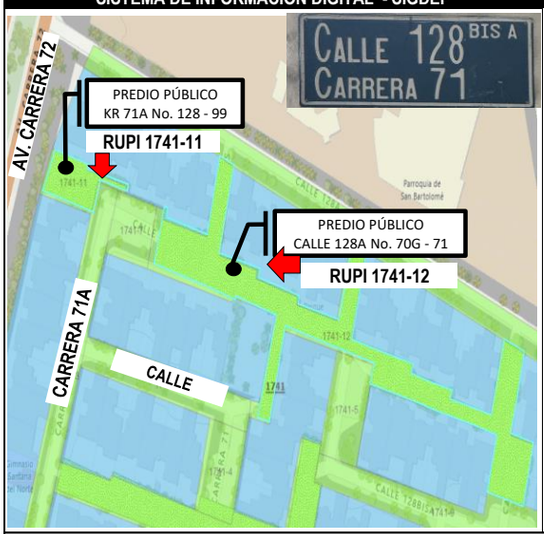
__PREDIO PÚBLICO DE CESIÓN CARRERA 71A No. 128 - 99 RUPI 1741-11
__ PREDIO PÚBLICO DE CESIÓN CALLE 128 A No. 70G - 71 RUPI 1741- ZONAS RECREATIVAS - ZONA VERDE.
CERRAMIENTO EN PARQUE CALATRAVA ID_ PARQUE 11-1020
EXISTE OCUPACIÓN INDEBIDA DEL ESPACIO PÚBLICO.

__PREDIO PÚBLICO DE CESIÓN CARRERA 71A No. 128 - 99 RUPI 1741-11
__ PREDIO PÚBLICO DE CESIÓN CALLE 128 A No. 70G - 71 RUPI 1741- ZONAS RECREATIVAS - ZONA VERDE.
CERRAMIENTO EN PARQUE CALATRAVA - ID_ PARQUE 11-1020
EXISTE OCUPACIÓN INDEBIDA DEL ESPACIO PÚBLICO.

De acuerdo a lo anterior en el momento de la visita se evidencia un cerramiento en reja entre el costado oriental de la Av. Carrera 72 (av. Boyacá) con la Calle 128A y la zona verde del Parque, el cual impide el libre tránsito peatonal, el ingreso para su uso y el mantenimiento de los árboles que se encuentran en esta zona verde.
