ALCALDIA LOCAL DE SUBA
GRUPO DE GESTION JURIDICA
CONTROL ESPACIO PÚBLICO

INFORME TECNICO No. **277**

FECHA DE INFORME	**14/07/2023**	Nº PRELIMINAR	
OBJETO DE LA VISITA	VERIFICAR E INFORMAR OCUPACIÓN INDEBIDA DEL ESPACIO PÚBLICO	Nº ACTUACIÓN POLICIVA	**20236110116002**
DIRECCIÓN	**CALLE 145 No. 58 C - 21 RUPI 822-1 KR 58 C No. 143 - 04 RUPI 822-2 KR 58 C No. 142 - 10 RUPI 822-3**		
NOMBRE DE LA PERSONA QUE ATIENDE (SI APLICA)	NO APLICA	Nº IDENTIFICACION	NO HAY INFORMACIÓN
NOMBRE DEL RESPONSABLE	NO APLICA	Nº IDENTIFICACION	NO HAY INFORMACIÓN

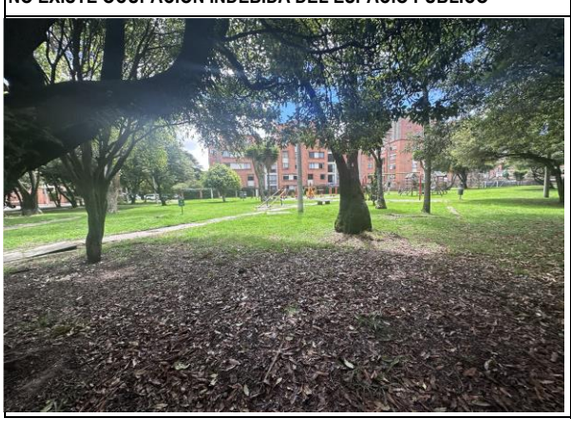
__CALLE 145 No. 58 C - 21 RUPI 822-1 - ZONAS RECREATIVAS
CERRAMIENTO EN REJA METALICA
EXISTE OCUPACIÓN INDEBIDA DEL ESPACIO PÚBLICO

__KR 58 C No. 143 - 04 RUPI 822-2 - ZONAS RECREATIVAS
NO EXISTE OCUPACIÓN INDEBIDA DEL ESPACIO PÚBLICO

1. El predio público de cesión **RUPI 822-1 ZONA RECREATIVA** ubicado en la dirección Calle 145 No. 58C -21 se encuentra un cerramiento en reja metálica sobre el costado norte del parque que colinda con la calle 145. De tal forma existe ocupación indebida del espacio público.
2. El predio público de cesión **RUPI 822-2 ZONA RECREATIVA** ubicado en la dirección KR 58 C No. 143 - 04 y **RUPI 822-3** ubicado en la dirección KR 58 C No. 142 - 10 no se evidencia ocupación indebida del espacio público.

Se concluye, que se encuentra una reja metálica ocupando indebidamente el espacio público del **RUPI 822-1 ZONA RECREATIVA -** URBANIZACIÓN CIUDAD PRIVADA ATENAS.

AREA EN CONTRAVENCIÓN (M2)	1.050 M2	**ÁREA LEGALIZABLE (M2)**	00.00 M2
		AREA NO LEGALIZABLE (M2)	1.050 M2
DESCRIPCIÓN DE LA INFRACCIÓN	ocupacion indebida del espacio público **RUPI 822-1**. **(Ley 1801 del 2016 titulo XIV capitulo II, art 140 numeral 6).**		
OCUPAC. DE ESPACIO PÚBLICO?	**SI**	**SE DEJÓ CITACIÓN?**	**NO**

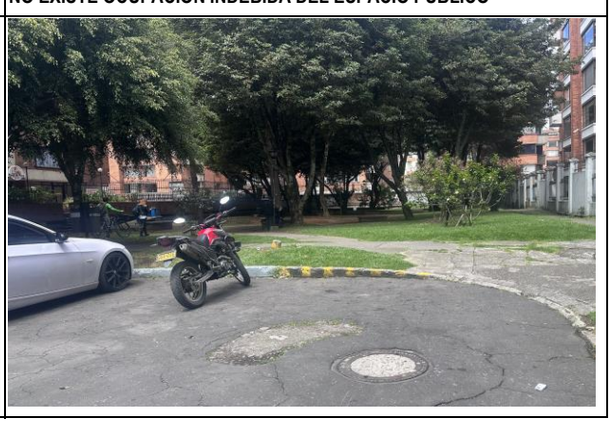
__KR 58 C No. 142 - 10 RUPI 822-3 - ZONAS RECREATIVAS
NO EXISTE OCUPACIÓN INDEBIDA DEL ESPACIO PÚBLICO
