ALCALDIA LOCAL DE SUBA
GRUPO DE GESTION JURIDICA
CONTROL ESPACIO PÚBLICO

INFORME TECNICO No. **286**

FECHA DE INFORME	**18/07/2023**	Nº PRELIMINAR	
OBJETO DE LA VISITA	VERIFICAR E INFORMAR OCUPACIÓN INDEBIDA DEL ESPACIO PÚBLICO	Nº ACTUACIÓN POLICIVA	**20236110125872**
DIRECCIÓN	**CALLE 148 No. 102 B - 60 - RUPI 2203-1 CARRERA 103 B No. 150- 30 - RUPI 4210-2 CARRERA 103 B No. 150- 30 INT 1 - RUPI 4210-3**		
NOMBRE DE LA PERSONA QUE ATIENDE (SI APLICA)	NO APLICA	Nº IDENTIFICACION	NO HAY INFORMACIÓN
NOMBRE DEL RESPONSABLE	NO APLICA	Nº IDENTIFICACION	NO HAY INFORMACIÓN

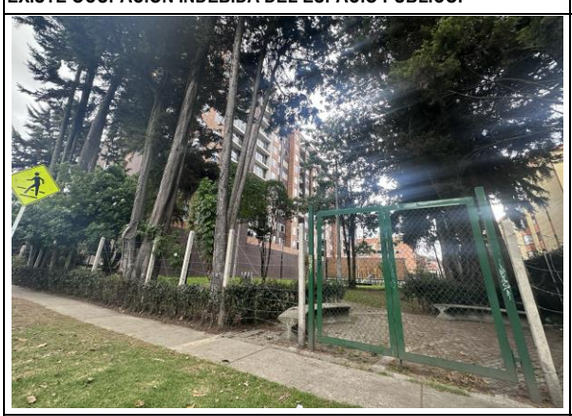
__ RUPI 2203-1 ZONAS RECREATIVAS - PARQUE
__ RUPI 4210-2 ZONAS RECREATIVAS - PARQUE
__ RUPI 4210-3ZONAS RECREATIVAS - PARQUE
CERRAMIENTO EN PARQUE
EXISTE OCUPACIÓN INDEBIDA DEL ESPACIO PÚBLICO.

De acuerdo a lo anterior en el momento de la visita se evidencia un cerramiento perimetral en láminas de zinc, una parte en el costado norte en alambre de púa y una puerta en malla eslabonada en la zona verde del parque ubicado en el costado oriental de la carrera 103B, las cuales impiden el ingreso al parque para su uso.

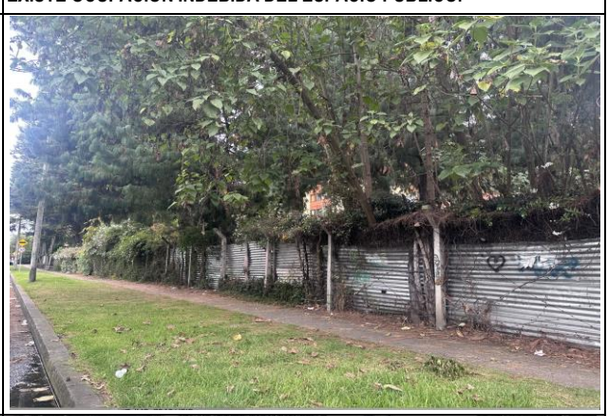
__ RUPI 2203-1 ZONAS RECREATIVAS - PARQUE
__ RUPI 4210-2 ZONAS RECREATIVAS - PARQUE
__ RUPI 4210-3ZONAS RECREATIVAS - PARQUE
CERRAMIENTO EN PARQUE
EXISTE OCUPACIÓN INDEBIDA DEL ESPACIO PÚBLICO.
