SUPERINTENDENCIA DE NOTARIADO Y REGISTRO - SNR
VERIFICACIÓN CUMPLIMIENTO REQUERIMIENTOS TÉCNICOS
MUESTRAS CARTÓN CORRUGADO PARA UNIDADES DE ALMACENAMIENTO
PROCESO DE SUBASTA INVERSA N° 006-2023 - SASI N° 006 DE 2023

OFERENTE COMERCIALIZADORA SELER.COM S.A.S **RADICADO** SNR2023ER089730 **Fecha.Rad** 17/07/2023

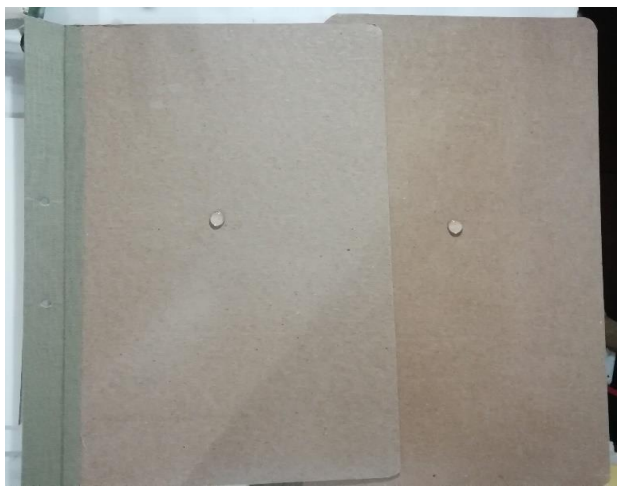
Fotografía 1. Vista General . Contratapa con pestaña
