SUPERINTENDENCIA DE NOTARIADO Y REGISTRO - SNR
VERIFICACIÓN CUMPLIMIENTO REQUERIMIENTOS TÉCNICOS
MUESTRAS CARTÓN CORRUGADO PARA UNIDADES DE ALMACENAMIENTO
PROCESO DE SUBASTA INVERSA N° 006-2023 - SASI N°006 DE 2023

OFERENTE COMERCIALIZADORA SELER.COM S.A.S **RADICADO** SNR2023ER089730 **Fecha.Rad** 17/07/2023

Muestra revisada. CAJA X300 con recubrimiento y Tapa X300

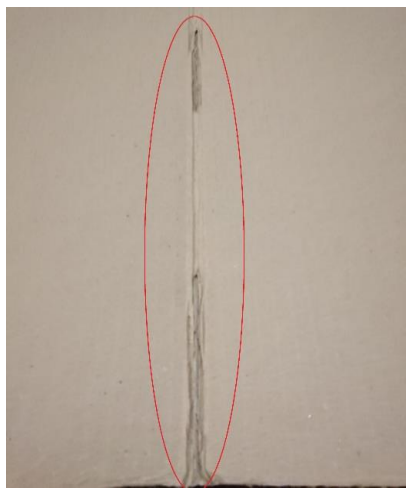
Lleva pestañas de ensamble, doble cartón en el fondo, en los cuatro costados de la base y en dos costados de la tapa.		X		Se verificó que la muestra tiene los elementos que solicita la NTC 5397:2005, sin embargo, la distancia que debe existir entre pestañas es inadecuada y dificulta el armado de la caja

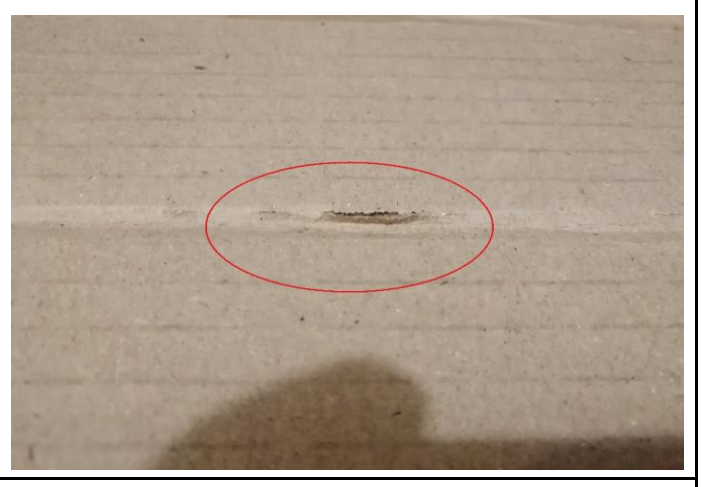
Fotografía 1. Vista General	*Fotografía 2. Detalle del certificado del Cartón Corrugado que indica que tiene RCV 930 kgf/m.*	*Fotografía 3. Detalle de los pliegues al interior de la caja. Se observa el soporte rasgado, lo que indica que el material no tiene una buena resistencia al rasgado*
