SUPERINTENDENCIA DE NOTARIADO Y REGISTRO - SNR

VERIFICACIÓN CUMPLIMIENTO REQUERIMIENTOS TÉCNICOS

MUESTRAS CARTÓN CORRUGADO PARA UNIDADES DE ALMACENAMIENTO

PROCESO DE SUBASTA INVERSA N° 006-2023 - SASI N° 006 DE 2023

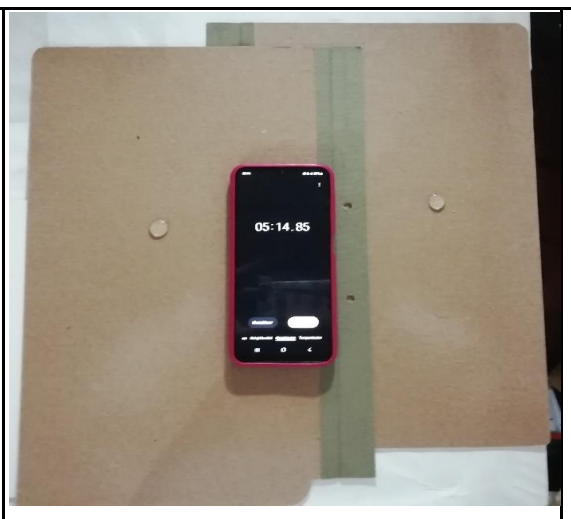
El proveedor INSTITUCIONAL STAR SERVICE no presenta ficha técnica del material de las tapas legajadora por tanto no se puede corroborar que estas cumplen con el criterio de: **Elaboradas en cartón de yute de 600 g/m2.**
Una vez realizada la prueba a la gota, se observó que una de las dos caras de las Tapas Legajadoras tiene plastificante. En una de las caras a los 15 segundos el cartón comenzó a mojarse y a los 5 minutos hubo formación de halo. Así mismo, la gota no rodó cuando se retiró del cartón y dejó mancha. En la otra cara se observó que despues de los 5 min la gota no penetró la superficie.
Por otro lado, las dimensiones de las Tapas Legajadoras, fueron corroboradas físicamente y no todas cumplen con las dimensiones establecidas en la solicitud de la SNR ya que algunas de las dimensiones de las muestras tienen un desface de 2 mm en comparación con las establecidas por la SNR en la Justificación de compra de carpetas y cajas.

Fotografía 1. Vista General . Tapa y Contratapa con pestaña

Fotografía 2. Vista General. Prueba a la gota en la cara con plastificante. A los 5 min 14 seg se observa que el agua no mojó el soporte evidenciandose la impermeabilidad del plastificante.

Fotografía 3. Vista General.Prueba a la gota en la cara sin plastificante. A los 5 min 1seg se observa que el agua moja el soporte evidenciandose la ausencia de plastificante

Fotografía 4. Detalle. Rastro que deja la gota una vez se elimina el agua de la superficie. Este fenómeno de mojado no debe suceder si el material tiene una capa de recubrimiento adecuada

Por lo anterior se establece que la muestra deTapas Legajadoras enviada, NO pueden ser utilizadas como unidades de almacenamiento durante el ciclo de vida de la documentación, hasta que no se anexe la ficha técnica que indique las características del material y del plastificante. Y así mismo sólo una de las caras de las tapas legajadoras pasó la prueba de la gota a la de resistencia al mojado, lo que indica que sólo una cara contiene plastificante y por tanto se verificó que NO hay un bloqueo total de cualquier migración de ácidos al material documental que se llegue a almacenar con las Tapas Legajadoras presentadas.
