SUPERINTENDENCIA DE NOTARIADO Y REGISTRO - SNR
VERIFICACIÓN CUMPLIMIENTO REQUERIMIENTOS TÉCNICOS
MUESTRAS CARTÓN CORRUGADO PARA UNIDADES DE ALMACENAMIENTO
PROCESO DE SUBASTA INVERSA N° 006-2023 - SASI N° 006 DE 2023

21/07/2023

OFERENTE INSTITUCIONAL STAR SERVICE **RADICADO** SNR2023ER089114 **Fecha.Rad** 14/07/2023

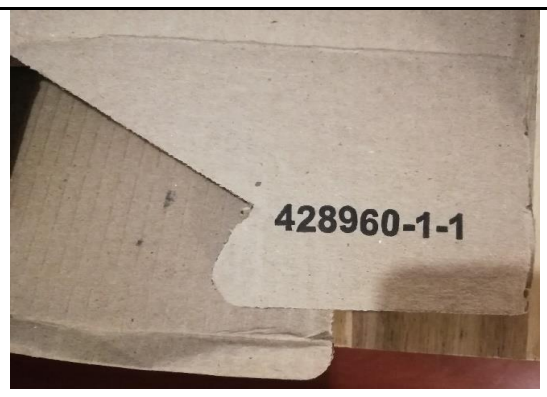
Fotografía 1. Vista General

Fotografía 2. Detalle del Lote N°428960-1-1

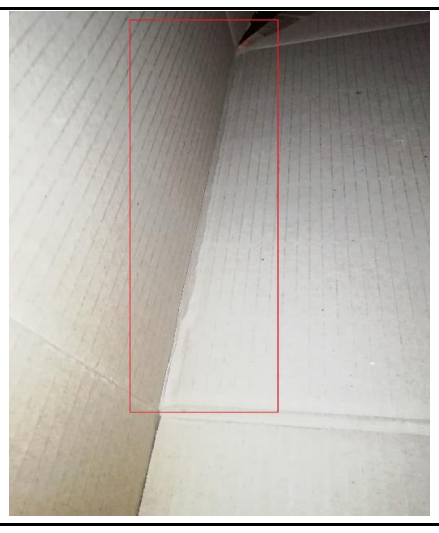
Fotografía 3. Detalle del certificado del Cartón Corrugado que indica que tiene RCV 790 kgf/m.

Fotografía 4. Detalle de los pliegues al interior en los bordes laterales. No tiene bien formado el pliegue y por tanto cuando se arma la caja puede no seguir la dirección del cartón

Fotografía 5. Medición del grosor del material. 3mm de espesor

Fotografía 6. Detalle. La apertura frontal encaja correctamente con la caja.

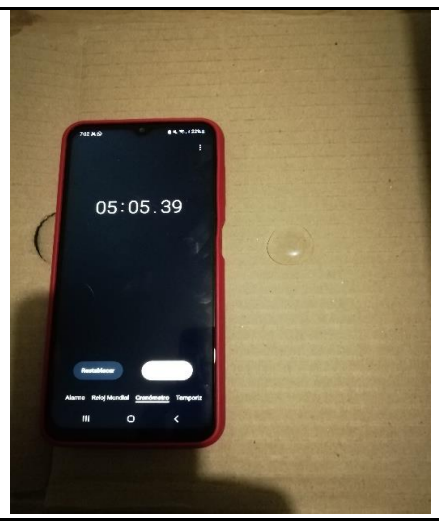
Fotografía 7. Detalle. Prueba a la gota al interior A los 5 min 5 seg se observa como el agua no ha mojado el soporte, lo que evidencia una capa de recubrimiento que es impermeable.	*Fotografía 8 Detalle. No se evidencia rastro de la gota una vez se elimina el agua de la superficie.*
