SUPERINTENDENCIA DE NOTARIADO Y REGISTRO - SNR
VERIFICACIÓN CUMPLIMIENTO REQUERIMIENTOS TÉCNICOS
MUESTRAS CARTÓN CORRUGADO PARA UNIDADES DE ALMACENAMIENTO
PROCESO DE SUBASTA INVERSA N° 006-2023 - SASI N°006 DE 2023

21/07/2023

OFERENTE INSTITUCIONAL STAR SERVICE **RADICADO** SNR2023ER089356 **Fecha.Rad** 13/07/2023

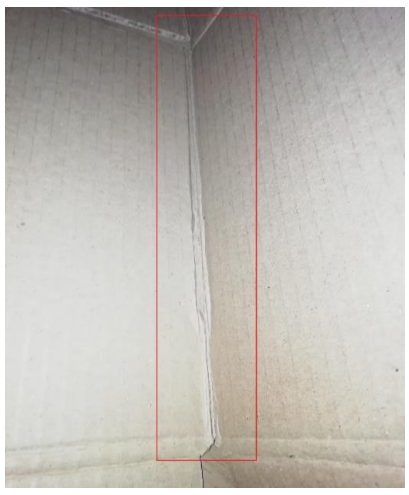
Muestra revisada. CAJA X300 con recubrimiento Tapa X300

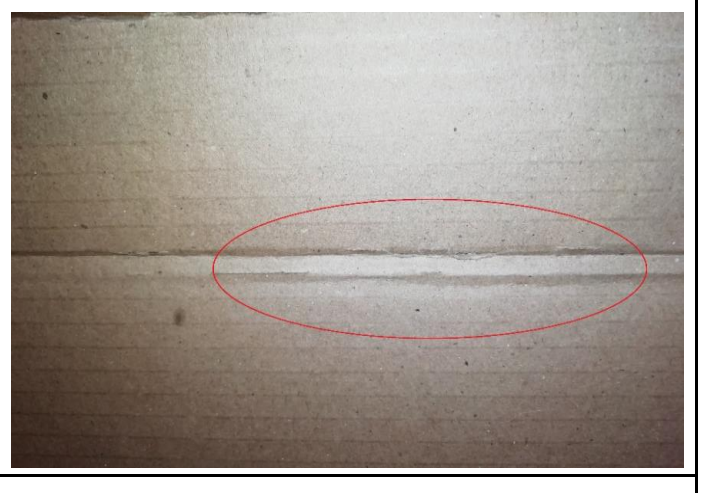
Fotografía 1. Vista General
