SUPERINTENDENCIA DE NOTARIADO Y REGISTRO - SNR
VERIFICACIÓN CUMPLIMIENTO REQUERIMIENTOS TÉCNICOS
MUESTRAS CARTÓN CORRUGADO PARA UNIDADES DE ALMACENAMIENTO
PROCESO DE SUBASTA INVERSA N° 006-2023 - SASI N° 006 DE 2023

OFERENTE SUFORMA SAS - GRUPO MUESTRAS 1 **RADICADO** SNR2023ER089820 **Fecha.Rad** 17/07/2023

Muestra revisada. Caja X200 lote 046770 de Junio 2023

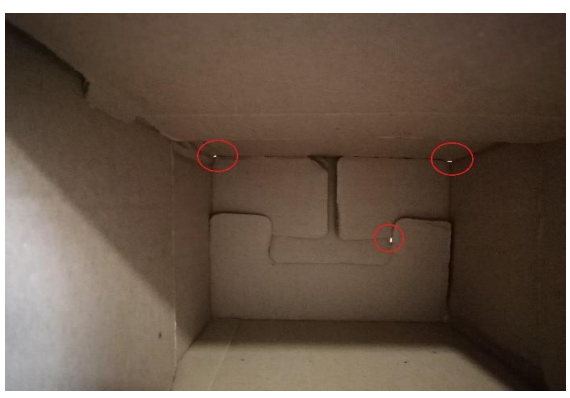
Fotografía 4. Detalle de los pliegues eal interior , en los bordes . No tiene bien formado el pliegue y por tanto cuando se arma la caja no sigue la dirección del cartón
