SUPERINTENDENCIA DE NOTARIADO Y REGISTRO - SNR
VERIFICACIÓN CUMPLIMIENTO REQUERIMIENTOS TÉCNICOS
MUESTRAS CARTÓN CORRUGADO PARA UNIDADES DE ALMACENAMIENTO
PROCESO DE SUBASTA INVERSA N° 006-2023 - SASI N°006 DE 2023

OFERENTE SUFORMA SAS - GRUPO MUESTRAS 1 **RADICADO** SNR2023ER089820 **Fecha.Rad** 17/07/2023

Muestra revisada. CAJA X300 con recubrimiento lote 42967 de Abril 2023 y Tapa X300 Lote 045054

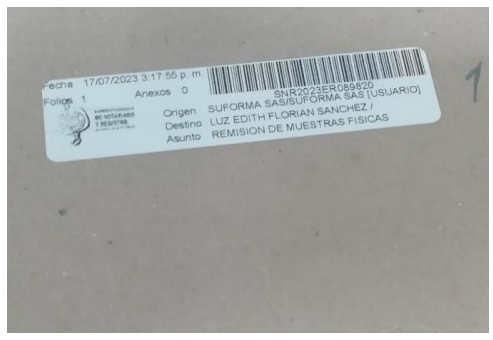
Fotografía 1. Vista General

Fotografía 2. Detalle número de rádicado

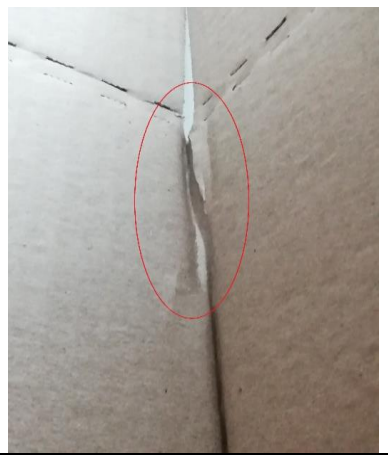
Fotografía 3. Detalle del Lote N°042967 Abril 2023

Fotografía 4. Detalle de los pliegues al interior de la caja. Se observa el soporte rasgado, lo que indica que el material no tiene una buena resistencia al rasgado

Fotografía 5. Medición del grosor del material. 3mm de espesor

Fotografía 6. Detalle. Defecto en el ensamble en la parte inferior, se aprecia en el vertice superior la separación de los lados lo que genera una luz por donde pueden entrar insectos.

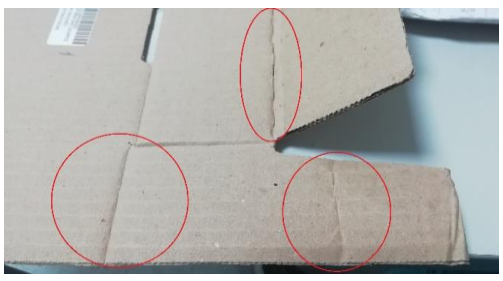
Recubrimiento interno: Debido a la composición del cartón corrugado, este material tiene un valor de pH inferior a 7. Para evitar la migración de ácido a los documentos, el cartón debe contar con un recubrimiento interior constituido por una película transparente de material inerte con base en ceras neutras, películas poliméricas, emulsión de parafinas o ceras vegetales. La película debe ser químicamente estable, con un pH neutro (pH = 7), debe ser insoluble en agua, no presentar untuosidad al tacto y no experimentar adherencia sobre los documentos. En ningún caso se deben usar cartones que tengan un recubrimiento cuyo único componente sea parafina.		X		**Apariencia:** No Indica **Color:** No Indica **pH:** No Indica **Densidad:** No Indica **%Sólidos:** No Indica **Estabilidad:** No Indica En este sentido e hizo prueba la gota de resistencia al mojado en el interior para verificar que hay un bloqueo de cualquier migración de ácidos al material documental que se llegue a almacenar - Al interior se observa que la gota no humedece en menos de 1 min el cartón por la capa de protección, lo que indica que es impermeable Pasados los 5 min establecidos como criterio de la SNR, se observa que la gota no humedece en ningún momento el cartón. Así mismo al retirar el agua no deja mancha ni marca de escurrimiento. - Al exterior no se observa que haya deformación en la zona donde se aplicó la gota en el interior - Se realiza prueba a la gota al interior de la tapa y se observa que en menos de 1 min humedece el soporte. A los 5 minutos genera halo y el soporte esta totalmente humedecido. Cuando se retira el agua deja mancha de escurrimiento y en el exterior se observa embombamiento cuando el material se seca.

Fotografía7. Detalle. Prueba a la gota al interior en la base de la caja A los 15 seg. se observa como el agua comienza a mojar el soporte .

Fotografía 8. Detalle. Prueba a la gota al interior en la base . A los 5 min se observa como el agua penetra el soporte , evidenciando que no hay capa de recubrimiento interno

Fotografía 9. Detalle. Rastro que deja la gota una vez se elimina el agua de la superficie. Este fenómeno de mojado no debe suceder si el material tiene una capa de recubrimiento adecuada
