SUPERINTENDENCIA DE NOTARIADO Y REGISTRO - SNR
VERIFICACIÓN CUMPLIMIENTO REQUERIMIENTOS TÉCNICOS
MUESTRAS CARTÓN CORRUGADO PARA UNIDADES DE ALMACENAMIENTO
PROCESO DE SUBASTA INVERSA N° 006-2023 - SASI N°006 DE 2023

OFERENTE SUMIMAS SAS - Business Process + Outsourcing **RADICADO** SNR2023ER089856 **Fecha.Rad** 17/07/2023

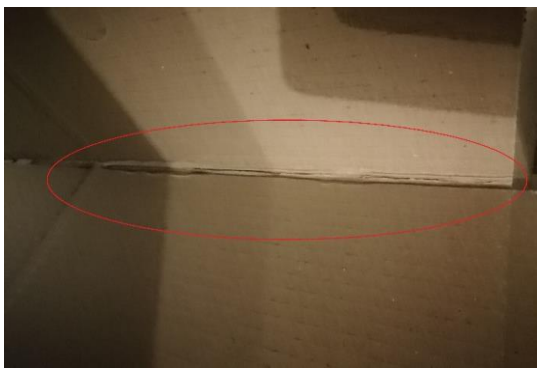
Fotografía 4. Detalle de los pliegues internos. El cartón se fractira en los pliegues, lo que es indicio de una mala resistencia a l doblez y facilita el rompimiento futuro de la caja
