SUPERINTENDENCIA DE NOTARIADO Y REGISTRO - SNR

VERIFICACIÓN CUMPLIMIENTO REQUERIMIENTOS TÉCNICOS

MUESTRAS CARTÓN CORRUGADO PARA UNIDADES DE ALMACENAMIENTO

PROCESO DE SUBASTA INVERSA N° 006-2023 - SASI N° 006 DE 2023

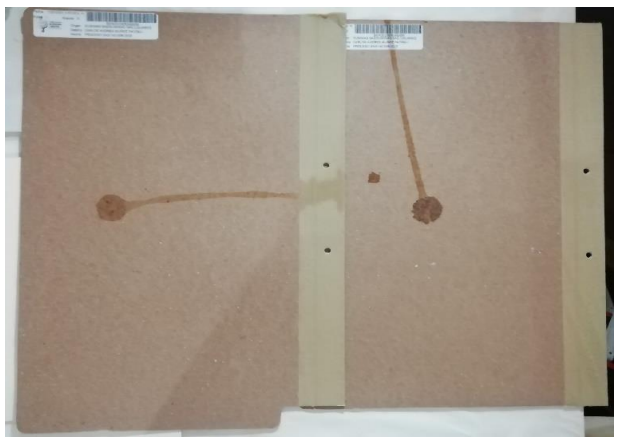
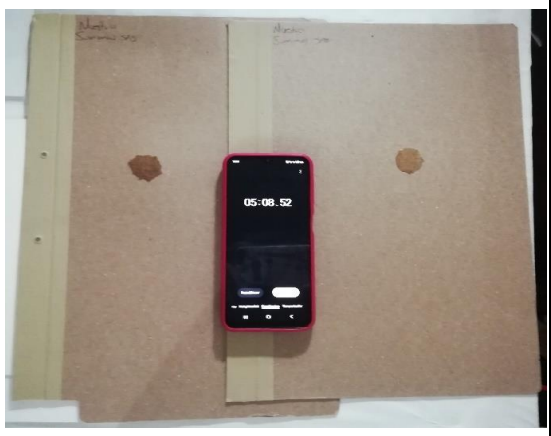
7), debe ser insoluble en agua, no presentar untuosidad al tacto y no experimentar adherencia sobre los documentos.				En este sentido e hizo prueba la gota de resistencia al mojado en las dos caras de las Tapas Legajadoras para verificar que hay un bloqueo de cualquier migración de ácidos al material documental que se llegue a almacenar - En las dos caras de las tapas legajadoras se observa que la gota humedece en menos de 1 min el cartón lo que indica que no tiene ningún tipo de plastificante. Pasados los 5 min establecidos como criterio de la SNR, se observa que la gota humedece totalmente el cartón. Así mismo al retirar el agua deja mancha y marca de escurrimiento.
Ficha Técnica del plastificante utilizado en el cartón			**X**	El proveedor no anexa Ficha Técnica del plastificante por tanto no se puede hacer la verificación de las características del material. **Tipo:** No Indica **Empresa:** No Indica **Material:** No Indica **Presentación:** No Indica **pH** No Indica

OBSERVACIONES	En atención al tipo de documentación a intervenir, las unidades de almacenamiento *para los archivos de gestión y que no van a tener una retención permanente* pueden ser tapas legajadoras. Para evitar la migración de ácidos del material durante el ciclo de vida de la documentación, las tapas legajadoras deben poseer propiedades de permanencia, durabilidad y estabilidad física y química. Con base en ello se observa lo siguiente: La muestra de **Tapas Legajadoras** presentada **No Cumple** con los requierimientos realizados por la SNR en el documento de Justificación de Compra de Carpetas y Cajas. El proveedor SUMIMAS SAS - Business Process + Outsourcing no presenta ficha técnica del material de las tapas legajadora por tanto no se puede corroborar que estas cumplen con el criterio de: **Elaboradas en cartón de yute de 600 g/m2.** Una vez realizada la prueba a la gota, se observó que ninguna de las dos caras de las Tapas Legajadoras tiene plastificante. En 15 segundos el cartón comenzó a mojarse y a los 5 minutos hubo formación de halo. Así mismo, la gota no rodó cuando se retiró del cartón y dejó mancha. Por otro lado, las dimensiones de las Tapas Legajadoras, fueron corroboradas físicamente y no cumplen con las dimensiones establecidas en la solicitud de la SNR ya que las dimensiones de las muestras tienen un desface de 2 mm en comparación con las establecidas por la SNR en la Justificación de compra de carpetas y cajas. El documento presentado por SUMIMAS SAS - Business Process + Outsourcing, contiene la copia de la solicitud realizada por la SNR en lo referente a la necesidad y la cantidad de elementos a adquirir. Información que es insuficiente para evaluar la muestra entregada de Tapas Legajadoras **Por lo anterior se establece que la muestra deTapas Legajadoras enviada, NO pueden ser utilizadas como unidades de almacenamiento durante el ciclo de vida de la documentación, ya que no se anexa la ficha técnica que indique las características del material. Y así mismo no pasó la prueba la gota de resistencia al mojado en ambas caras de las tapas legajadoras, lo que indica que no contiene plastificante y popr tanto se verificó que NO hay un bloqueo de cualquier migración de ácidos al material documental que se llegue a almacenar con las Tapas Legajadoras presentada.**
