REFERENCIA: CONTRATO DE OBRA No. 2220555 OBJETO CONSTRUCCIÓN DE INFRAESTRUCTURA EDUCATIVA-COLEGIO BOITÁ EN LA LOCALIDAD DE KENNEDY DE LA CIUDAD DE BOGOTÁ EN EL MARCO DEL CONTRATO INTERADMINISTRATIVO NO. 221013.

***ASUNTO:** Respuesta oficio EBI-ENT-BOG-830-2022 Aprobación y traslado informe mensual No 12 de obra.*

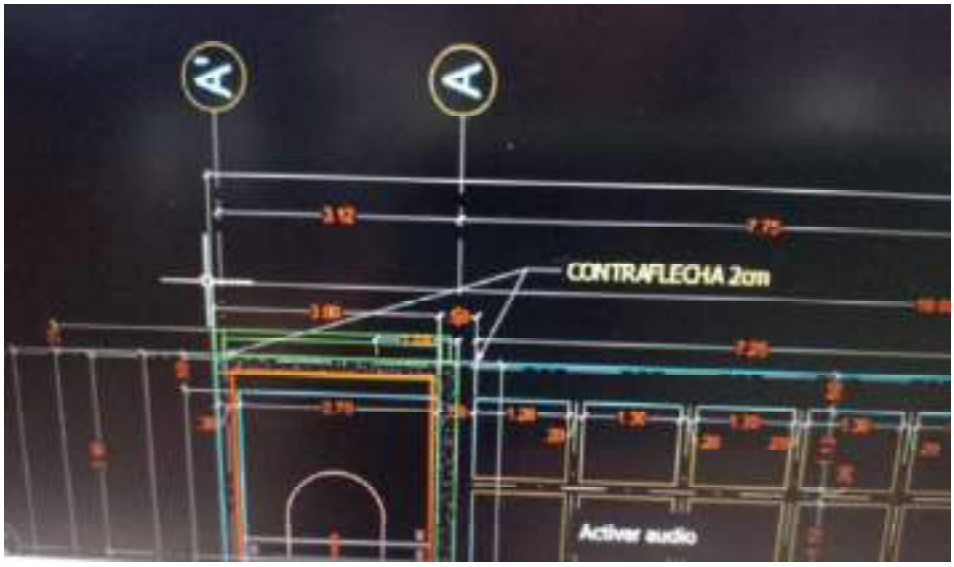
4. En el plano E-03 (N 6.10 Ed. A) sobre el eje 6b entre A'-A arranca un muro en mampostería para lo cual no especifica el elemento estructural sobre el cual se apoyará dicho muro. Falta validar con el profesional de ventilación mecánica los consultores estructurales e hidrosanitario ya indicaron que ellos no lo requieren, revisar a ver si se elimina. El martes 09/05/2023 se dará respuesta por parte de consultoría. No se dio fecha de respuesta.

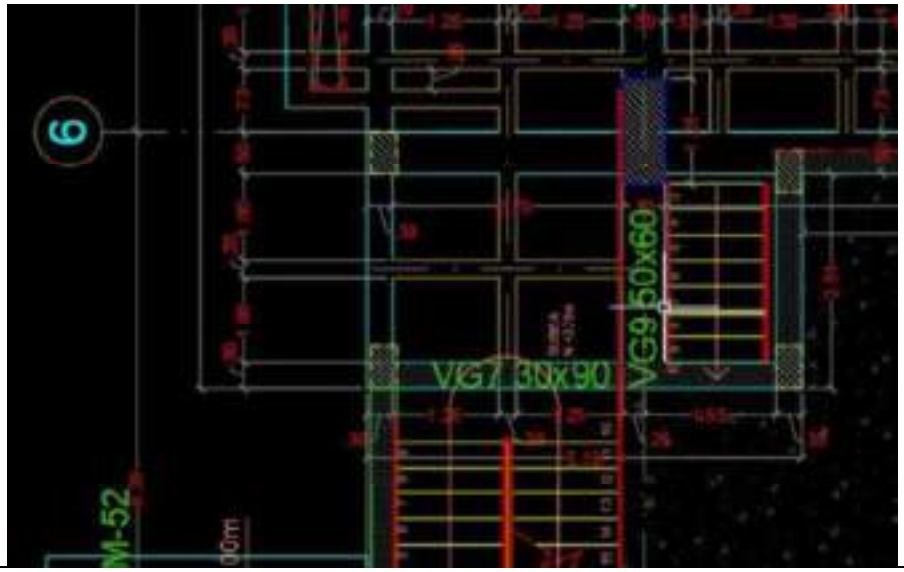
Según planos E-47 (versión del 8 marzo de 2023) y E-17 (versión del 28 marzo de 2023) encontramos que la viga VG-7 sobre el eje 6' deberá ir entre los ejes A'-A + 1/3 lo que no corresponde al proyecto arquitectónico, ya que obstruiría la llegada de la escalera que viene del nivel -3.60 al -1.75 (tarima auditorio) por lo cual se deberá dejar la viga solo entre los ejes A'-A, adicional será necesario cortar el muro en concreto del nivel -90 al nivel -1.75 y así garantizar la llegada exacta de la escalera en mención. No se da fecha por parte de consultoría

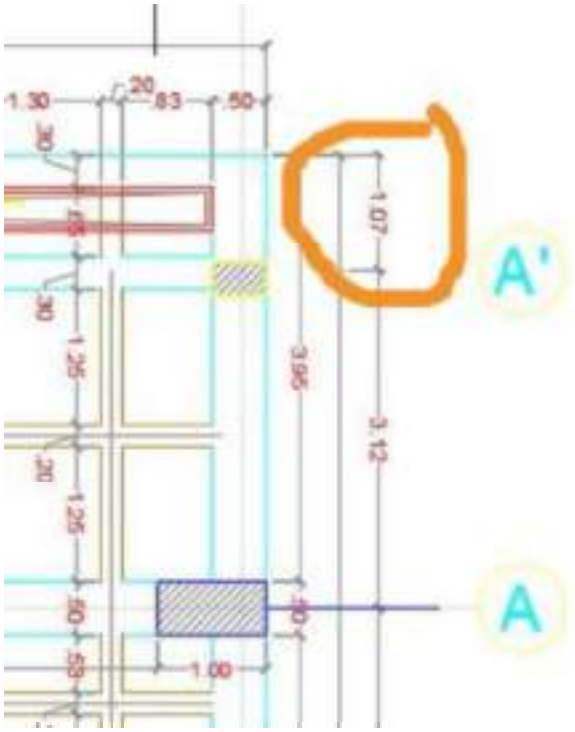
Plano E-47 feb15-23

En el plano E-47 del edificio B la placa de entrepiso del N-0.00 sobre el eje A' esta no se encuentra alineada con el paramento de la losa de cimentación N -3.60 ni con el muro de contención M 42 sobre el cual debería apoyarse, (Está retrocedida sobre el eje A'.). versión del 8 de marzo, planimetría Edificio B, el consultor indica que remitirán ajustes el 02/05/2023. No se cumplió. Consultoría indica que se tendrá ajuste para el 12/05/2023. No se cumplió en el próximo comité se dará fecha de entrega.

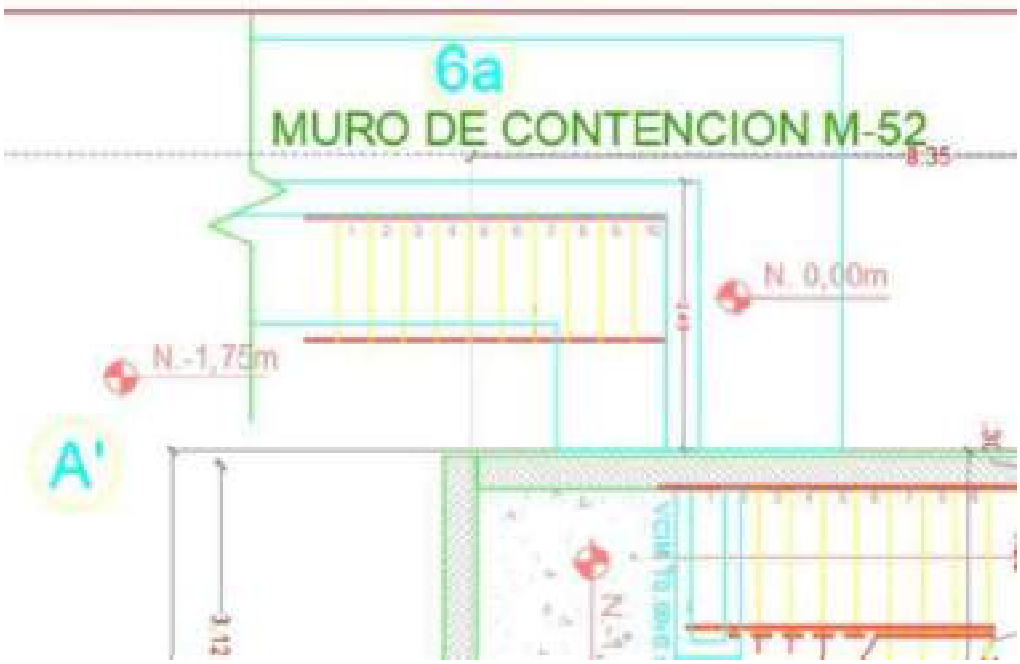
Plano E47 Versión. 15 feb 23

En el plano E-47 el muro de contención M-52 tiene un ancho de 3.42 mts versión 15 de febrero de 2023, mientras que en plano E-17 esta distancia es de 2.45 mts (planos recibidos el 28 de marzo de 2023), aunque la versión en este plano

indica que es 15 de febrero de 2023, se solicita indicar cuál es la medida a ejecutar. el consultor indica que remitirán ajustes el 02/05/2023. No se cumplió. Consultoría indica que se debe ejecutar con el ancho de 2.45 mts falta la formalización.

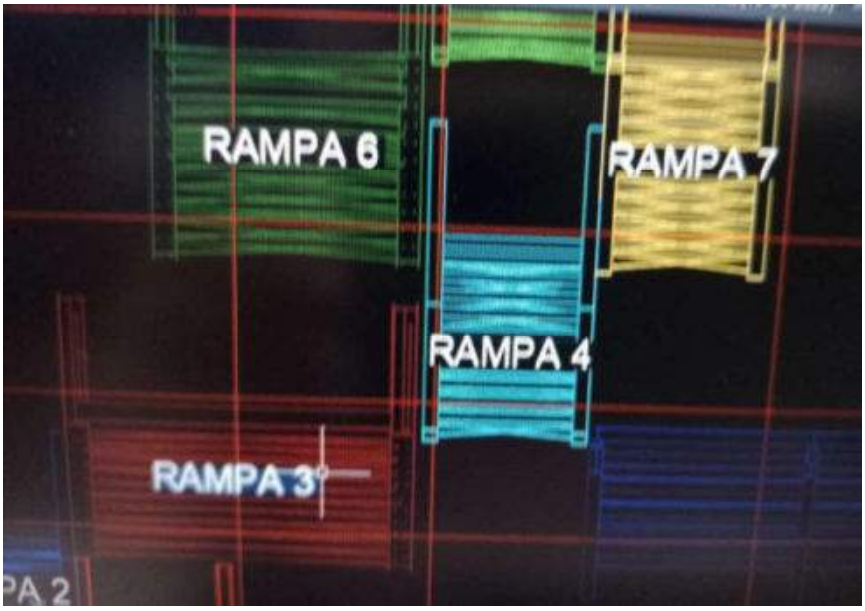
Al comité de diseño No 34 se conectó un representante de CIVILTECH proveedor de las estructuras metálicas del contratista EBISU SAS el ingeniero Isaías Caicedo indicando que en el proceso de validación de los planos tienen varias inquietudes las cuales se proyectan en modelo BIM y se citan a continuación.

1. El trazado muestra las celosías laterales de las rampas que llegan a la cara de las columnas o a viga en concreto, creados un corte de la sección dealers que se requiere la definición del ancho final de la rampa para evitar este cruce con elementos de concreto.
2. Las viguetas de soporte de entrepiso no presentan la definición de conexión
3. Se requiere redefinir el sistema de anclaje dada la nueva posición de llegada de las celosías laterales.
4. En las celosías diseñadas con perfiles tipo IPE, se solicita la definición de la posición de las viguetas de soporte de entrepiso y su sistema de conexión.

Sobre estos puntos está pendiente la remisión formal de observaciones comentadas por parte del proveedor CIVILTECH a EBISU fecha estimada 23/05/2023, para que este envíe a interventoría y se de traslado a consultoría a través de ENTerritorio.

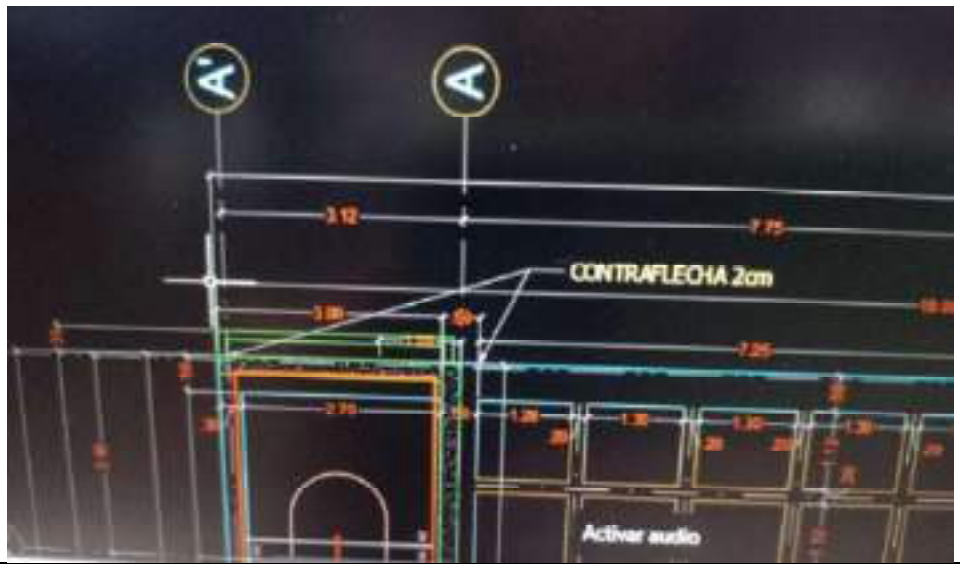
4. En el plano E-03 (N 6.10 Ed. A) sobre el eje 6b entre A'-A arranca un muro en mampostería para lo cual no especifica el elemento estructural sobre el cual se apoyará dicho muro. Falta validar con el profesional de ventilación mecánica los consultores estructurales e hidrosanitario ya indicaron que ellos no lo requieren, revisar a ver si se elimina. El martes 09/05/2023 se dará respuesta por parte de diseñadores. Consultoría indica que el muro se elimina y la respuesta formal la entregan 19/05/2023.

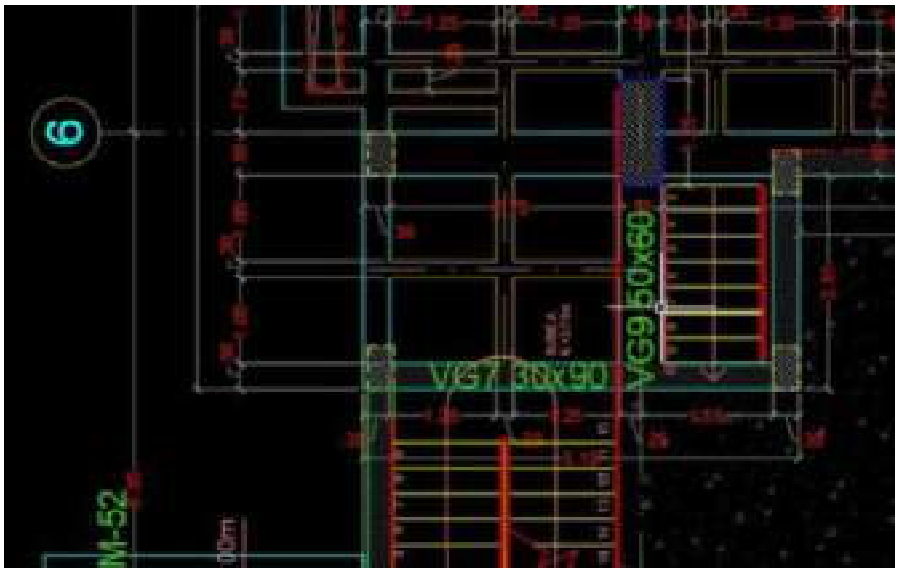
1. Según planos E-47 (versión del 8 marzo de 2023) y E-17 (versión del 28 marzo de 2023) encontramos que la viga VG-7 sobre el eje 6' deberá ir entre los ejes A'-A + 1/3 lo que no corresponde al proyecto arquitectónico, ya que obstruiría la llegada de la escalera que viene del nivel -3.60 al -1.75 (tarima auditorio) por lo cual se deberá dejar la viga solo entre los ejes A'-A, adicional será necesario cortar el muro en concreto del nivel -90 al nivel -1.75 y así garantizar la llegada exacta de la escalera en mención. No se entregó fecha de respuesta interventoría solicita que para el próximo comité se tenga una fecha de entrega por parte de consultoría.

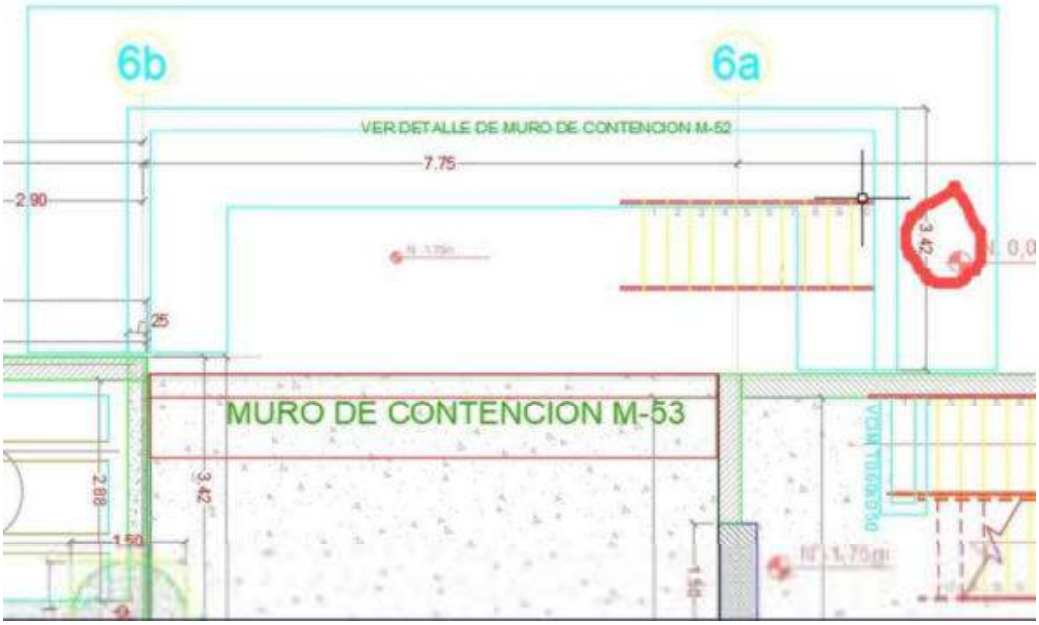
Plano E47 Versión. 15 feb 23

En el plano E-47 el muro de contención M-52 tiene un ancho de 3.42 mts versión 15 de febrero de 2023, mientras que en plano E-17 esta distancia es de 2.45 mts (planos recibidos el 28 de marzo de 2023), aunque la versión en este plano

indica que es 15 de febrero de 2023, se solicita indicar cuál es la medida a ejecutar. el consultor indica que remitirán ajustes el 02/05/2023. No se cumplió. Consultoría indica que se debe ejecutar con el ancho de 2.45 mts falta la formalización. Consultoría manifiesta que se tendrá ajuste el 24/05/2023

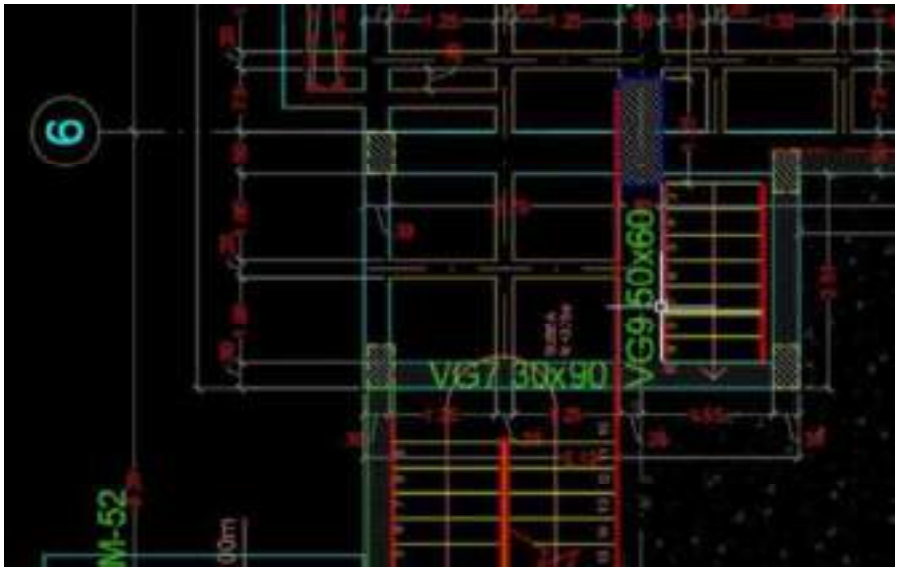
1. Según planos E-47 (versión del 8 marzo de 2023) y E-17 (versión del 28 marzo de 2023) encontramos que la viga VG-7 sobre el eje 6' deberá ir entre los ejes A'-A + 1/3 lo que no corresponde al proyecto arquitectónico, ya que obstruiría la llegada de la escalera que viene del nivel -3.60 al -1.75 (tarima auditorio) por lo cual se deberá dejar la viga solo entre los ejes A'-A, adicional será necesario cortar el muro en concreto del nivel -90 al nivel -1.75 y así garantizar la llegada exacta de la escalera en mención. Consultoría indica que se entregará respuesta el 07/06/2023.

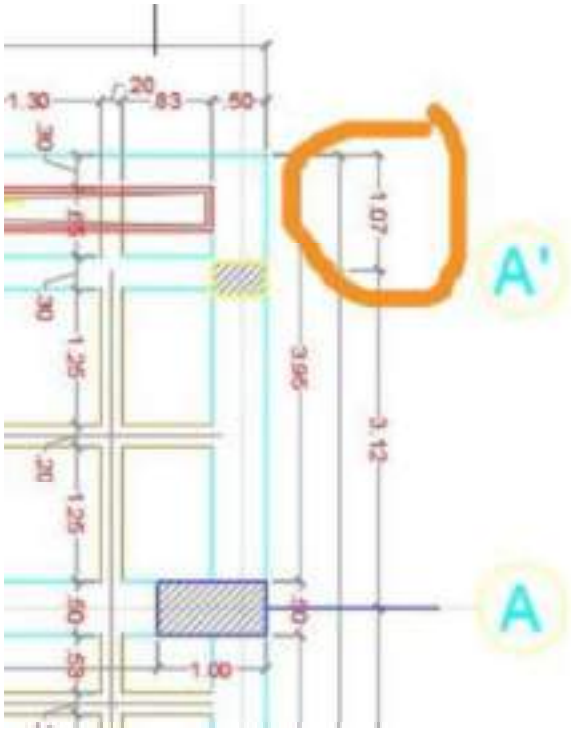
Plano E-47 feb15-23

En el plano E-47 del edificio B la placa de entrepiso del N-0.00 sobre el eje A' esta no se encuentra alineada con el paramento de la losa de cimentación N -3.60 ni con el muro de contención M 42 sobre el cual debería apoyarse, (Está retrocedida sobre el eje A'.). versión del 8 de marzo, planimetría Edificio B, el consultor indica que remitirán ajustes el 02/05/2023. No se cumplió. Consultoría indica que se tendrá ajuste para el 12/05/2023. No se cumplió. Consultoría manifiesta que se tendrá ajuste el 26/05/2023

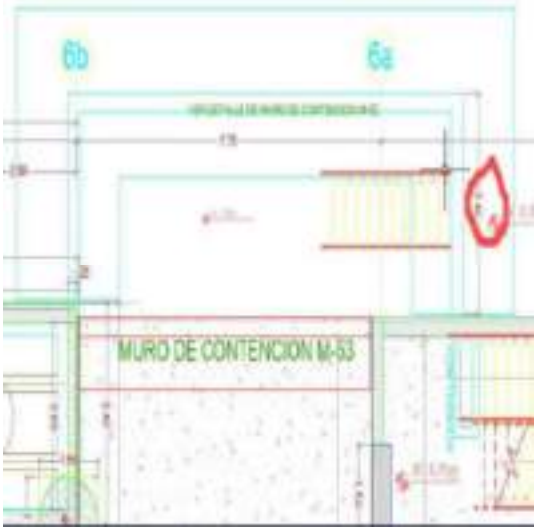
6. En el plano E-47 el muro de contención M-52 tiene un ancho de 3.42 mts versión 15 de febrero de 2023, mientras que en plano E-17 esta distancia es de 2.45 mts (planos recibidos el 28 de marzo de 2023), aunque la versión en este plano indica que es 15 de febrero de 2023, se solicita indicar cuál es la medida a ejecutar. el consultor indica que remitirán ajustes el 02/05/2023. No se cumplió. Consultoría indica que se debe ejecutar con el ancho de 2.45 mts falta la formalización. Ya está la directriz por parte de la consultoría sobre que se debe hacer y está pendiente ajuste en plano. Consultoría indica han tenido retrasos en la respuesta por parte del diseñador estructural pero que están pendiente que responda pronto todas las observaciones. Consultoría manifiesta que se entregará el 23/06/2023.

Plano E47 Versión. 15 feb 23

plano E-17 Versión. 6 feb 23
