"ADECUACIÓN DE ANDENES, ESCALERAS Y PASAMANOS DEL MUNICIPIO DE BUCARAMANGA – SANTANDER"

ALCALDIA DE BUCARAMANGA
PERIODO 04 01 AL 30 DE JUNIO DE 2023

Asunto: **INFORME MENSUAL 4**

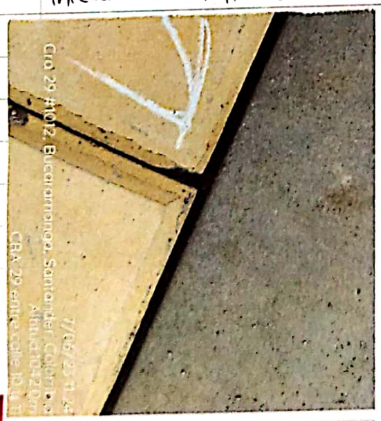
fecha 07/06/23.
Clima: Soleada.
Frente de trabajo cra 29 entre calles 10 y 11 se recibe visita interventoria se define ubicación y pendiente de rampas peatonales, se habia determinado en la fecha 30 Mayo por residente de interventoría que el bordillo para arboles iba 980 m para cada lado del tranco del arbol... a la fecha de hoy se toma diferente decisión y no quedará el arbol centrado, Se solicitó alinear con bordillo del anterior arbol. Personal en obra (1 oficial y 4 Ayudantes).
Se solicita al contratista en el frente cra 29 entre cll 10 y 11 el cambio de adoquines y loseta que se encuentran sueltos, hundidos, con tropiezos, fisurados, desportillados o con defectos que afecten el acabado final, teniendo en cuenta que al momento de brechar esto no va a mejorar, Así mismo la solicitud al proveedor de los desperfectos de terminacion o acabado con el que estan llegando a obra los adoquines y losetas, que esta llegando muy fresco y no cumple con los especificaciones técnicas. Se Anexa Imagen Kelly J. Insp. Int.

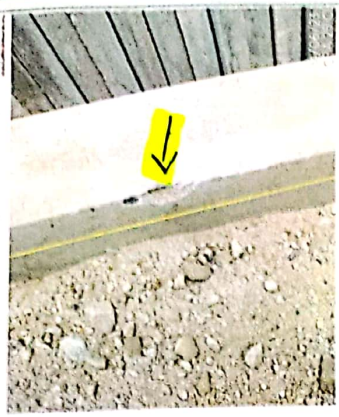
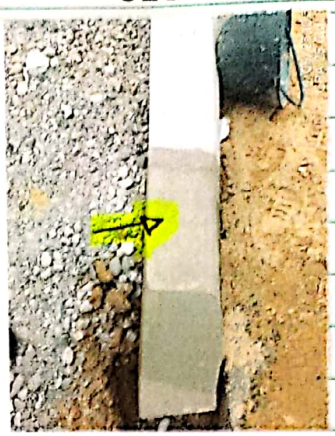
Frente 9a entre cra 24 y 25, el cerramiento se encuentra desorganizado, se le solicita al contratista el ajuste entre linea visual y el sardinel que presenta mas de 10cm de brecha.
Se le reitera al contratista la no instalacion de ningun material prefabricado (sardinel-loseta-) que se encuentre despostillado, fisurado o con algun desperfecto en el acabado que no cumpla con las especificaciones tecnicas. (hombros de diferente color)
Se le recuerda al contratista que distancia maxima entre sardineles es de 2cm, los instalados en la cll 9a entre cra 24 y 25 presentan brechas hasta de 4cm y que debe ser realizada con mezcla, se observa en la "mezcla pega" material particulado de gran tamaño que no cumple.
se anexan imagenes de lo anteriormente mencionado.

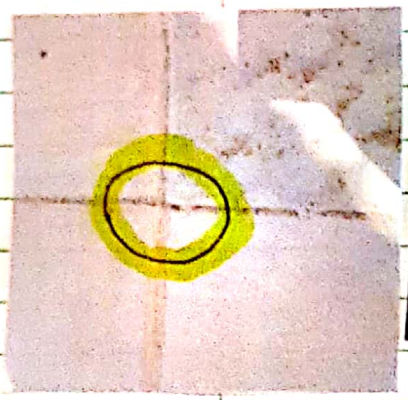
Se solicita a partir de la fecha pruebas de densidad 3 minimo por frente despues de la compactacion de la sub base, asi mismo el areglo de los reales de los cajas de servicios publicos que ya se han fundido y que han arreglado pero que aún asi siguen sin cumplir las especificaciones tecnicas, de igual manera todos las losetas, adoquines, franjas de ajuste, que se encuentran mal ejecutados, levantados, sueltas, con tropiezos, sin alineamiento, con brechas de hasta 2cm entre adoquin y la franja visual, de ser necesario demoler, para que los elementos del espacio publico cumplan con las especifi-

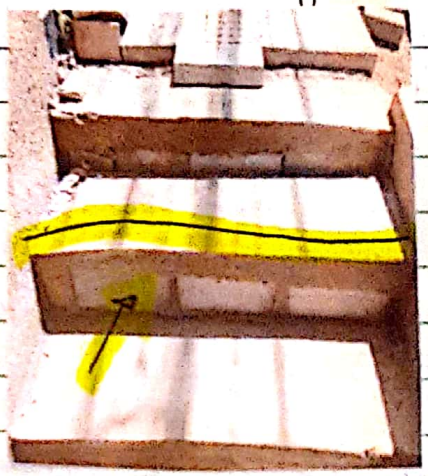
El dia de hoy no hay personal de obra trabajando en el frente cra 33a entre cll 17 y cll 18, Se solicita la demolicion de las escaleras frente al predio # 17-56, las cuales no cumplen las especificaciones tecnicas (se adjunta imagen)

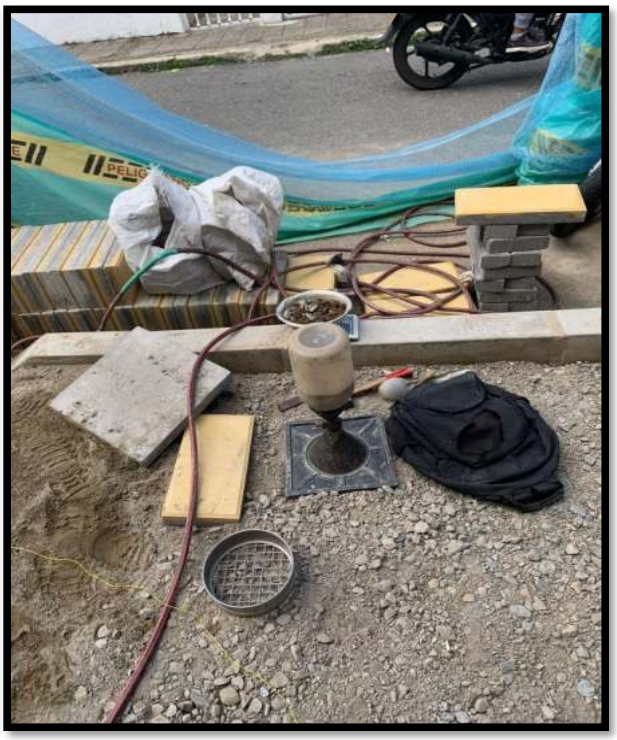
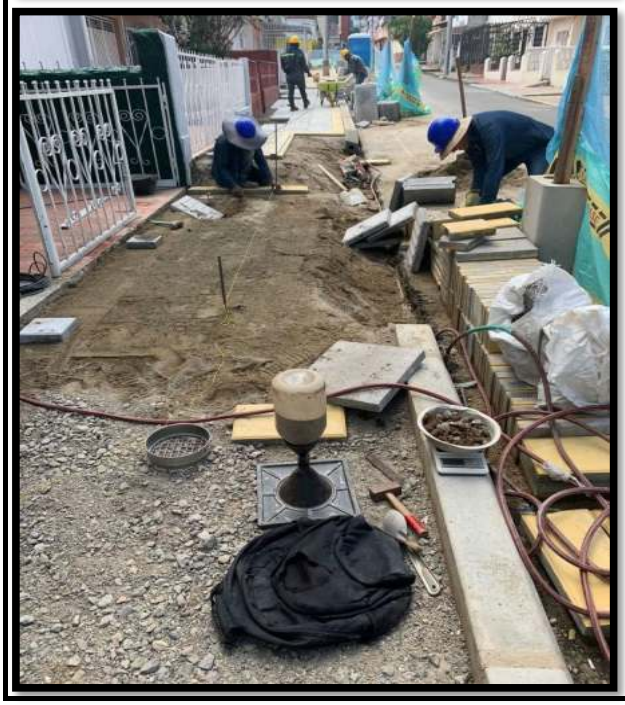
REGISTRO FOTOGRAFICO DENSIDAD 1

PROYECTO:	ADECUACIONES DE ANDENES, ESCALERAS Y PASAMANOS DEL MUNICIPIO DE BUCARAMANGA-GRUPO I				
CLIENTE:	CONSORCIO SANTANDER - NIT 901.677.862 - 6				
LOCALIZACION:	CALLE 9A ENTRE CARRERA 24 - 25 BUCARAMANGA				
TIPO DE SUELO	SUB BASE	**FECHA:**	21-06-2023	**TRAMO**	1

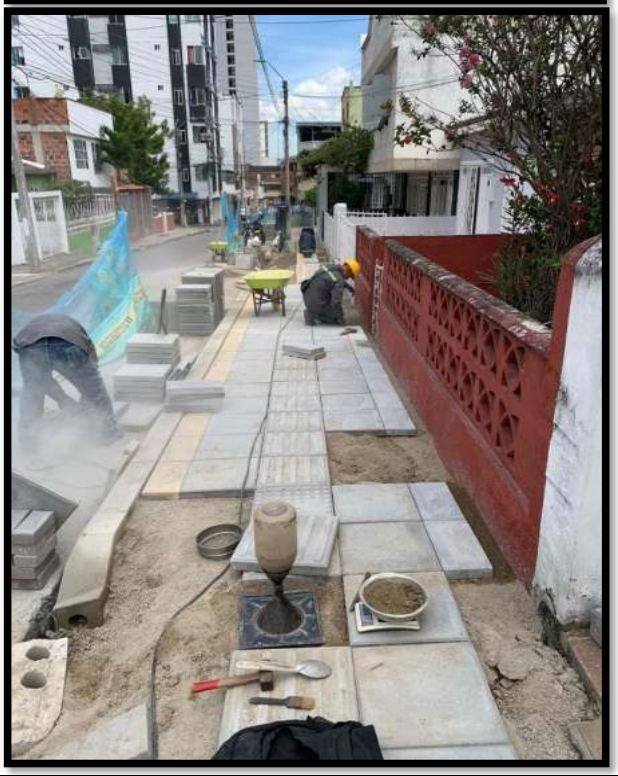
REGISTRO FOTOGRAFICO DENSIDAD 2

PROYECTO:	ADECUACIONES DE ANDENES, ESCALERAS Y PASAMANOS DEL MUNICIPIO DE BUCARAMANGA-GRUPO I				
CLIENTE:	CONSORCIO SANTANDER - NIT 901.677.862 - 6				
LOCALIZACION:	CALLE 9A ENTRE CARRERA 24 - 25 BUCARAMANGA				
TIPO DE SUELO	SUB BASE	**FECHA:**	21-06-2023	**TRAMO**	1

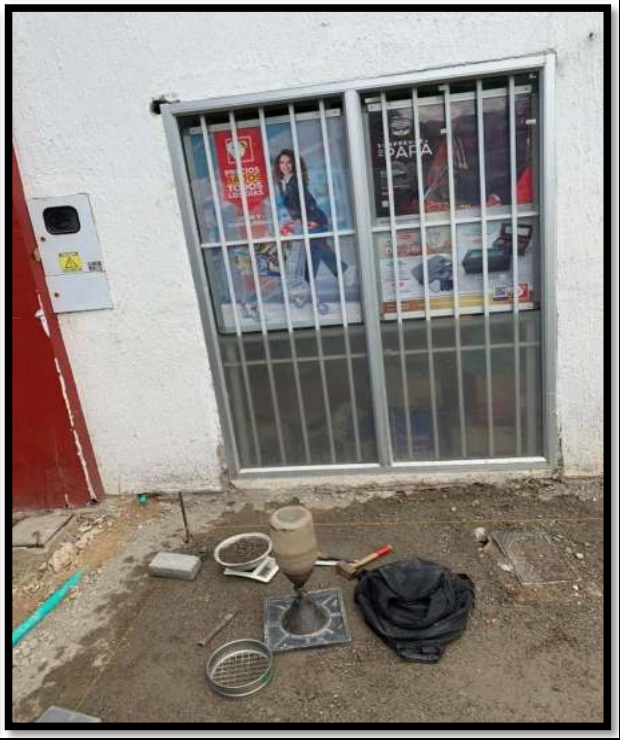
REGISTRO FOTOGRAFICO DENSIDAD 3

PROYECTO:	ADECUACIONES DE ANDENES, ESCALERAS Y PASAMANOS DEL MUNICIPIO DE BUCARAMANGA-GRUPO I				
CLIENTE:	CONSORCIO SANTANDER - NIT 901.677.862 - 6				
LOCALIZACION:	CARRERA 33 CON CALLE 18 BUCARAMANGA				
TIPO DE SUELO	SUB BASE	**FECHA:**	21-06-2023	**TRAMO**	1
