REFERENCIA: CONTRATO DE OBRA No. 2220555 OBJETO CONSTRUCCIÓN DE INFRAESTRUCTURA EDUCATIVA-COLEGIO BOITÁ EN LA LOCALIDAD DE KENNEDY DE LA CIUDAD DE BOGOTÁ EN EL MARCO DEL CONTRATO INTERADMINISTRATIVO NO. 221013.

ASUNTO: Respuesta oficio EBI-ENT-BOG-857-2022 Aprobación y traslado informe mensual No 13 de obra.

Entrega de informe mensual Julio

Referencia: **Contrato No. 2220555 Objeto CONSTRUCCIÓN DE INFRAESTRUCTURA EDUCATIVA – COLEGIO BOITÁ EN LA LOCALIDAD DE KENNEDY DE LA CIUDAD DE BOGOTÁ EN EL MARCO DEL CONTRATO INTERADMINISTRATIVO NO. 221013**

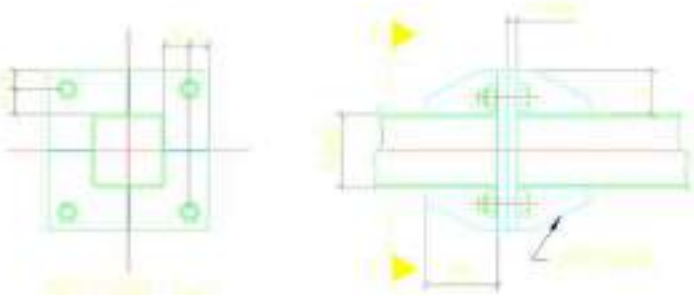
En estos nudos se muestran los dos perfiles tubulares que están muy cercanos y no permiten el desarrollo de la conexión típica especificada en la tabla de conexiones a momento descrita en el plano.

Según la tabla de conexiónes, se requiere una platina de borde de 200*200*12 mm pero según se muestra en el plano, no hay el espacio para el desarrollo de esta conexión. Asi mismo, por el trazado de la sección transversal de la celosia, la conexión del tubular superior que se muestra, debe ser a cortante pero no se consigna en el plano el diseño de este tipo de conexión. Adicionalmente, el perfil se corta con el cordon inferior de la cercha y el vertical. Por esta razón, solicitamos aclaración de estos nudos.

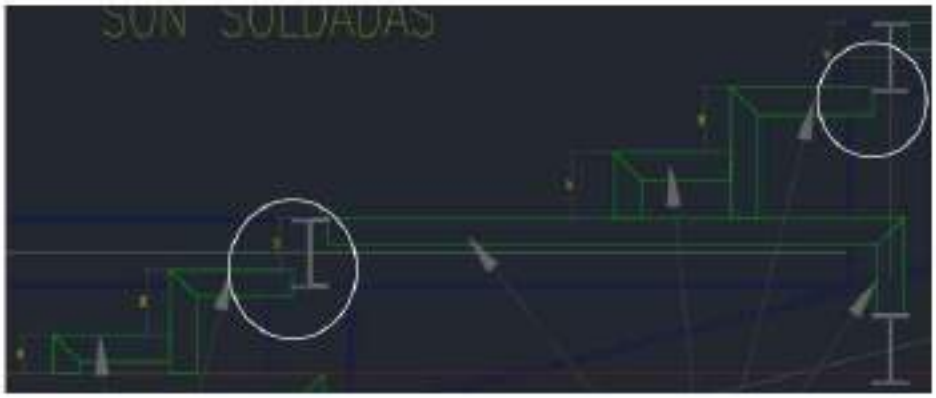
PLANO PLE-63 RAMPA 5

Presentamos como alternativa unificar la pendiente de las rampas al 5%. En el plano se muestra, el tramo de rampa superior con una pendiente del 6% y la inferior del 4%. Si unificamos las pendientes al 5% se logra evitar los cruces de perfiles mencionados.

Queremos plantear la rotación de los perfiles tubulares según la alineación del entrepiso de la rampa. De esta manera se logra que la instalación de la lamina colaborante cuente con apoyo uniforme.

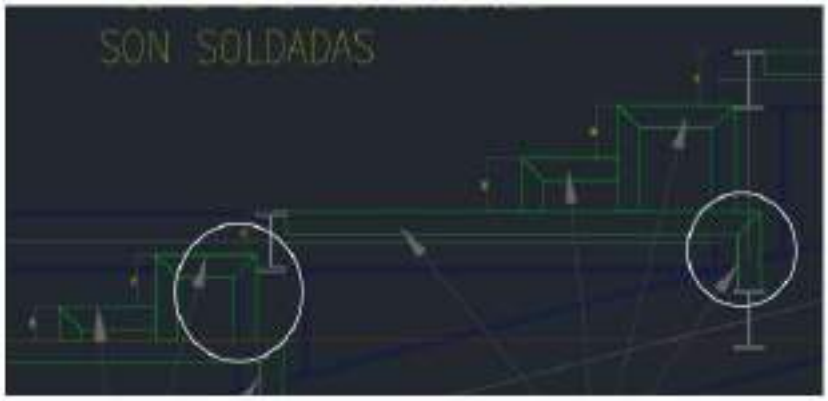
Como se puede observar en el plano, estos puntos presentan una conexión por detallar para evitar inestabilidad de los elementos adyacentes.

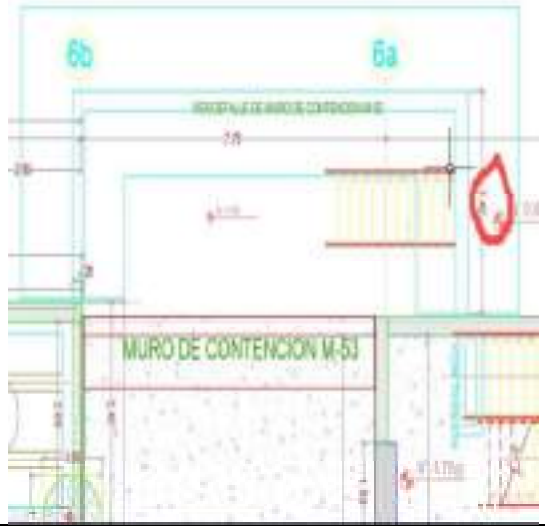
Plano E47 Versión. 15 feb 23

7. En el plano E-47 el muro de contención M-52 tiene un ancho de 3.42 mts versión 15 de febrero de 2023, mientras que en plano E-17 esta distancia es de 2.45 mts (planos recibidos el 28 de marzo de 2023), aunque la versión en este plano indica que es 15 de febrero de 2023, se solicita indicar cuál es la medida a ejecutar. el consultor indica que remitirán ajustes el 02/05/2023. No se cumplió. Consultoría indica que se debe ejecutar con el ancho de 2.45 mts falta la formalización. Ya está la directriz por parte de la consultoría sobre que se debe hacer y está pendiente ajuste en plano. Consultoría indica han tenido retrasos en la respuesta por parte del diseñador estructural pero que están pendiente que responda pronto todas las observaciones. Consultoría manifiesta que se entregará el 23/06/2023.

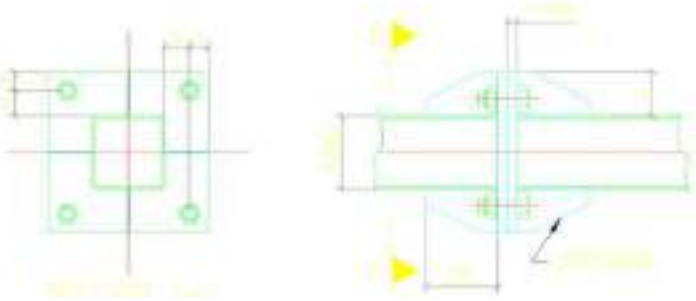
En estos nudos se muestran los dos perfiles tubulares que están muy cercanos y no permiten el desarrollo de la conexión típica especificada en la tabla de conexiones a momento descrita en el plano.

Según la tabla de conexiónes, se requiere una platina de borde de 200*200*12 mm pero según se muestra en el plano, no hay el espacio para el desarrollo de esta conexión. Asi mismo, por el trazado de la sección transversal de la celosia, la conexión del tubular superior que se muestra, debe ser a cortante pero no se consigna en el plano el diseño de este tipo de conexión. Adicionalmente, el perfil se corta con el cordon inferior de la cercha y el vertical. Por esta razón, solicitamos aclaración de estos nudos.

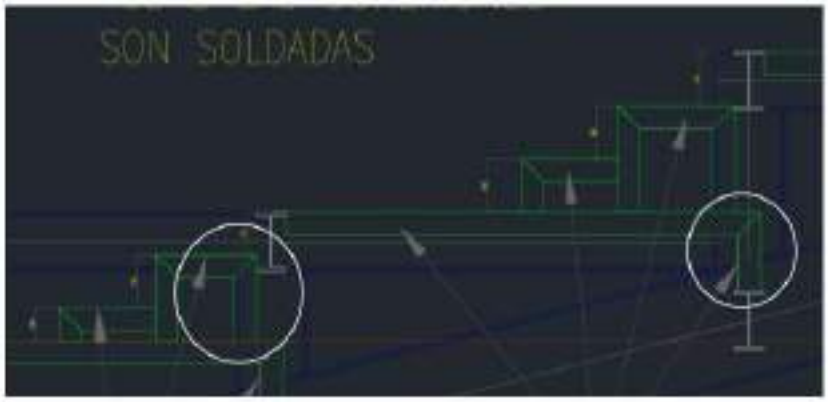
PLANO PLE-63 RAMPA 5

Como se puede observar en el plano, estos puntos presentan una conexión por detallar para evitar inestabilidad de los elementos adyacentes.

Consultoría va a actualizar este plano se entrega 06/07/2023.

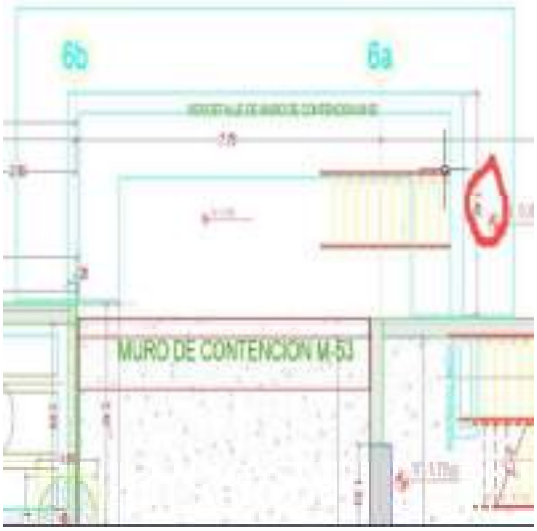
Plano E47 Versión. 15 feb 23

5. En el plano E-47 el muro de contención M-52 tiene un ancho de 3.42 mts versión 15 de febrero de 2023, mientras que en plano E-17 esta distancia es de 2.45 mts (planos recibidos el 28 de marzo de 2023), aunque la versión en este plano indica que es 15 de febrero de 2023, se solicita indicar cuál es la medida a ejecutar. el consultor indica que remitirán ajustes el 02/05/2023. No se cumplió. Consultoría indica que se debe ejecutar con el ancho de 2.45 mts falta la formalización. Ya está la directriz por parte de la consultoría sobre que se debe hacer y está pendiente ajuste en plano. Consultoría indica han tenido retrasos en la respuesta por parte del diseñador estructural pero que están pendiente que responda pronto todas las observaciones. Consultoría manifiesta que se entregará el 23/06/2023. Se recibe correo de ENTerritorio el 26/06/2023 y enviados a contratista el 27/06/2023, donde consultoría remite oficio sin consecutivo de fecha 23 de junio de 2023 firmado por el arquitecto Carlos Bernal, director de consultoría e indica que realizan ajustes en planos torre A E47 y E17 (versión junio 2023) los cuales se adjuntan en pdf firmados por el consultor estructural y director de diseño y plano en dwg., se encuentran en revisión de las partes

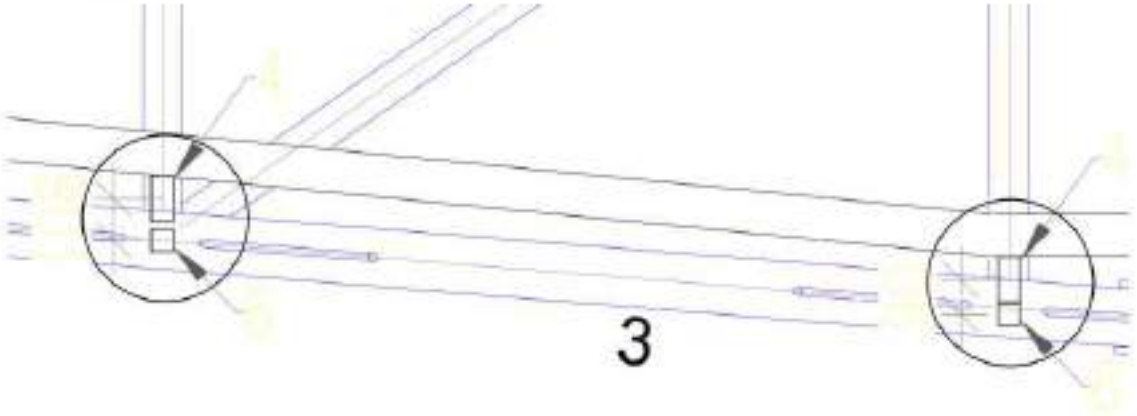
1. El trazado muestra las celosías laterales de las rampas que llegan a la cara de las columnas o a viga en concreto, creados un corte de la sección dealers que se requiere la definición del ancho final de la rampa para evitar este cruce con elementos de concreto.
2. Las viguetas de soporte de entrepiso no presentan la definición de conexión
3. Se requiere redefinir el sistema de anclaje dada la nueva posición de llegada de las celosías laterales.
4. En las celosías diseñadas con perfiles tipo IPE, se solicita la definición de la posición de las viguetas de soporte de entrepiso y su sistema de conexión.

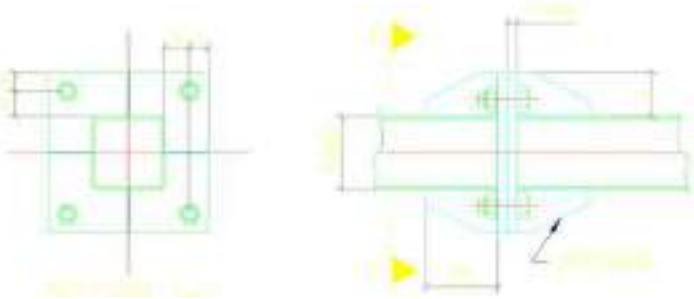
En estos nudos se muestran los dos perfiles tubulares que están muy cercanos y no permiten el desarrollo de la conexión tipica especificada en la tabla de conexiones a momento descrita en el plano.

En estos nudos se muestran los dos perfiles tubulares que están muy cercanos y no permiten el desarrollo de la conexión típica especificada en la tabla de conexiones a momento descrita en el plano.

Según la tabla de conexiónes, se requiere una platina de borde de 200*200*12 mm pero según se muestra en el plano, no hay el espacio para el desarrollo de esta conexión. Así mismo, por el trazado de la sección transversal de la celosía, la conexión del tubular superior que se muestra, debe ser a cortante pero no se consigna en el plano el diseño de este tipo de conexión. Adicionalmente, el perfil se corta con el cordon inferior de la cercha y el vertical. Por esta razón, solicitamos aclaración de estos nudos.

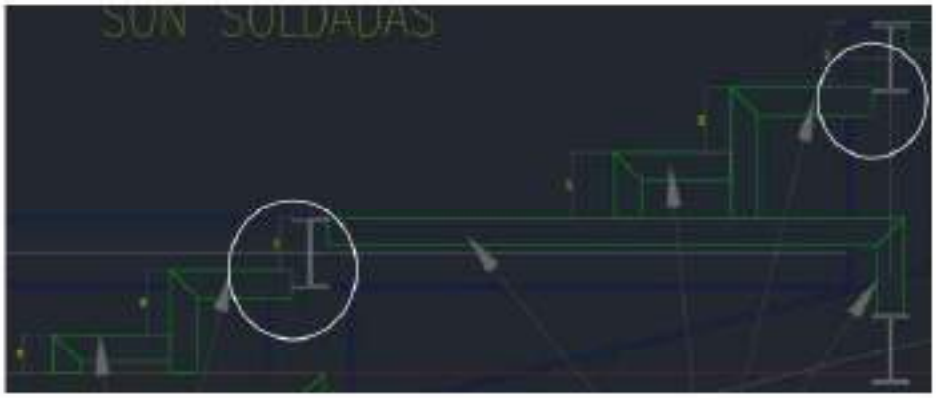
PLANO PLE-63 RAMPA 5

Presentamos como alternativa unificar la pendiente de las rampas al 5%. En el plano se muestra, el tramo de rampa superior con una pendiente del 6% y la inferior del 4%. Si unificamos las pendientes al 5% se logra evitar los cruces de perfiles mencionados.

Queremos plantear la rotación de los perfiles tubulares según la alineación del entrepiso de la rampa. De esta manera se logra que la instalación de la lamina colaborante cuente con apoyo uniforme.

Como se puede observar en el plano, estos puntos presentan una conexión por detallar para evitar inestabilidad de los elementos adyacentes.

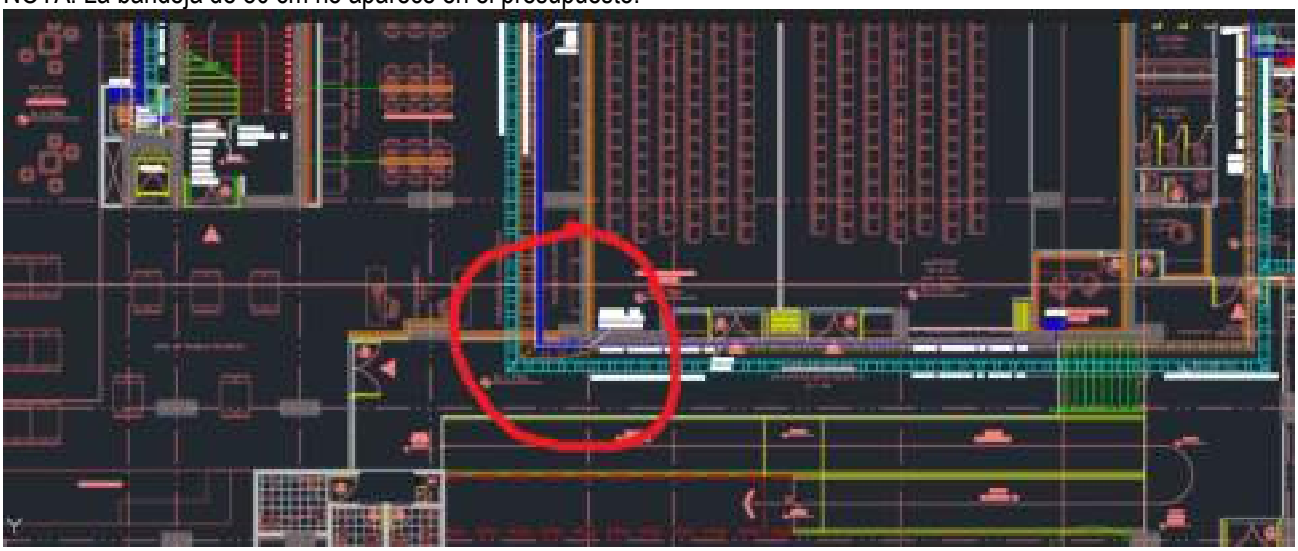
La bandeja de 80 cm debe ser tipo escalera, pero se reduce a 20 cm.

1. Se debe instalar bandeja de 20 cm tipo escalera, para todo el nivel -1.75.

2. Se debe instalar los dos tipos de bandeja en la transición.

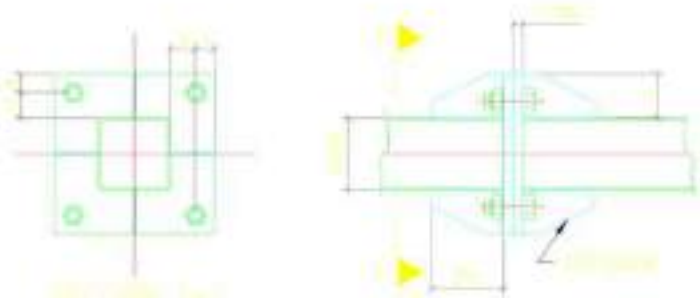
En estos nudos se muestran los dos perfiles tubulares que están muy cercanos y no permiten el desarrollo de la conexión típica especificada en la tabla de conexiones a momento descrita en el plano.

Según la tabla de conexiónes, se requiere una platina de borde de 200*200*12 mm pero según se muestra en el plano, no hay el espacio para el desarrollo de esta conexión. Asi mismo, por el trazado de la sección transversal de la celosia, la conexión del tubular superior que se muestra, debe ser a cortante pero no se consigna en el plano el diseño de este tipo de conexión. Adicionalmente, el perfil se corta con el cordon inferior de la cercha y el vertical. Por esta razón, solicitamos aclaración de estos nudos.

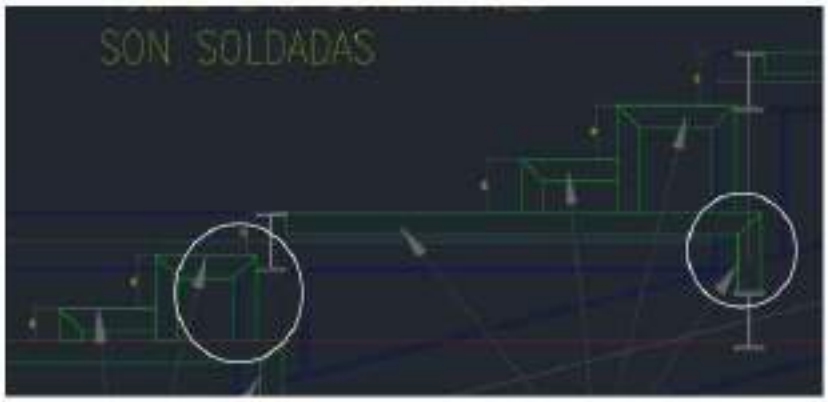
PLANO PLE-63 RAMPA 5

Como se puede observar en el plano, estos puntos presentan una conexión por detallar para evitar inestabilidad de los elementos adyacentes.

Consultoría va a actualizar este plano se entrega 06/07/2023. SED recibió respuesta por consultoría el día 05/07/2023 el aval para modificar las pendientes entre el 5% al 8% máximo (SED remitirá a ENTerritorio con copia a interventoría el 06/07/2023) esta información la recibe interventoría de parte de la SED en el desarrollo del comité de diseño 44 y remite a contratista de obra el 12/07/2023 ya que se le había pasado enviarla El subcontratista de estructura metálica del contratista de obra EBISU SAS envía plano con ajustes de pendientes el 10 de julio de 2023 y la interventoría remite a ENTerritorio y SED para que se envíe a consultoría el 12/07/2023. y está pendiente el ajuste de rampa 5 que se enviará a SED mañana 08/07/2023. Consultoría envió el pendiente a SED el 12/07/2023, está pendiente la remisión a ENTerritorio e interventoría para enviar a contratista de obra.

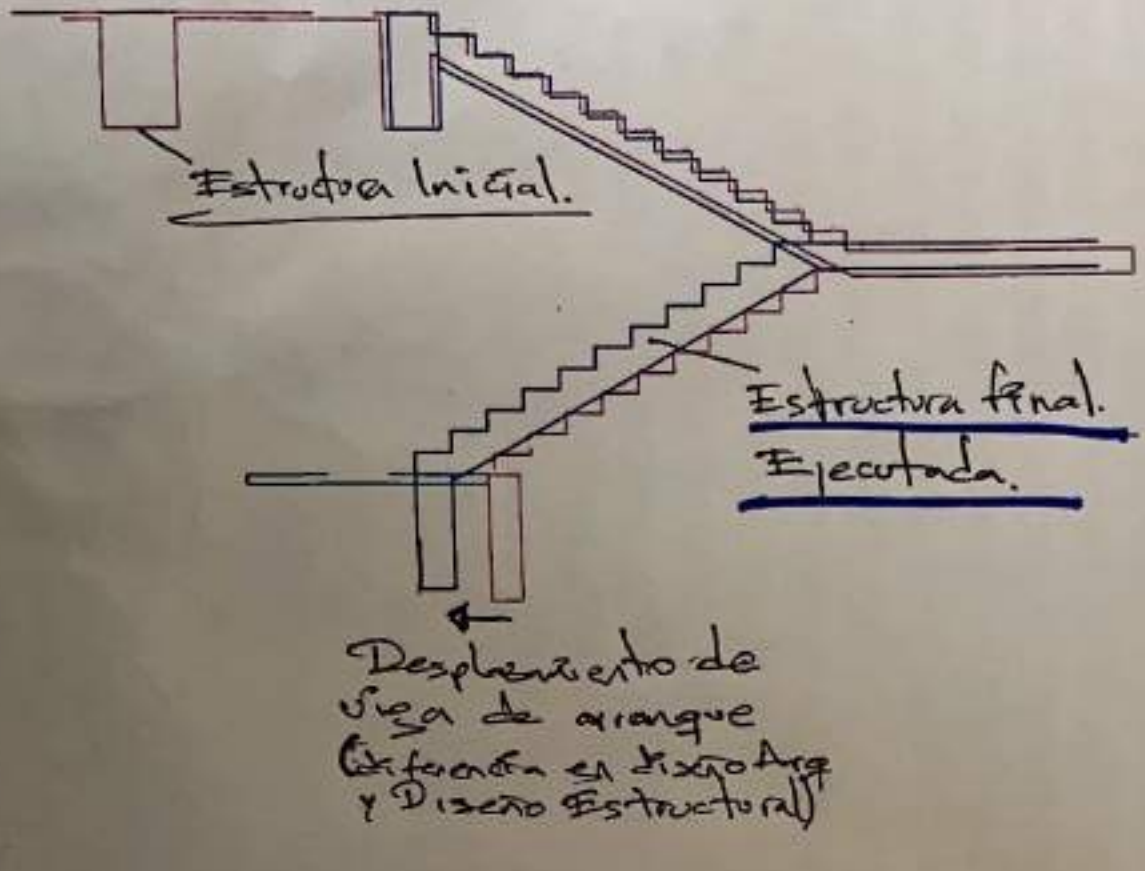
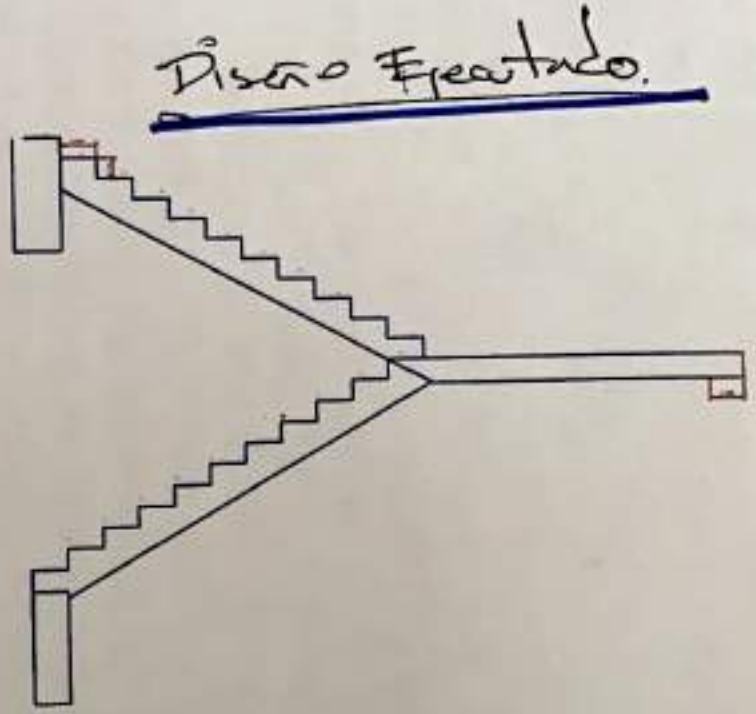
Escalera de Emergencia Ed. A.

Ejes 6b - 7 y A' - A N. -1,75 al +1,85.

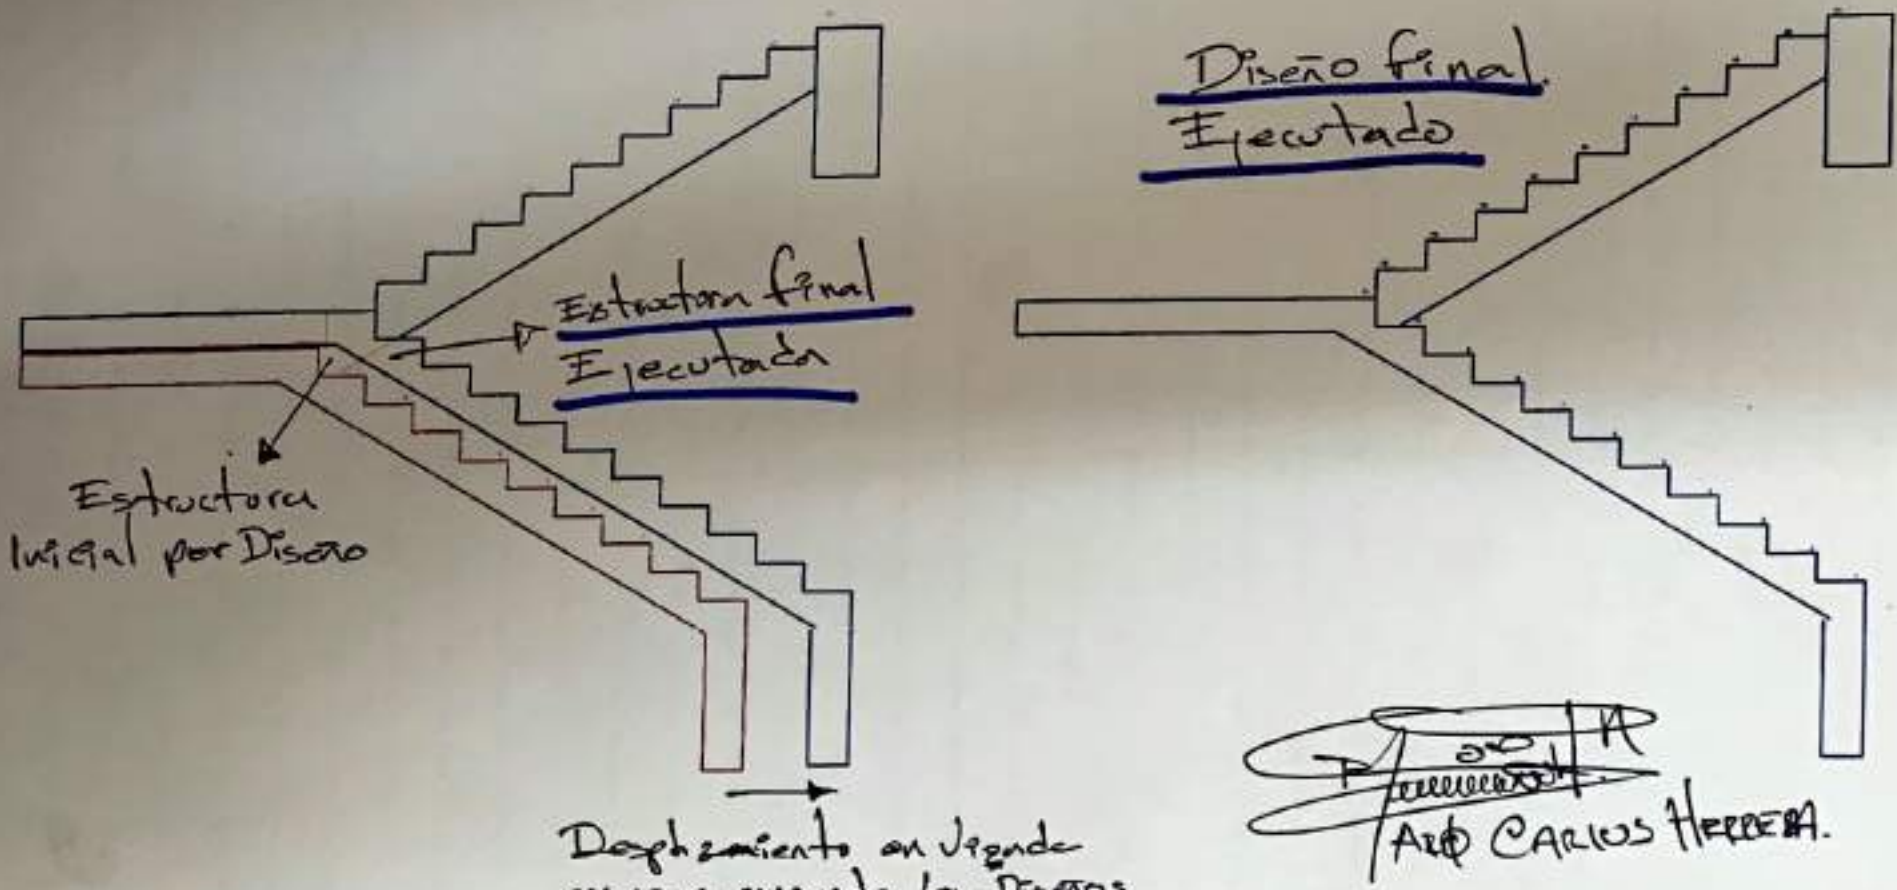
Escalera Principal Edificio B.
Entre Ejes 4 - 5 y B - C N. -3,60 al 0.00

Martes 18 de Julio de 2023.
Personal de Obra: Director, 2 residentes O., 1 insp Obra, 1 prof SST 2 insp. SST, almacenista y 55 operativos.
Actividad: En el edificio A. continua las reparaciones en losas +1,85 mts, +6,10 mts en su parte inferior, en donde contratista de obra, manifiesta que ya se encuentran reparadas en zona de eje D-E entre 7-10 para losa +1,85 mts, sin embargo, para esta interventoría, continuan detalles y almacenado de filos, se observan algunas con mayor ancho y mayor pendiente por lo que se notan todas los detalles de almacenado, adicional, la textura y color se notan llamando la atención visual, se recomienda tomar medidas para mejorar la actividad. En losa +1,85 mts comienza el almacenamiento por estibas de mampostería, por tal motivo esta interventoría solicita que se envíe por parte de contratista de obra la evaluación de cargas sobre la losa de forma que no supere la cuantía KN/m² de diseño. En edificio B, continuan las labores de armado de acero en losa +3,75 mts en eje C-E entre 1,-6, por otro lado en eje A'-A 2/3 entre eje 1-6, se organizan troceles, casetones recuperables y almacenado de elementos, sin embargo, es necesario revisar niveles por defecto de ~~losa~~ cara de losa, los llenos sobre filtros en eje A y eje 1, alcanzan la densidad requerida, (en espera de resultados otros ales laboratorio), continua almacenando llenos. En el eje 6a-6 entre A'-C el lleno igualmente alcanza la densidad requerida, se continua lleno y se organiza y plantea para vaciado de losa contrapiso. Continuan trabajos y adecuaciones en rampa, manejo de aguas de escorrentia evitando que se afecten llenos de tubería electrica. En cuarto bajo voladizo 11, no se tiene manejo de aguas, suelo saturado al momento.
