Referencia: CONTRATO INTERVENTORÍA No 2022050021. INTERVENTORIA TECNICA, ADMINISTRATIVA, FINANCIERA Y AMBIENTAL PARA EL MEJORAMIENTO PERIODICO Y RUTINARIO DE VIAS EN EL DEPARTAMENTO DEL CESAR

Asunto: CERTIFICACION CUMPLIMIENTO E IMPLEMENTACION DEL PLAN DE MANEJO DE TRANSITO N. 4 DEL CONTRATO DE OBRA No. 2022 04 0011

12. REGISTRO FOTOGRÁFICO

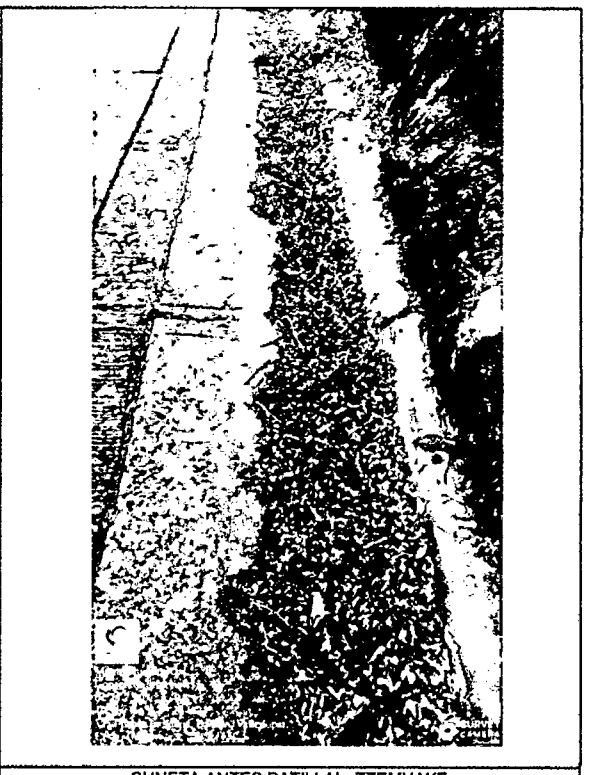
CUNETA ANTES PATILLAL -TZEMUAKE

CUNETA DESPUÉS PATILLAL -TZEMUAKE

BOX COULVERT ANTES PATILLAL – TZEMUAKE

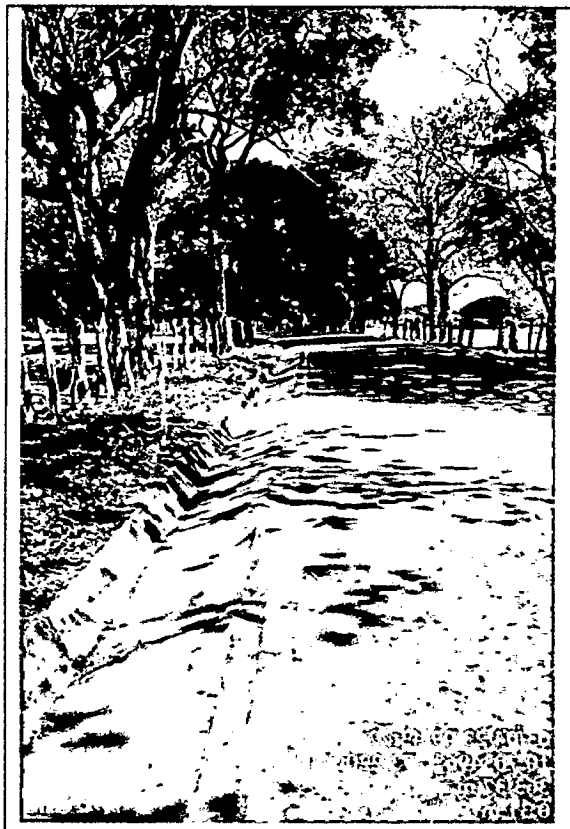
CUNETA LIMPIA PATILLAL-TZEMUAKE

LIMPIEZA DE CUNETAS EN CONCRETO PATILLAL- TZEMUAKE

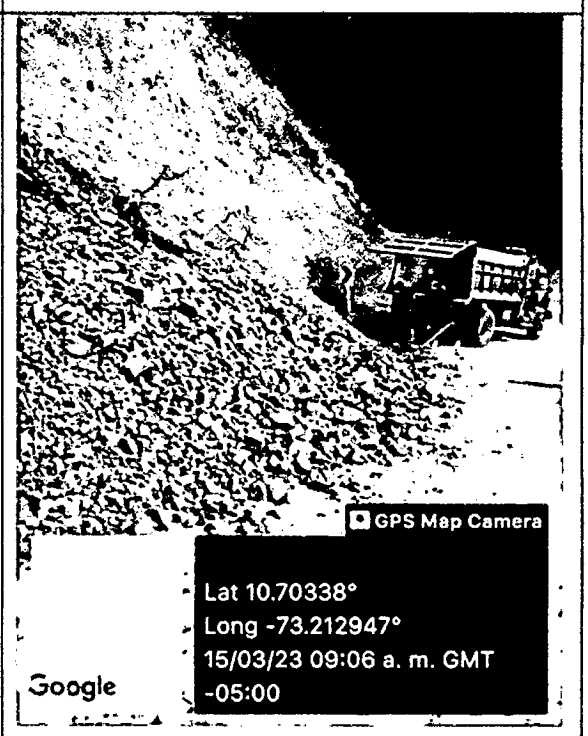
REMOCIÓN DE DERRUMBE PATILLAL – TZEMUAKE

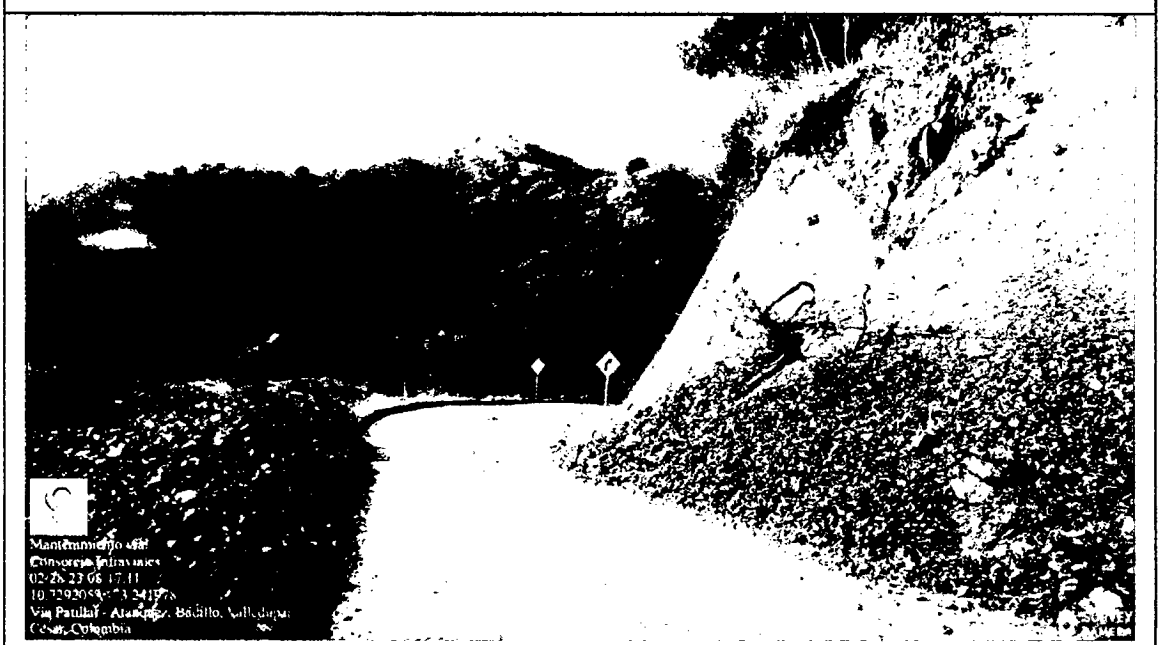
CUNETA DE CONCRETO LIMPIA ATANQUEZ - GUATAPURÍ

LIMPIEZA DE BERMAS Y CUNETAS DE CONCRETO ATANQUEZ-GUATAPURÍ

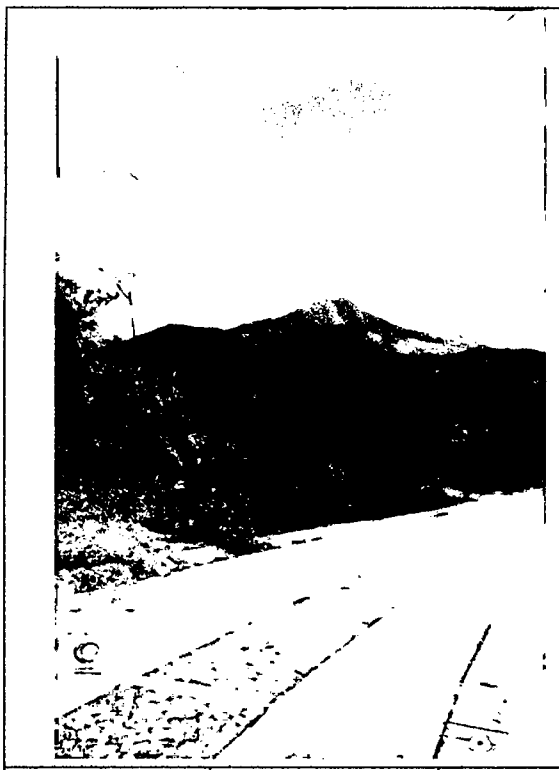
ROCERÍA ATANQUEZ – GUATAPURÍ

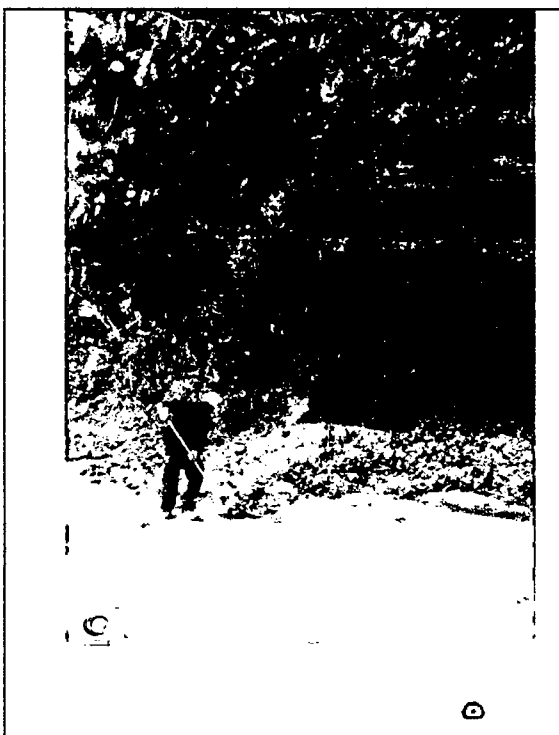
CUNETA Y BERMA ANTES ATANQUEZ-GUATAPURÍ

LIMPIEZA DE BERMAS Y CUNETAS DE CONCRETO ATANQUEZ-GUATAPURÍ

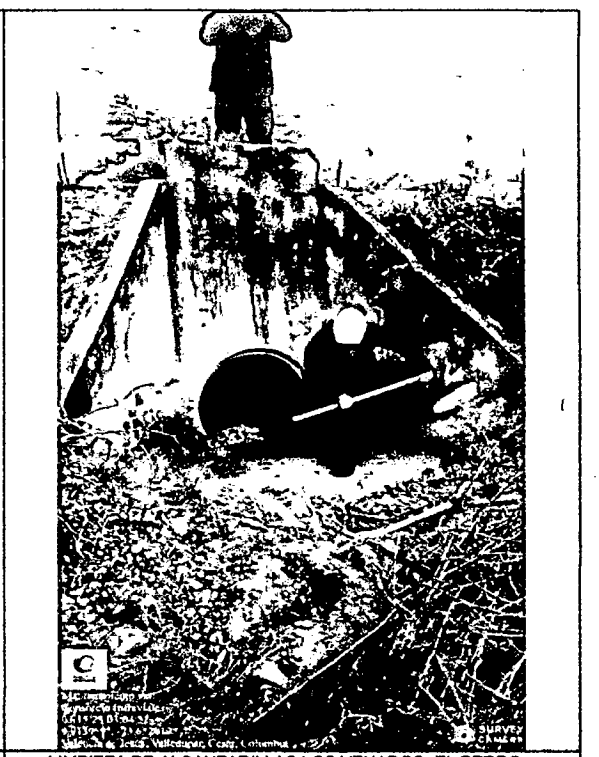
LIMPIEZA DE ALCANTARILLAS LOS VENAOS -EL PERRO - GUAYMARAL

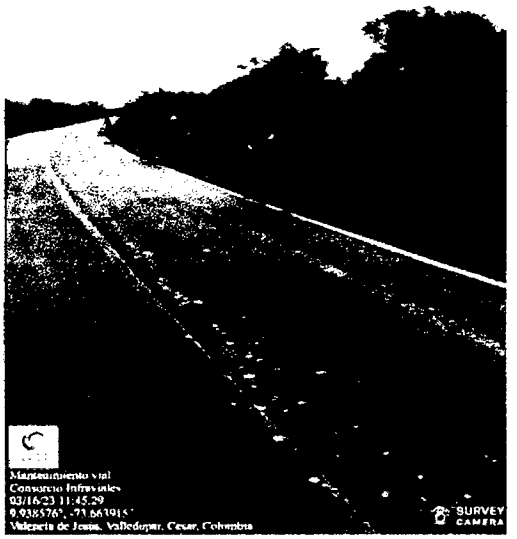
LIMPIEZA DE ALCANTARILLAS LOS VENADOS -EL PERRO – GUAYMARAL

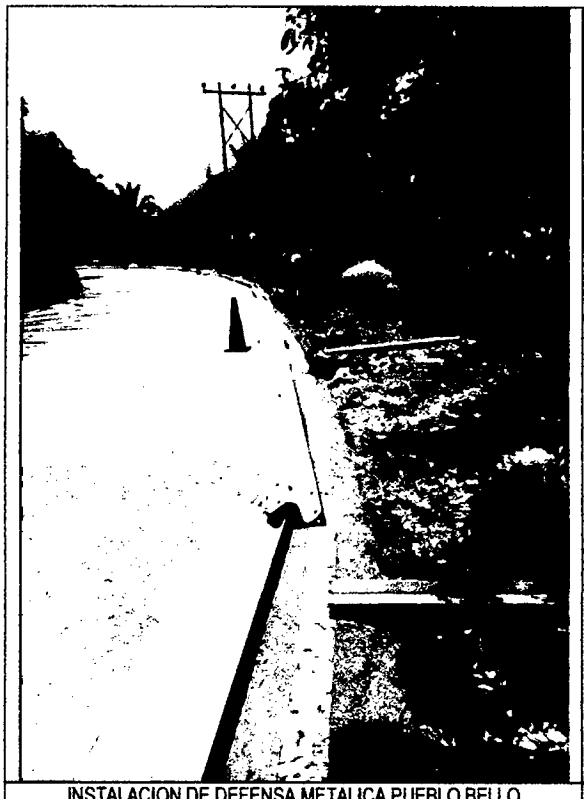
INSTALACION DE DEFENSA METALICA PUEBLO BELLO

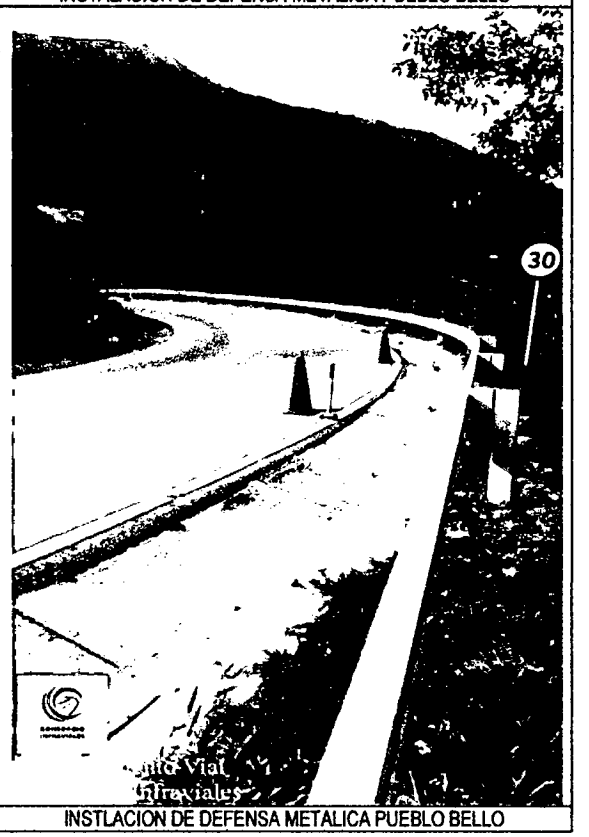
INSTLACION DE DEFENSA METALICA PUEBLO BELLO

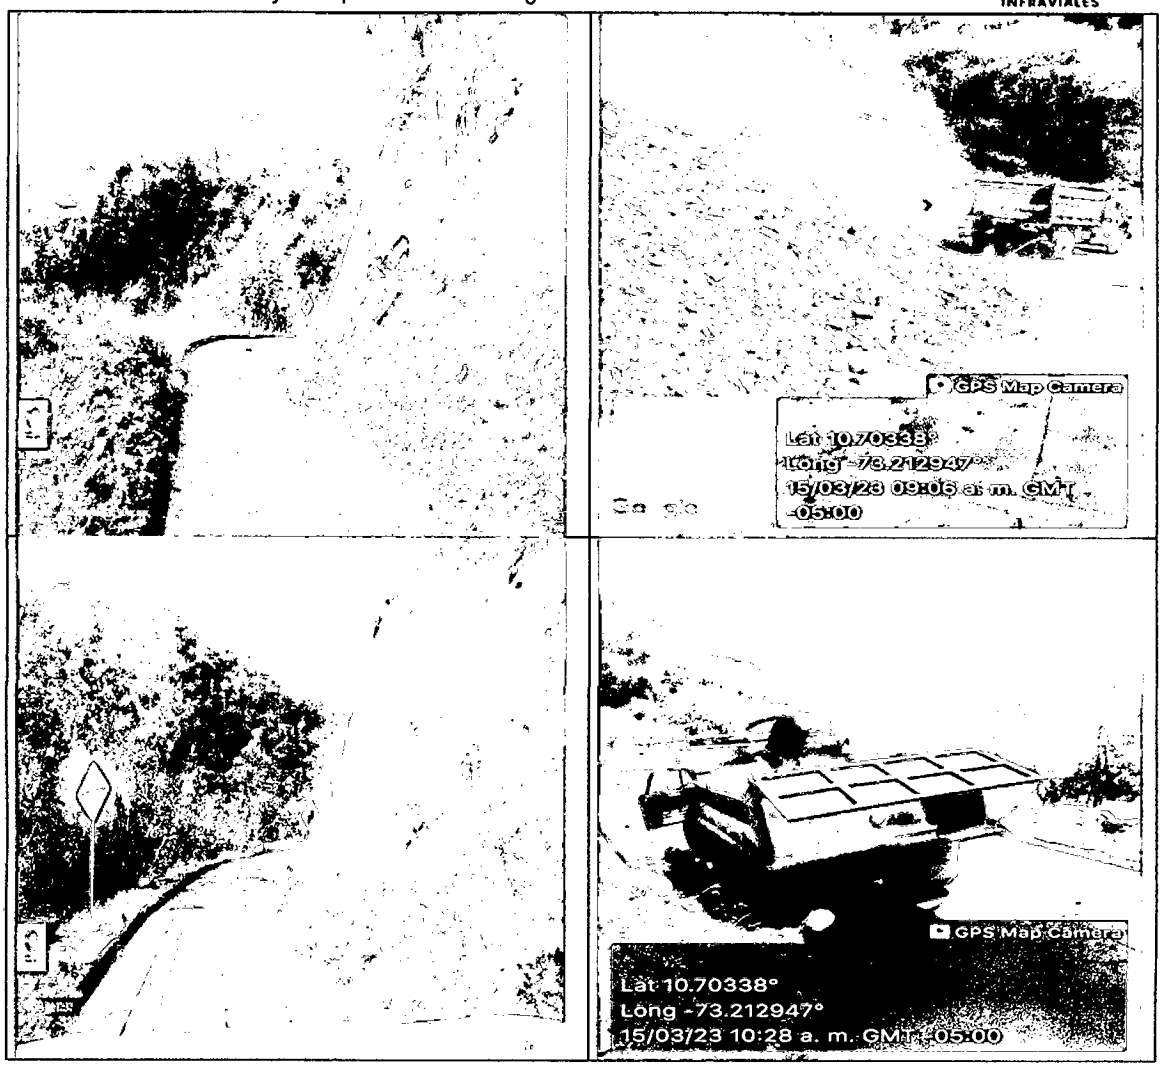
Remoción de derrumbes y transporte de material granular.
