Pereira, junio 14 de 2023

Señores,
GOBERNACIÓN DE RISARALDA
Pereira

Mantenimiento de Planta Eléctrica principal del edificio de la Gobernación de Risaralda

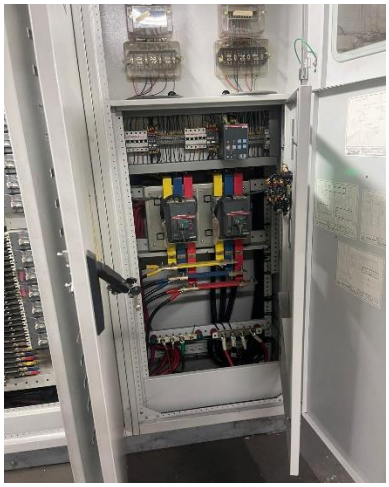
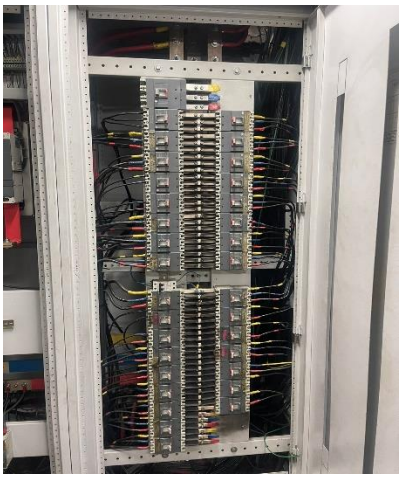
Mantenimiento de Transferencia:

La cual se le realizo cambio limpieza de componentes y gabinete, verificación de torque en tornillería de cableado eléctrico.

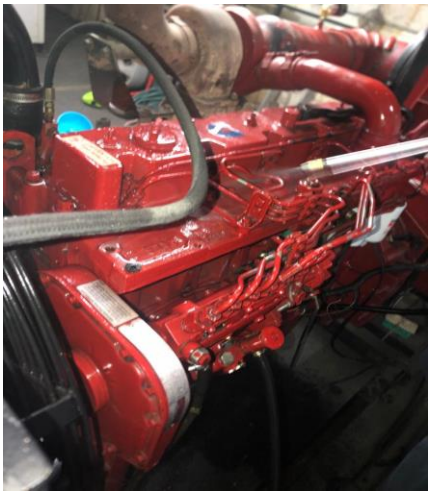
SUMINISTRO REFRIGERANTE

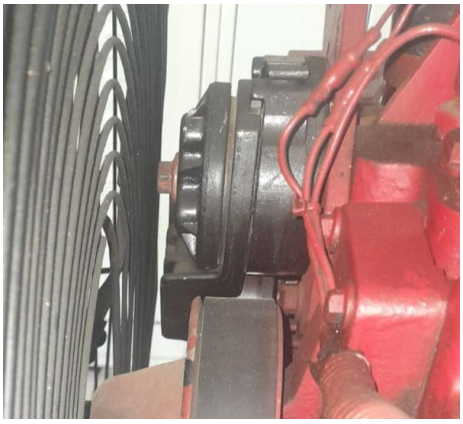
CAMBIO DE CORREA

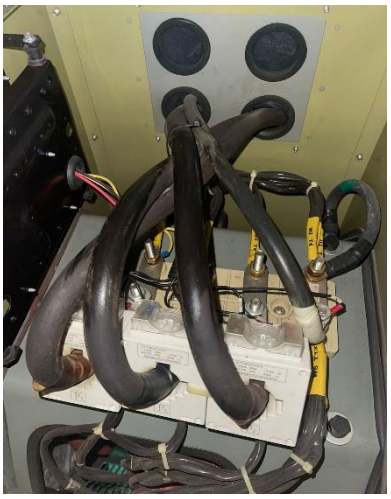
Mantenimiento Planta Eléctrica principal del edificio de Laboratorio de salud.

La cual se le realizó cambio de filtros de aceite y combustible, cambio de aceite de motor diésel, cambio de líquido refrigerante, limpieza general, mantenimiento preventivo a batería, verificación de torque en tornillería de cableado eléctrico, verificación de estado de cableado y equipos de control y sustitución de cargador de batería.

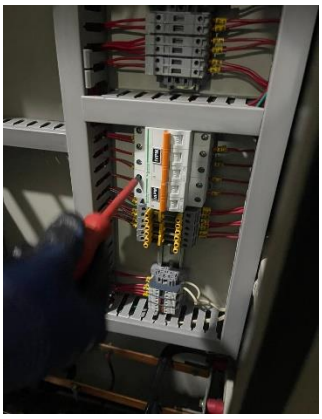
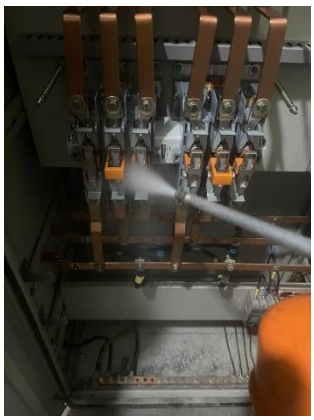
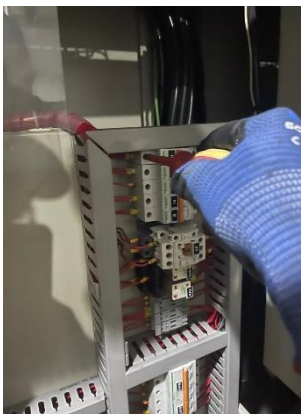
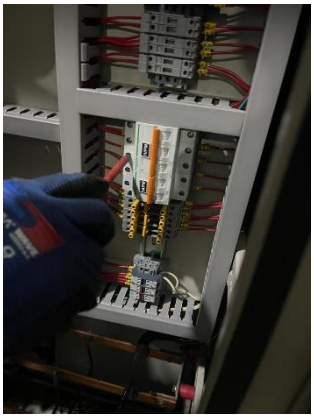
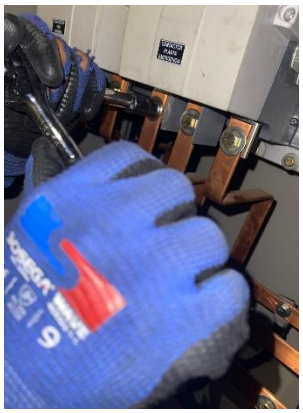
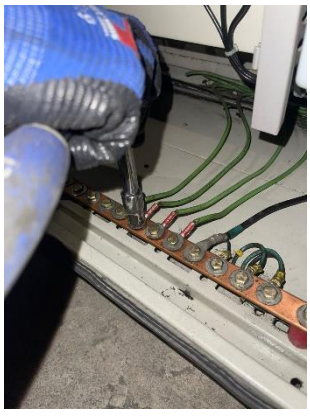
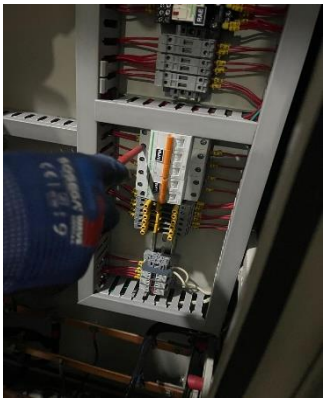
Señores,
GOBERNACIÓN DE RISARALDA
Pereira
Mantenimiento de Transferencia Automática Laboratorio

La cual se le realizó limpieza de componentes y gabinete, verificación de torque en tornillería de cableado eléctrico, ajustes de conexión y potencia, aplicación de dieléctrico y pruebas en vacío y con carga

AJUSTES Y CONEXIONES DE CONTROL

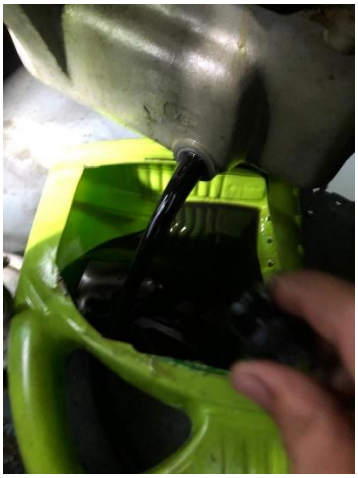
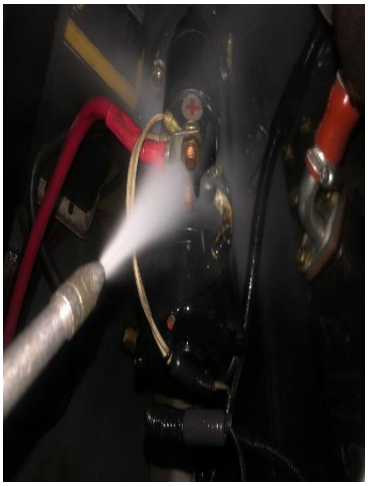
Mantenimiento de Planta Eléctrica del edificio del Centro Regional de Emergencias

La cual se le realizó cambio de filtros de aceite y combustible, cambio de aceite de motor diésel, cambio de líquido refrigerante, limpieza general, mantenimiento preventivo a batería, verificación de torque en tornillería de cableado eléctrico, verificación de estado de cableado y equipos de control.

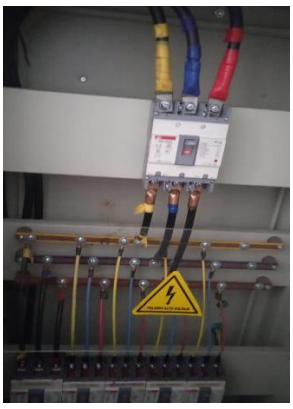
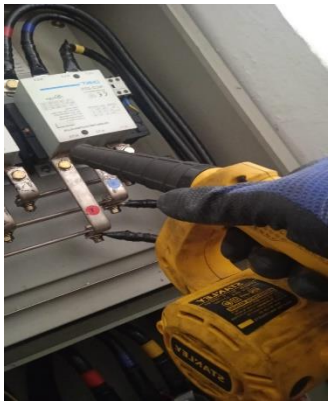
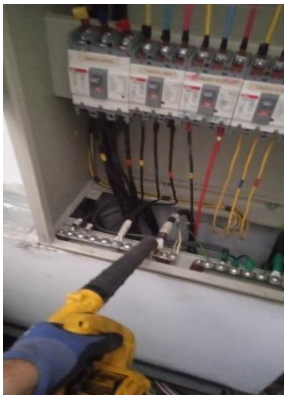
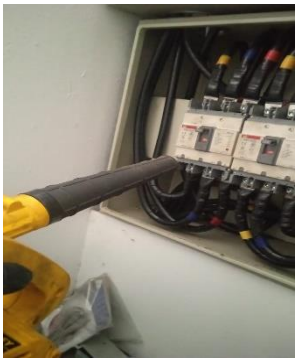
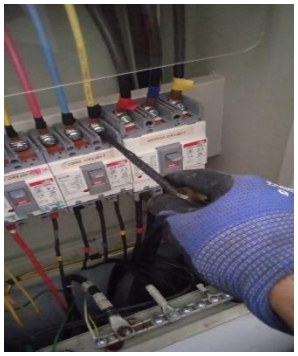
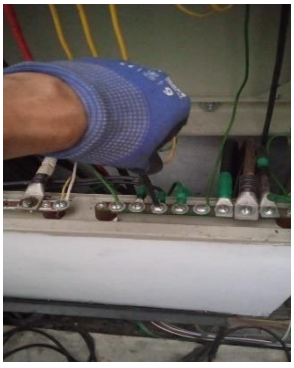
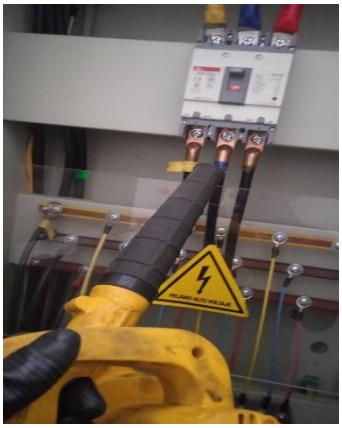
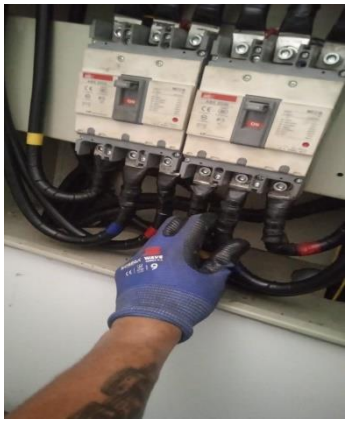
Mantenimiento de Transferencia automática edificio centro regional.

La cual se le realizó limpieza de componentes y gabinete, verificación de torque en tornillería de cableado eléctrico, ajustes de conexión y potencia, aplicación de dieléctrico y pruebas en vacío y con carga

AJUSTES Y CONEXIONES DE CONTROL

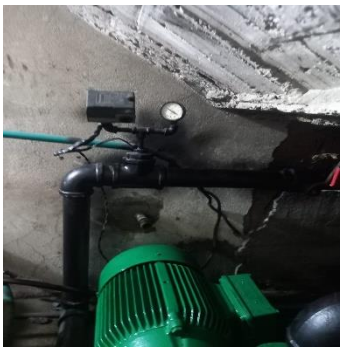
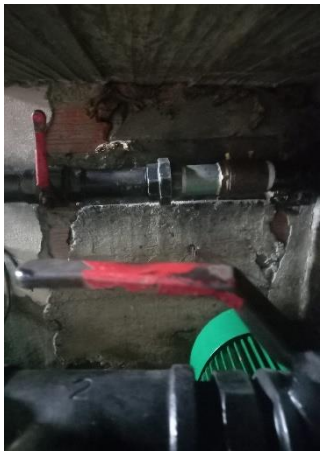
Mantenimiento preventivo a motobomba eléctrica de agua potable y sistema contraincendios del edificio de la Gobernación de Risaralda.

La cual se le realizó verificación de bobinados y borneras de conexión, lubricación, limpieza interna, pintura de carcaza, lavado de tanque subterráneo de 36 mts cúbicos, lavado de tanque aéreo de mts cúbicos casa del deporte.

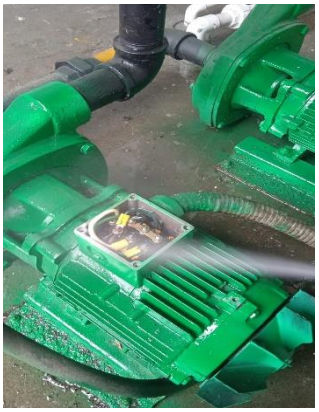
Mantenimiento preventivo a motobomba eléctrica de agua del edificio del Centro Regional de Emergencias

La cual se realizó verificación de bobinado y borneras de conexión, lubricación, limpieza interna, pintura de carcaza y lavado de 2 tanques de 5000 litros ubicado a nivel del piso

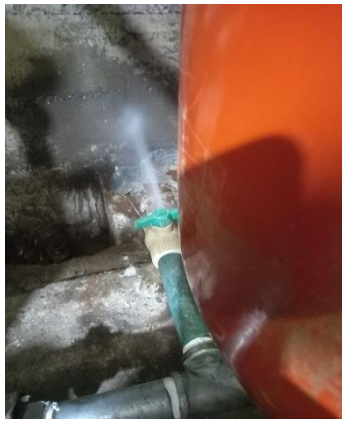
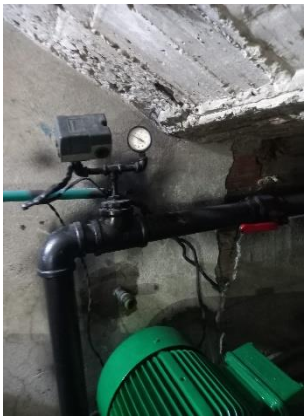
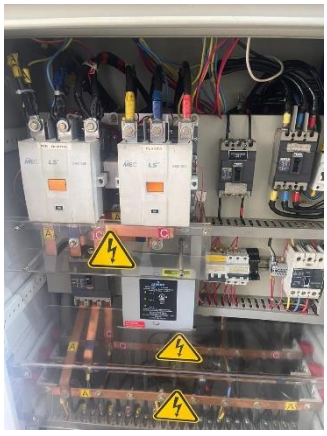
Descripción de suministro de hidroflo, accesorios y tubería edificio de la Gobernación

La cual se realizó tanque hidro acumulada la 200 52696000D4, accesorios para acondicionamiento entrada y salida de hidroflo.

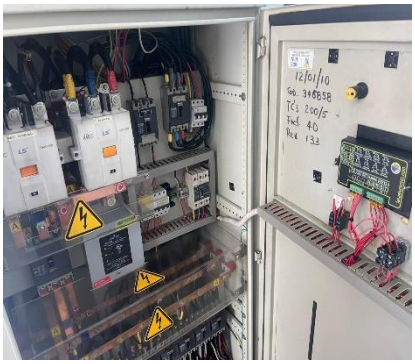
Descripción de suministro de módulo de control de transferencia automática con sus protecciones, cableado y pruebas.
