IDECUT
INSTITUTO DEPARTAMENTAL DE CULTURA Y TURISMO

CONTRATO No 533-2023

OBJETO: CONTRATAR EL LEVANTAMIENTO TOPOGRAFICO Y MODELADO DEL CAMINO REAL DE GUADUAS EN EL TRAMO ESCUELA CAMINO REAL HASTA ESCUELA CENICEROS

LOCALIZACION
PLANTA - PERFIL
K0 + 000 al K0 + 874

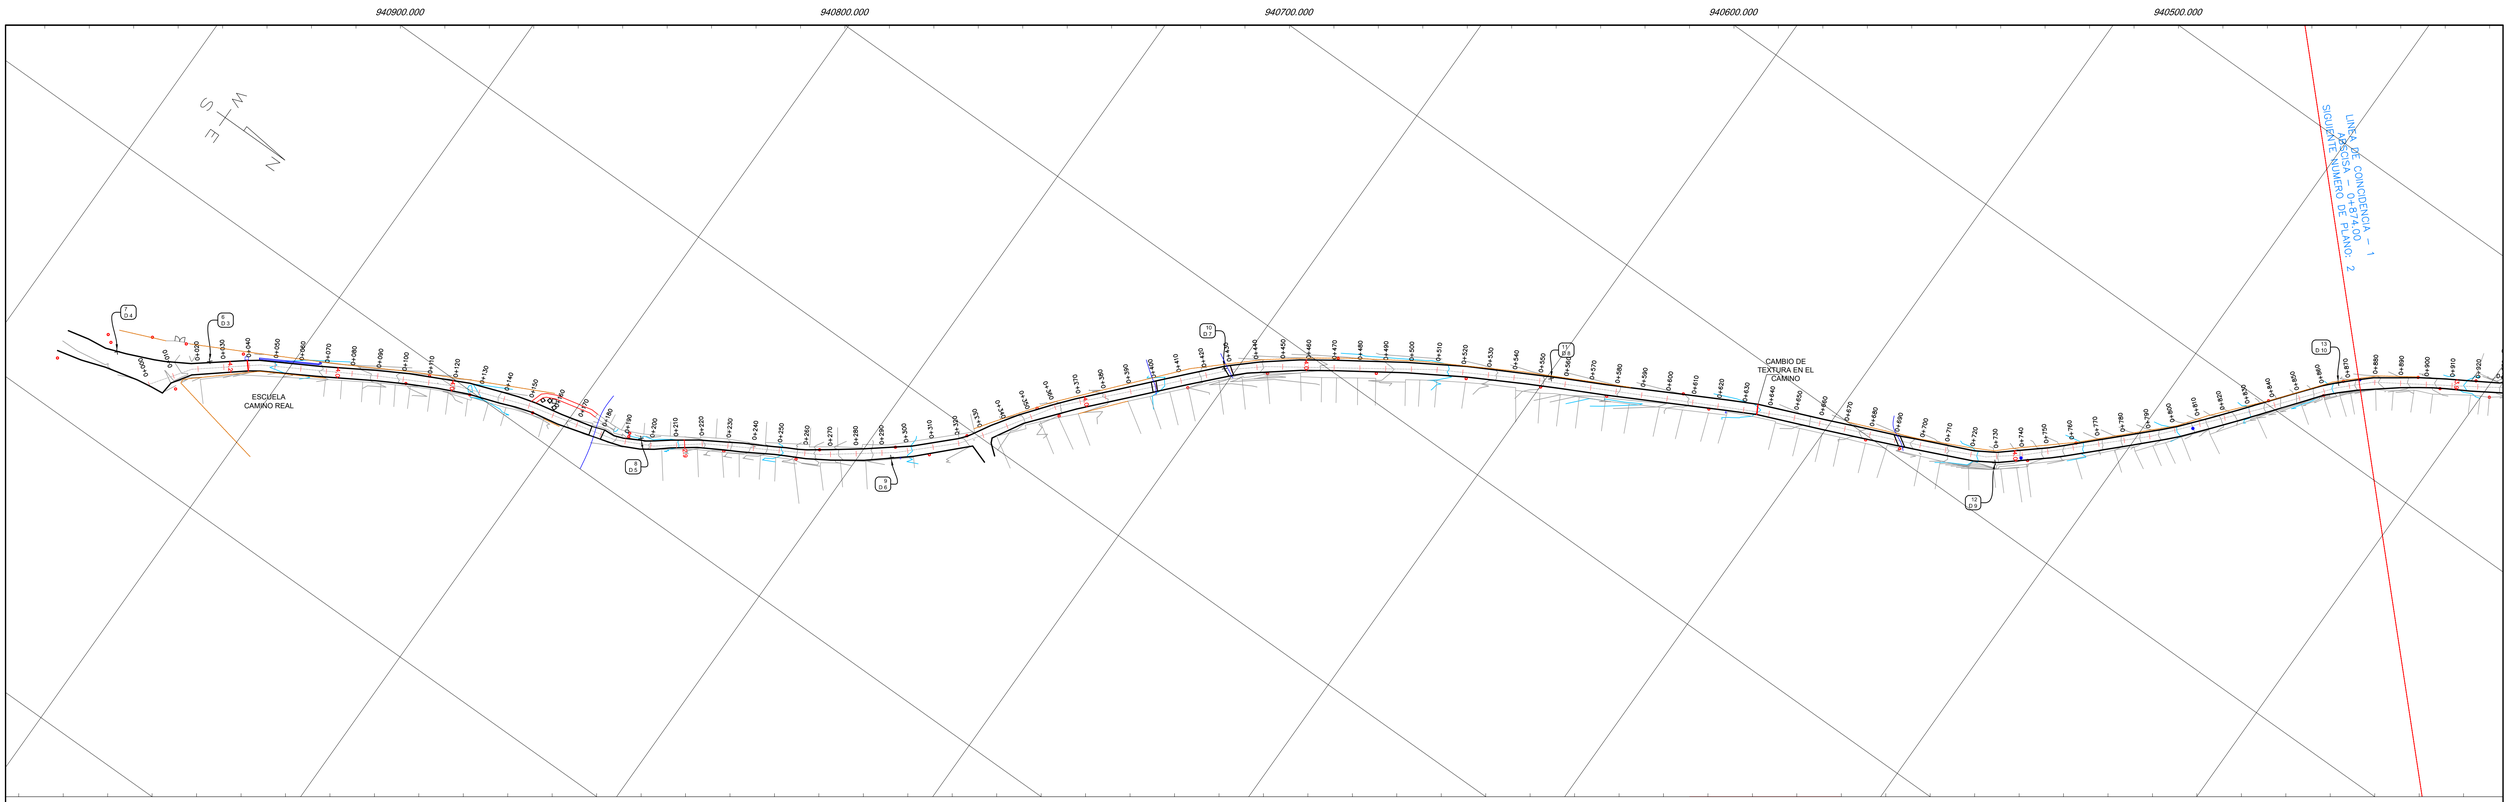
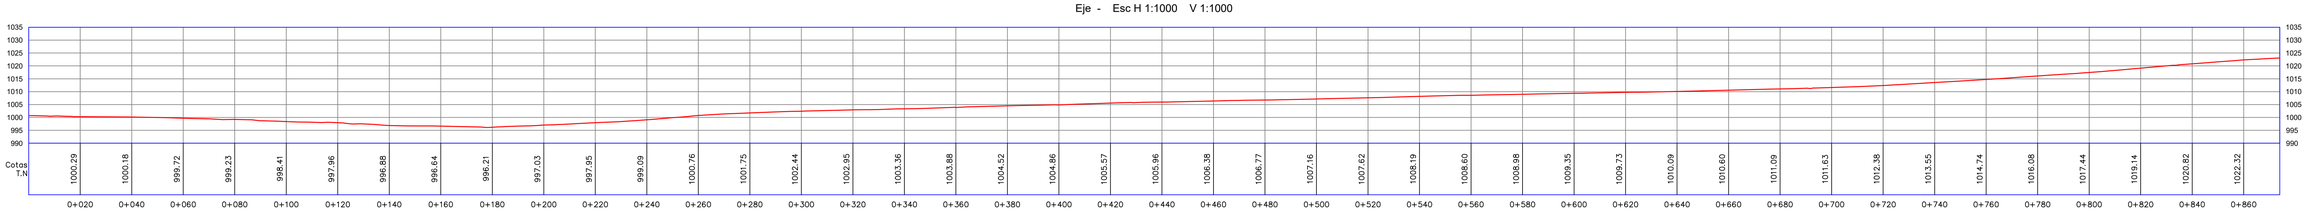
CONCLUSIONES DEL ESTADO DEL CAMINO REAL (K0+000 a la K0+874.00) :

- **Ubicación:** En estos 874m el Camino Real está situado en un barrio con una notable presencia de población, lo que lo convierte en una vía de alto interés para la comunidad local.

- **Intervención y servicios:** Se ha observado una significativa intervención humana, respaldada por la presencia de redes hidrosanitarias y eléctricas que indican una infraestructura bien desarrollada.

- **Tráfico**: El camino presenta una circulación vehicular y peatonal sin inconvenientes, lo que mejora la conectividad y accesibilidad de la zona.
- **Delimitación completa:** El tramo del Camino Real se encuentra completamente delimitado por sardineles en concreto a lado y lado del camino y tiene un ancho que varia entre 3 y 4m.

- **Pendiente Longitudinal:** Con una pendiente media cercana al 3%, se caracteriza por su perfil suave y cómodo para los usuarios, facilitando el desplazamiento tanto para vehículos como para peatones.

- **Estado:** Se puede apreciar que El Camino Real en algún momento ha tenido intervención humana lo cual ha alterado las condiciones iniciales.
