CONTRATO No 533-2023

OBJETO: CONTRATAR EL LEVANTAMIENTO TOPOGRAFICO Y MODELADO DEL CAMINO REAL DE GUADUAS EN EL TRAMO ESCUELA CAMINO REAL HASTA ESCUELA CENICEROS

LOCALIZACION
PLANTA - PERFIL
K1 + 748 al K2 + 621.97

PLANO: 3 de 5

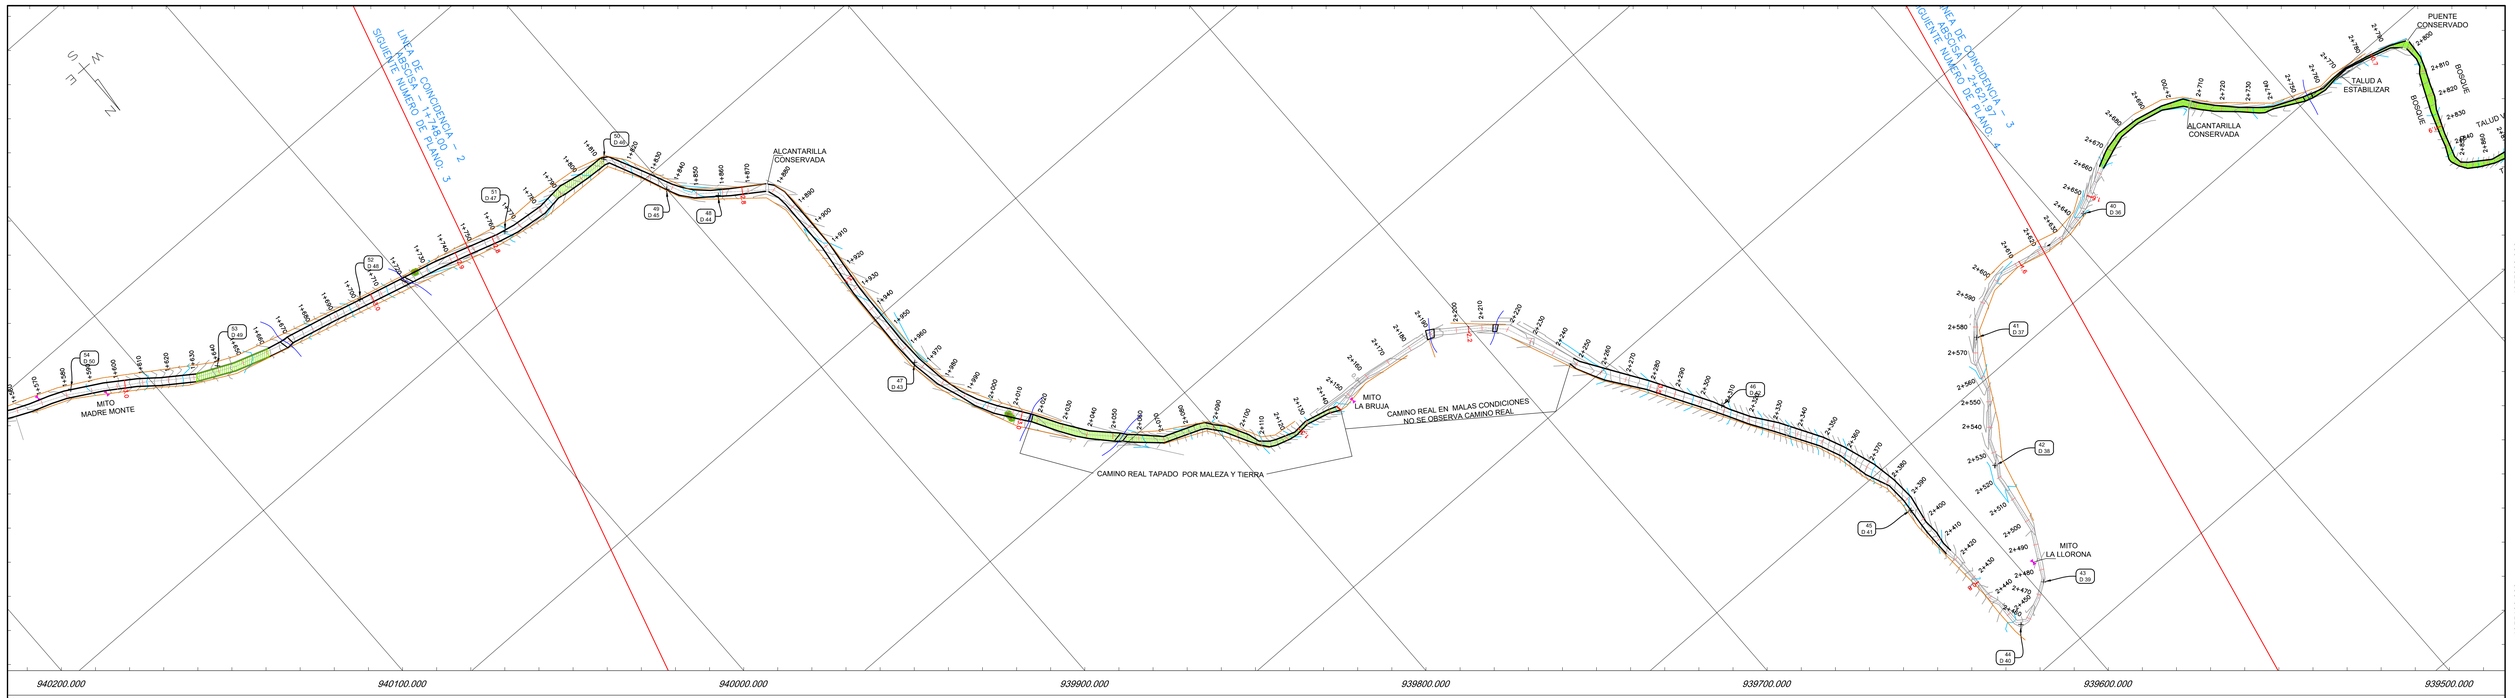
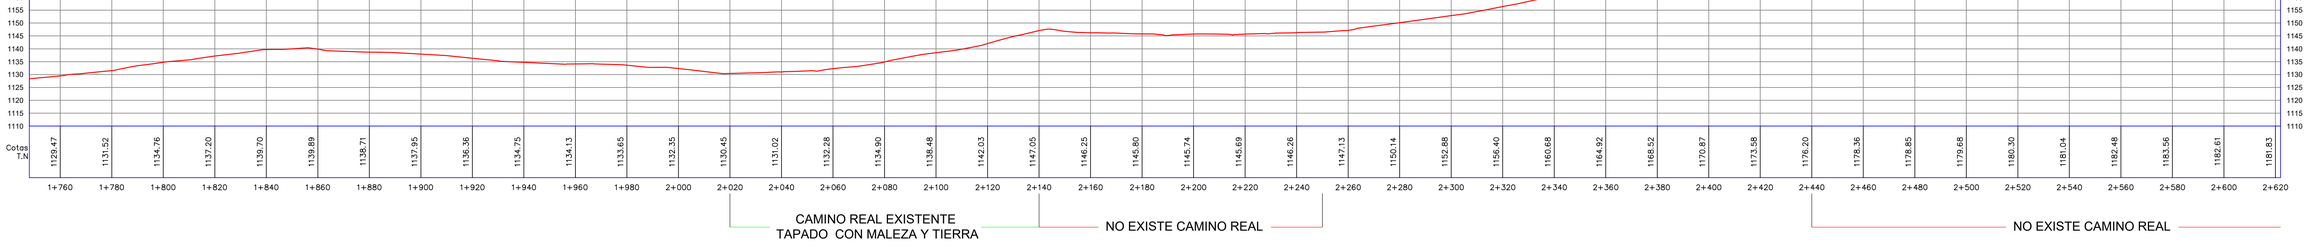
CONCLUSIONES DEL ESTADO DEL CAMINO REAL (K1+748.00 al K2+621.97):

- **Ubicación:** En este tramo lo que predomina son fincas a lado y lado del camino y unas pocas casas.
- **Intervención y servicios:** No se observa presencia de redes de servicios públicos.
- **Tráfico**: El camino presenta una circulación peatonal sin inconvenientes.
- **Delimitación completa:** Su ancho y delimitación es variable y varía entre 1 y 3m.
- **Pendiente Longitudinal:** Con una pendiente longitudinal que varía entre: 0%, 10%, y 20% apto solo para peatones.
- **Estado:** Se puede apreciar claramente que El Camino Real es el original. Sin embargo, en este tramo en particular, se encuentra cubierto parcialmente por maleza y en algunos sitios completamente tapado con tierra. Además, en ciertas áreas, no se observa piedra en el camino, sino un sendero peatonal de tierra.
