CONTRATO No 533-2023

OBJETO: CONTRATAR EL LEVANTAMIENTO TOPOGRAFICO Y MODELADO DEL CAMINO REAL DE GUADUAS EN EL TRAMO ESCUELA CAMINO REAL HASTA ESCUELA CENICEROS

LOCALIZACION
PLANTA - PERFIL
K2 + 621.97 al K3 + 496.17

PLANO:
4 de 5

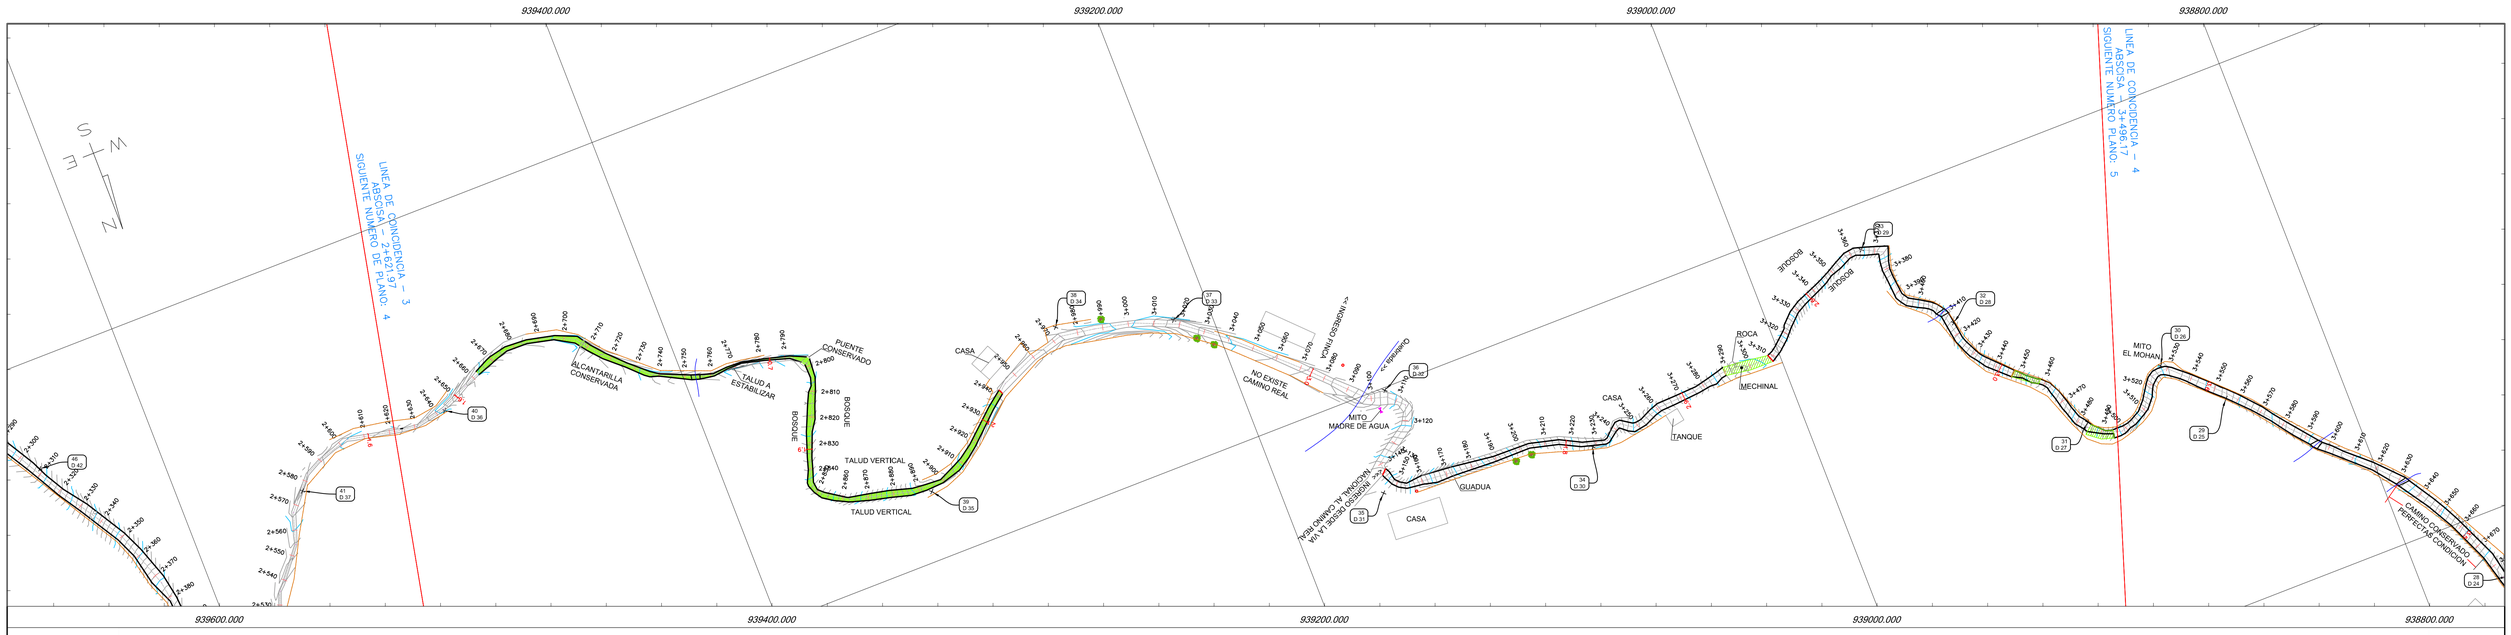
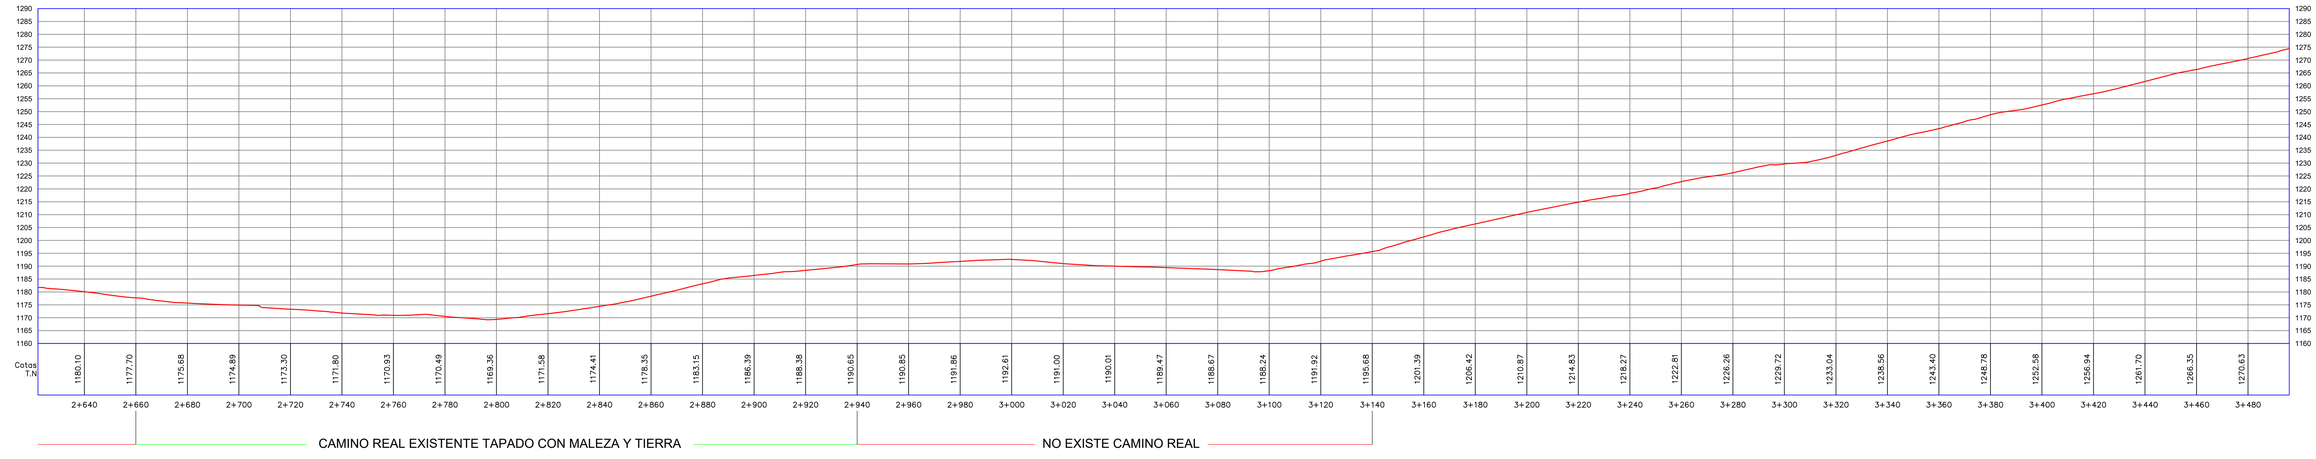
CONCLUSIONES DEL ESTADO DEL CAMINO REAL (K2+621.97al K3+496.17):

- **Ubicación:** En este tramo lo que predomina son fincas a lado y lado del camino y unas pocas casas.
- **Intervención y servicios:** No se observa presencia de redes de servicios públicos.
- **Tráfico**: El camino presenta una circulación peatonal sin inconvenientes.
- **Delimitación completa:** Su ancho y delimitación es variable y varía entre 0.8 y 3m.
- **Pendiente Longitudinal:** Desde el K2+621.97 Hasta el K3 + 140, su pendiente longitudinal varia entre -4% y 10%, a partir del K3+145 comienza un ascenso con una pendiente aproximada el 22%, apto solo para peatones.
- **Estado:** Se puede apreciar claramente que El Camino Real es el original. Sin embargo, en este tramo en particular, se encuentra cubierto parcialmente por maleza y en algunos sitios completamente tapado con tierra. Además, en ciertas áreas, no se observa piedra en el camino, sino un sendero peatonal de tierra.
