CENTRO DE ATENCIÓN A PERSONAS EN CONDICIÓN DE DISCAPACIDAD

DIRECCIÓN. C 58A 8A 35 TUNJA- BOYACÁ
MATRÍCULA INMOBILIARIA. 070-11969
NÚMERO PREDIAL. 010300270004000

CONTIENE.
- PLANTA DE LOCALIZACIÓN
- REGISTRO FOTOGRÁFICO
- PLANTA DE LEVANTAMIENTO DE LO EXISTENTE

REGISTRO FOTOGRÁFICO

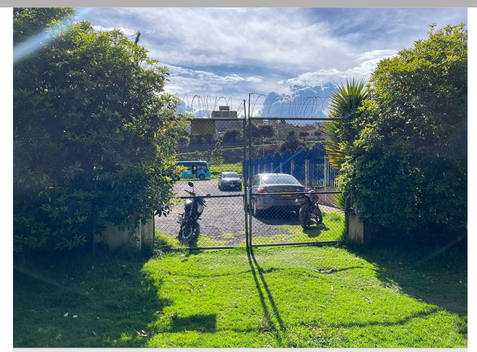
Acceso desde la CALLE 15, Avenida Patriotas. Distancia aproximada del cuerpo de agua de 1,5 metros, ancho de vía de 4,0 aproximadamente. No cuenta con andén o espacio para paso peatonal **VISTA 1**

Conexión con Avenida Patriotas.
Cuerpo de agua, asilamiento con vegetación natural, sin tratamiento. **VISTA 2**

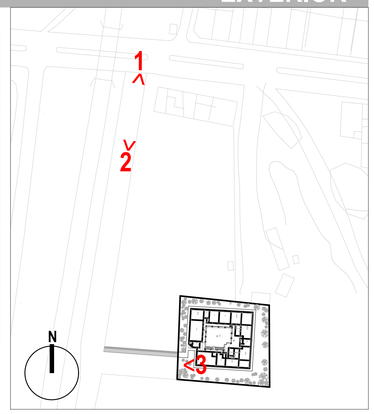
Se observa acceso al *Centro de Atención a Personas en Condición de Discapacidad* el cual cuenta con andén de aproximadamente 1,0m (no cumple con el ancho mínimo) vía vehicular en recebo y grava. **VISTA 3**

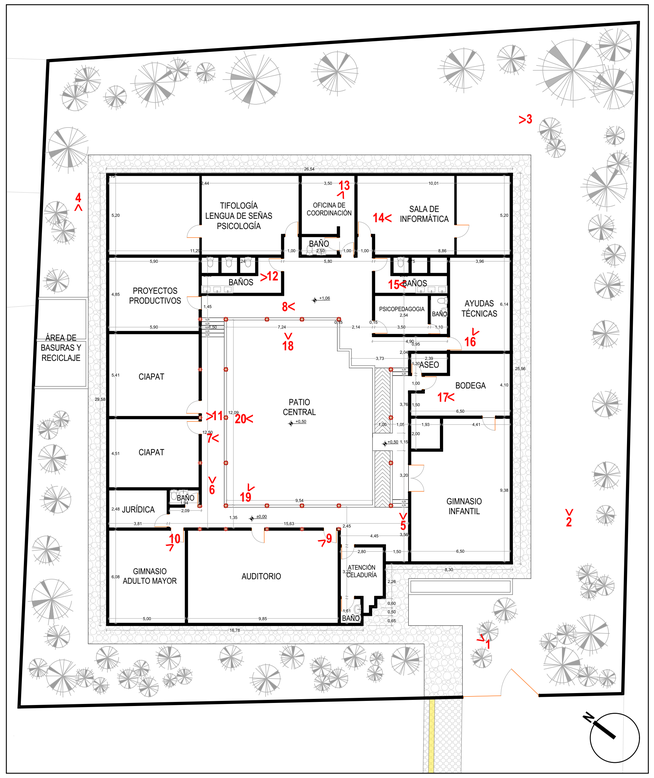
PLANTA DE LEVANTAMIENTO DE LO EXISTENTE. ESC 1/200

OBSERVACIONES.
Verificar el documento en el que se encuentra la descripción de las actividades.
Dentro de lo que se observa en el levantamiento y el registro fotográfico, el inmueble se encuentra en condiciones aptas para realizar modificación espacial en algunas partes específicas como lo son los espacios de servicios (baños) su accesibilidad en cuanto a mejora y amplitud, continuación de barandas a los costados de la circulación.
Pintura y limpieza general del inmueble.
