CONTRATO INTERADMINISTRATIVO CD-05-2022-3691

GERENCIA INTEGRAL PARA LA ESTRUCTURACIÓN Y EJECUCIÓN DEL PROYECTO AMPLIACIÓN Y MEJORAMIENTO DE LA INFRAESTRUCTURA EDUCATIVA EN EL DISTRITO DE BARRANQUILLA

INFORME MENSUAL No. 09

(PERIODO DEL 1 AL 31 DE MARZO DE 2023)

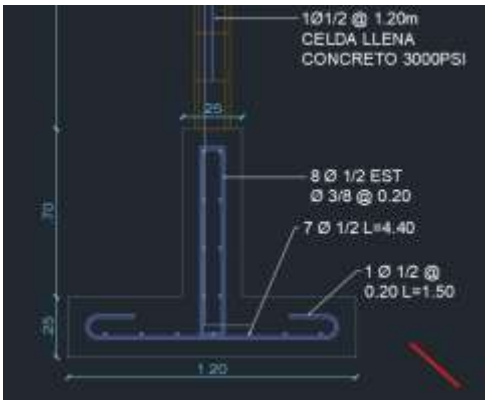
Dado el caso, solicitamos rectificar en su totalidad la conformación de esta estructura y llevar la construcción de esta en total conformidad con las especificaciones suministradas en los planos, dando uso todo recurso a disposición para subsanar lo anterior mencionado, incluyendo la reconstrucción del levante en caso de ser necesario.

Figura 1 Detalle estructural de Zapata

Figura 2 Conformación de zapata y pedestal encontrada en sitio.

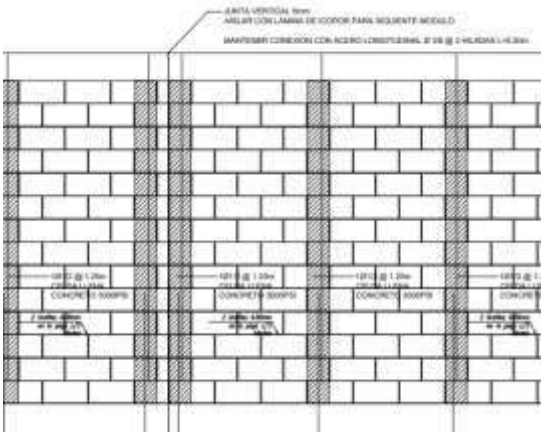
Recordamos igualmente, las juntas de dilatación según diseño a cada 4 metros, las cuales no se han tomado en cuenta en el desarrollo del levante actual, por lo cual, solicitamos tomar los correctivos sobre este aspecto al igual que sobre el cerramiento instalado en polisombra, el cual se ha evidenciado inadecuado para los requerimientos puntuales de la IED.

Figura 3 Especificaciones de junta de dilatación

Figura 4 Muro sin junta de dilatación

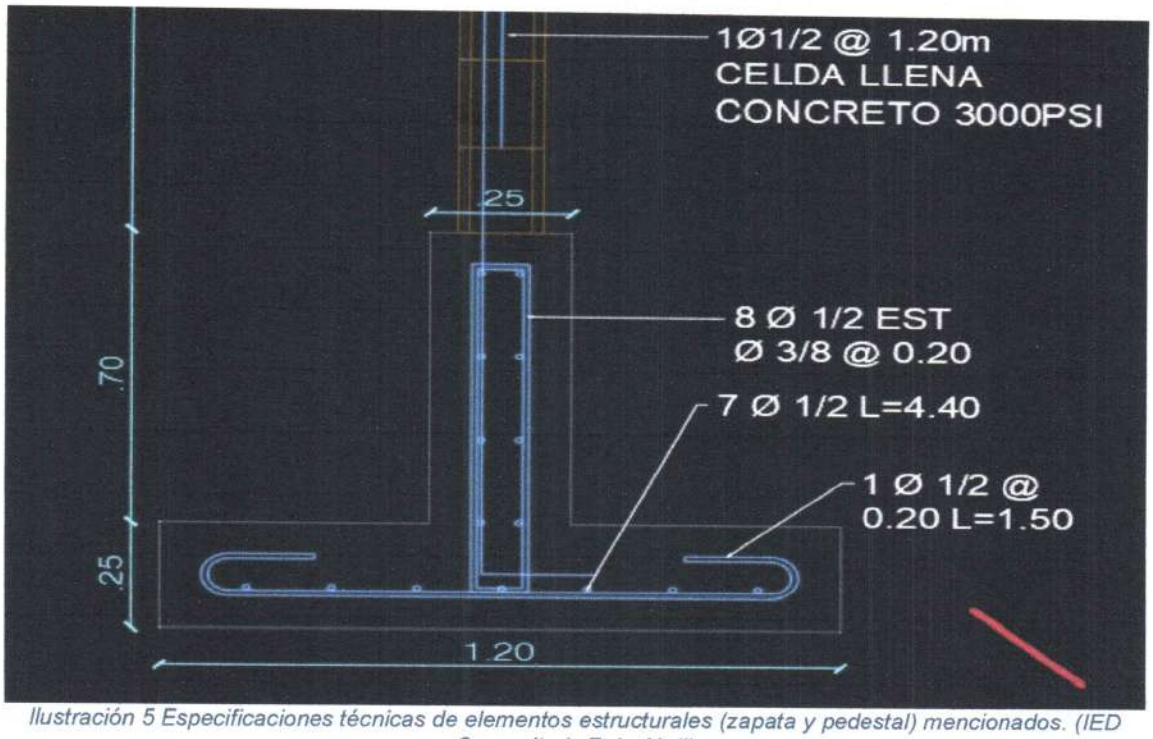
Ilustración 5 Especificaciones técnicas de elementos estructurales (zapata y pedestal) mencionados. (IED Comunitaria 7 de Abril)

Ilustración 6 armado inadecuado del acero de refuerzo de las columnas del muro en construcción (IED Manuel Elkin Patarroyo)
