FICHA INFORMACIÓN DE PARQUES O ESCENARIO

FECHA DE VISITA	VISITA REALIZADA POR	NOMBRE PARQUE O ESCENARIO
7/07/2023	Ing. Fredy Fuquen Moreno	PARQUE EL CLARET
CÓDIGO	**DIRECCIÓN**	**LOCALIDAD**
06-004	Calle 48A sur entre Cr. 27-28	TUNJUELITO

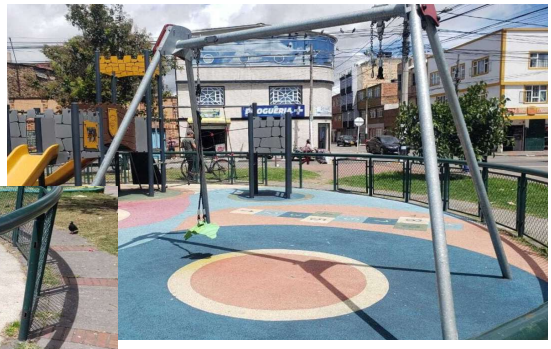
Existen dos canchas con acabado asfaltico. La primera tiene un deterioro muy considerable (la más pequeña) y la segunda tiene observaciones menores, se puede presentar para reparación/reparcheo.
El cerramiento contraimpacto se encuentran en condiciones aceptables. En una cancha no se encuentran 7 barrotes. Se encuentra para mantenmiento en pinturas y otros.
El espacio biosaludable tiene afectaciones moderadas, en su mayoria de recuperación de cintas antideslizantes y corrección de pivotes, ya sea por falta de engrasar o por otro factor de corrosión.
El cerramiento del parque infantil se ve afectado por hurto de unas laminas como se observa en las fotograficas.
En la zona de juegos infantiles, si bien cuenta con una buena condición, la zona de columpios fueron hurtados. En otros casos requiere retoques de pintura.
