SUPERINTENDENCIA DE NOTARIADO Y REGISTRO - SNR
VERIFICACIÓN CUMPLIMIENTO REQUERIMIENTOS TÉCNICOS
MUESTRAS CARTÓN CORRUGADO PARA UNIDADES DE ALMACENAMIENTO
PROCESO DE SUBASTA INVERSA N° 006-2023 - SASI N° 006 DE 2023

21/07/2023

OFERENTE PAPELERÍA LOS ANDES S.A.S **RADICADO** SNR2023ER095784 **Fecha.Rad** 1/08/2023

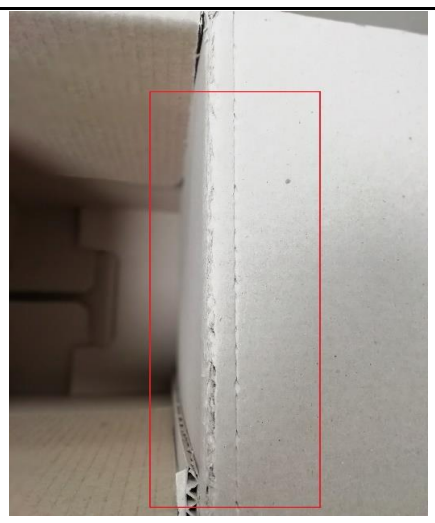
Fotografía 1. Vista General

Muestra revisada. Caja X200

Revisión física del material:Se observa el material antes de armar y posteriormente una vez se arma la caja.

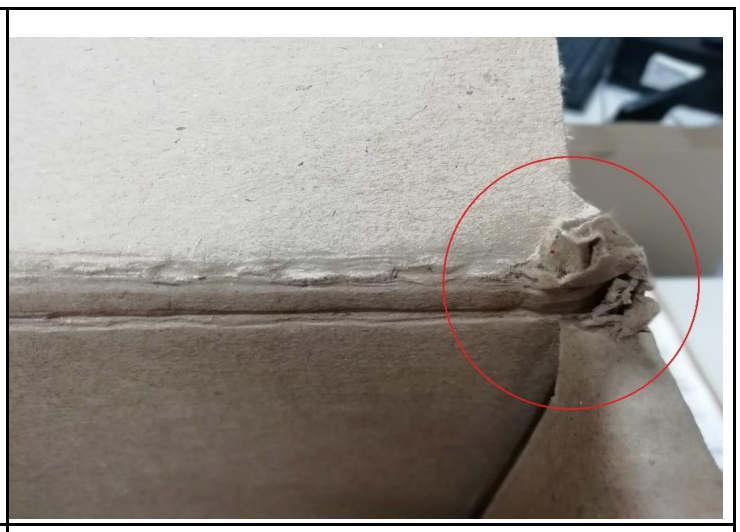
Fotografía 2. Detalle. Desperfectos en la muestra,En el área de los pliegues el cartón se fisura

Fotografía 3. Detalle. Desperfectos en la muestra,En el área de los vértices se observa material sobrante

CUMPLE	SI		
	PARCIALMENTE	**X**	**El proveedor debe presentar fichas técnicas del material de la caja y tapa (cartón corrugado) y de la capa de recubrimiento, por tanto no es posible evaluar completamente en la muestra entregada, las características que pide la NTC 5397:2005. Asi mismo debe anexar un diseño acorde a las dimensiones solicitadas por la SNR y armar la caja con el recubrimiento hacia el interior,**
	NO
