SUPERINTENDENCIA DE NOTARIADO Y REGISTRO - SNR
VERIFICACIÓN CUMPLIMIENTO REQUERIMIENTOS TÉCNICOS
MUESTRAS CARTÓN CORRUGADO PARA UNIDADES DE ALMACENAMIENTO
PROCESO DE SUBASTA INVERSA N° 006-2023 - SASI N°006 DE 2023

OFERENTE PAPELERÍA LOS ANDES S.A.S **RADICADO** SNR2023ER095784 **Fecha.Rad** 1/08/2023

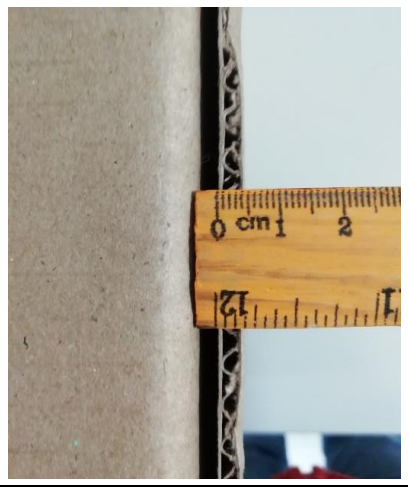
Fotografía 2. Detalle de exterior donde se observa que lleva el recubrimiento.

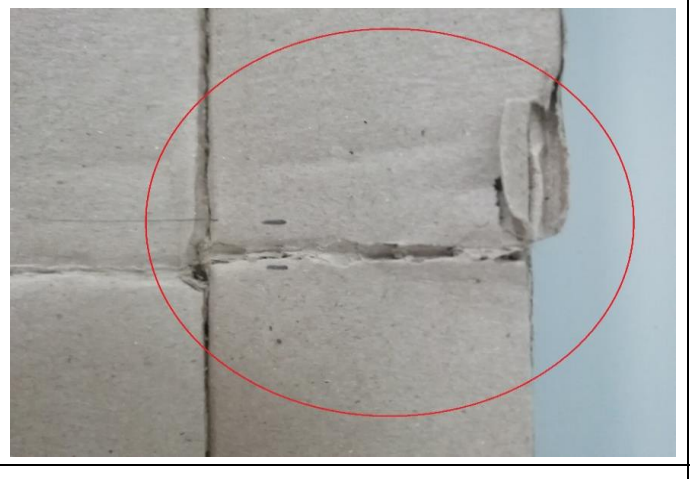
Lleva pestañas de ensamble, doble cartón en el fondo, en los cuatro costados de la base y en dos costados de la tapa.		X		Se verificó que la muestra tiene los elementos que solicita la NTC 5397:2005, sin embargo, la distancia que debe existir entre pestañas es inadecuada y dificulta el armado de la caja

Fotografía 3. Detalle . Desperfectos en la muestra,En el área de los pliegues el cartón se fisura y rompe
