SUPERINTENDENCIA DE NOTARIADO Y REGISTRO - SNR
VERIFICACIÓN CUMPLIMIENTO REQUERIMIENTOS TÉCNICOS
MUESTRAS CARTÓN CORRUGADO PARA UNIDADES DE ALMACENAMIENTO
PROCESO DE SUBASTA INVERSA N° 006-2023 - SASI N° 006 DE 2023

OFERENTE PAPELERÍA LOS ANDES S.A.S **RADICADO** SNR2023ER095784 **Fecha.Rad** 1/08/2023

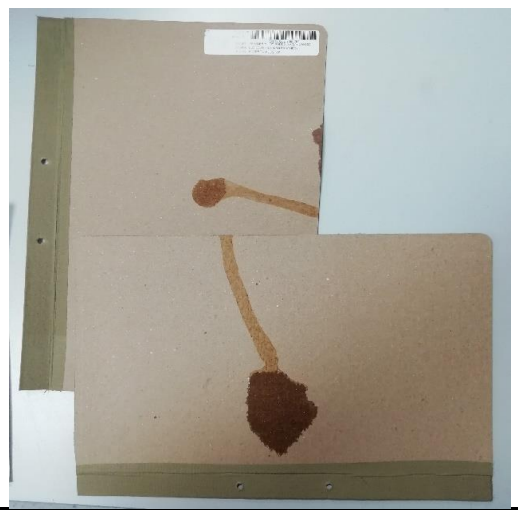
OBSERVACIONES	En atención al tipo de documentación a intervenir, las unidades de almacenamiento *para los archivos de gestión y que no van a tener una retención permanente* pueden ser tapas legajadoras. Para evitar la migración de ácidos del material durante el ciclo de vida de la documentación, las tapas legajadoras deben poseer propiedades de permanencia, durabilidad y estabilidad física y química. Con base en ello se observa lo siguiente: La muestra de **Tapas Legajadoras** presentada **No Cumple** con los requierimientos realizados por la SNRen los Estudios Previos. El proveedor SUFORMA SAS no presenta ficha técnica del material de las tapas legajadora por tanto no se puede corroborar que estas cumplen con el criterio de: **Elaboradas en cartón de yute de 600 g/m2.** Una vez realizada la prueba a la gota, se observó que ninguna de las dos caras de las Tapas Legajadoras tiene plastificante. En 15 segundos el cartón comenzó a mojarse y a los 5 minutos hubo formación de halo. Así mismo, la gota no rodó cuando se retiró del cartón y dejó mancha. Por otro lado, las dimensiones de las Tapas Legajadoras, fueron corroboradas físicamente y no todas cumplen con las dimensiones establecidas en la solicitud de la SNR ya que una de las dimensiones de las muestras tienen un desface de 2 mm en comparación con las establecidas por la SNR en la Justificación de compra de carpetas y cajas. El documento presentado por PAPELERÍA LOS ANDES S.A.S, no presenta información que se insuficiente para evaluar la muestra entregada de Tapas Legajadoras **Por lo anterior se establece que la muestra deTapas Legajadoras enviada, NO pueden ser utilizadas como unidades de almacenamiento durante el ciclo de vida de la documentación, ya que no se anexa la ficha técnica que indique las características del material. Y así mismo no pasó la prueba la gota de resistencia al mojado en una de las caras de las tapas legajadoras, lo que indica que no contiene plastificante y por tanto se verificó que NO hay un bloqueo de cualquier migración de ácidos al material documental que se llegue a almacenar con las Tapas Legajadoras presentadas.**

Fotografía 1. Vista General . Tapa y Contratapas con pestaña cara con plastificante	*Fotografía 2. Vista General. Prueba a la gota en la cara con plastificante. A los 5 min se observa que el agua no mojó el soporte evidenciandose la impermeabilidad del plastificante.*	*Fotografía 3. Vista General . Tapa y ontratapas con pestaña cara sin plastificante s*

Fotografía 4. Vista General. Prueba a la gota en una de las caras. A los 5 min se observa que el agua moja el soporte evidenciandose la falta de plastificante.	*Fotografía 5. Detalle. Rastro que deja la gota una vez se elimina el agua de la superficie. Este fenómeno de mojado no debe suceder si el material tiene una capa de recubrimiento adecuada*
