Informe Parcial de Actividades No. 01 del CONTRATO DE PRESTACIÓN DE SERVICIOS PROFESIONALES SECOP II FGRDC-CDCPS-118-2023 Numero Interno 125 de 2023-07-11 cuyo Objeto es: PRESTAR SERVICIOS PROFESIONALES EN EL ÁREA DE GEOLOGÍA, PARA EMITIR COMO MÍNIMO 32 CONCEPTOS TÉCNICOS DE PUNTOS Y/O ÁREAS CRÍTICAS EN RIESGO O AFECTADAS POR EVENTOS NATURALES O ANTRÓPICOS DEL DEPARTAMENTO DE CASANARE.

Yopal, 31 de 08 del 2023.

EN EL PERIODO COMPRENDIDO ENTRE EL 13 DE JULIO DE 2023 AL 12 DE AGOSTO DE 2023.

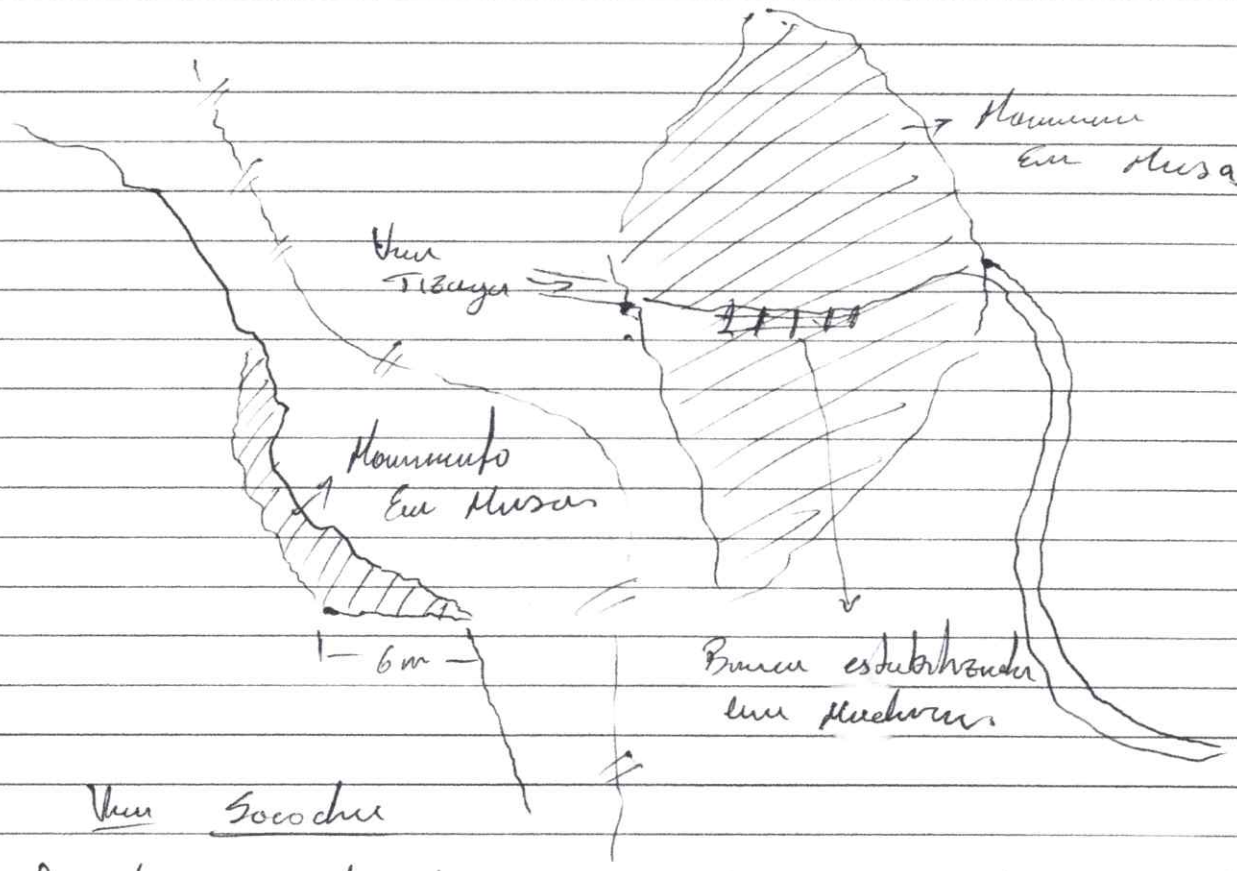
2). Vuy/Cun deterioro estructural, deformación filtraciones de agua, falta de desagues o obras de arte y con exceso de vegetación

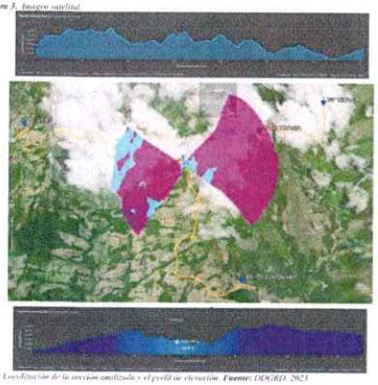
Figura 3. Imagen satelital

De conformidad a la inspección técnica efectuada en sitio, se evidencian dos secciones de 11 y 7 Km en afirmado con un ancho de calzada que varia entre los 4-5 m, el cual comunica a las veredas el Progreso, Sococho y Tizaga con la malla rural del Corregimiento el Morro. A continuación, se detalla la localización y longitud en la *figura 3*.

- ✓ Se evidencio la inestabilidad de la parte externa de la calzada (banca) de aproximadamente 25m debido a su ubicación y erosión, conviene resaltar que a la fecha en el área se aprecian los trabajos manuales que elaboro la comunidad de manera rustica con madera sin ningun estudio previo. No obstante, y pese al trabajo previo elaborado, la calzada requiere estudios y diseños pertinentes para prever futuros siniestros y así garantizar el transito continuo para la comunidad.

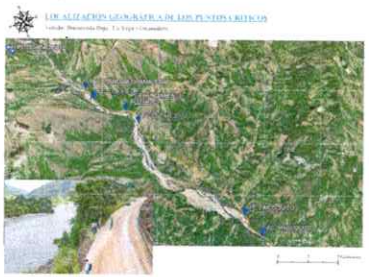
Figura 1. Plano de imagen satelital.

***Nota:** Ubicación satelital e identificación del punto crítico. **Fuente**: DDGRD, 2023.*

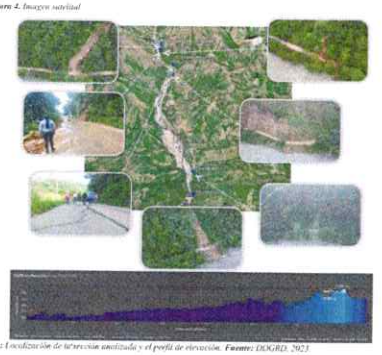
Figura 4. Imagen satelital

De conformidad a la inspección técnica efectuada en sitio, se observan siete puntos críticos sobre la vía de segundo orden que comunica el Corregimiento el Morro con el casco urbano del Municipio de Yopal. A continuación, se detalla la localización y elevación en la *figura 4*.
