RE: Buena tarde, me permito enviar el oficio de Citación Citación a la Audiencia de Posible Incumplimiento Contrato No. 040-00-M-CAMANGRULA- 2023 - póliza de cumplimiento de Seguros del Estado S.A. No. 11-44-101204321 Anexo 0

TAW23-063

REF: INFORME COTIZACION NHX23-226.

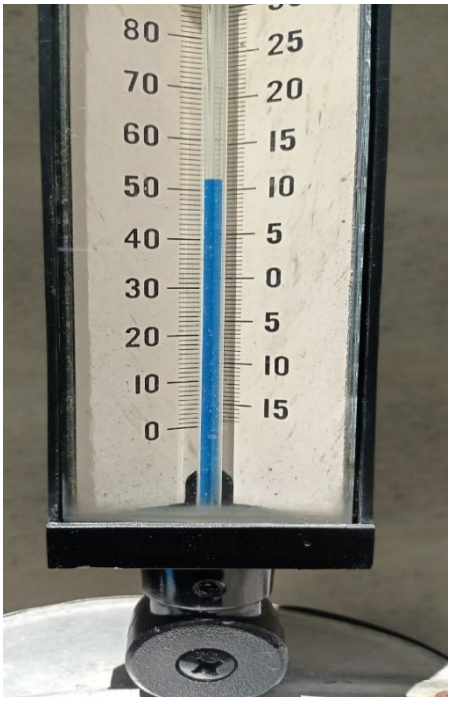
COMPRESOR 1 / BAJA 60 PSI ALTA 250 PSI:

TEMPERATURA DE SUCCION 11.5° COMPRESOR 1:

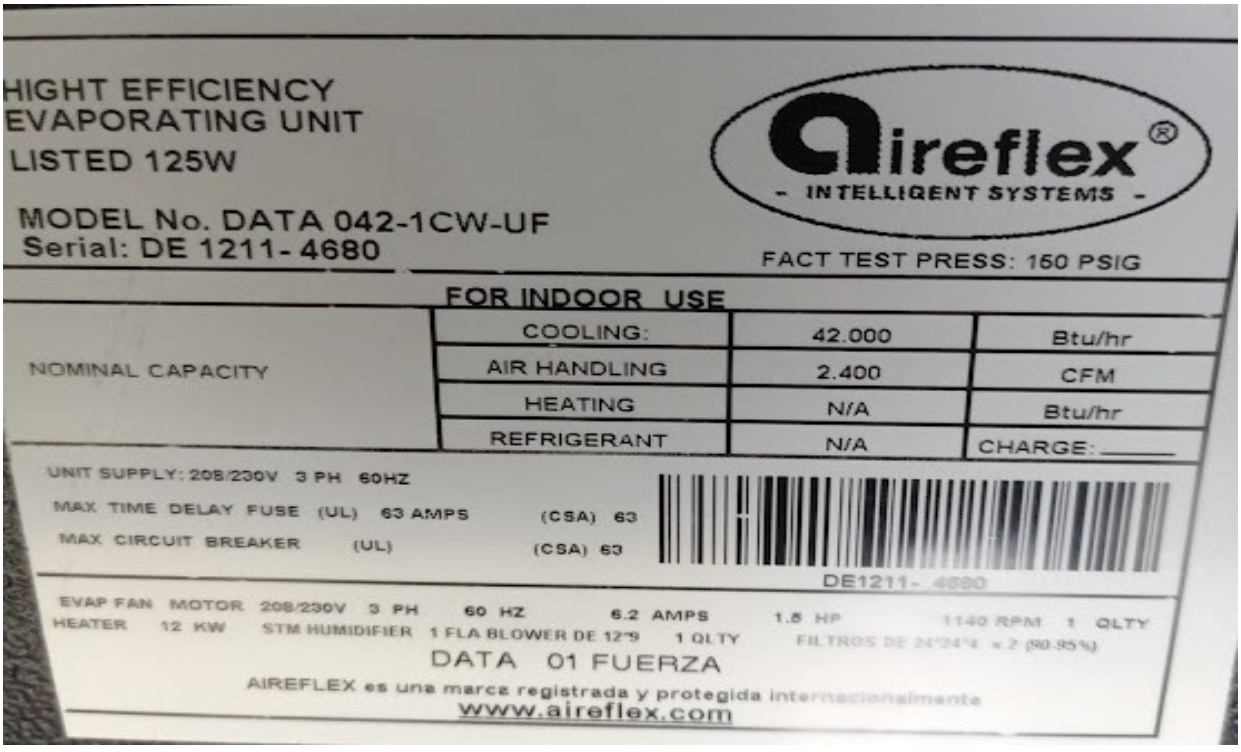
MANTENIMIENTO REALIZADO POR AIREFLEX - MARZO 2022				
ITEMS	**CONDENSADORA CHILLER**	**CONSUMO**	**NOMINAL**	**PARAMETROS**
1	Voltaje compresor 1	217 - 218 - 211	208 - 230 voltios	NORMAL
2	Voltaje compresor 2	217 - 218 - 211	208 - 230 voltios	NORMAL
3	Amperaje motor compresor 1.	36.5 – 33,0 – 37,0	64.0 amperios	NORMAL
4	Amperaje motor compresor 2.	35,0 – 32.9 – 35,5	64.0 amperios	NORMAL
5	Amperaje motor ventilador 1	3,8-2,9-3,7	4.5 C/U, amperios	NORMAL
5	Amperaje motor ventilador 2	4,0-3,4-3,6	4.5 C/U, amperios	NORMAL
6	Voltaje bomba de recirculacion del agua	217-218-218	208 - 230 voltios	NORMAL
7	Presion por alta C1 - C2	252 - 248	N/A	NORMAL
8	Presion por Baja	60 - 60	N/A	NORMAL
9	Amperaje bomba recirculacion del agua	6,8 -7,6-7,9	12 amperios	NORMAL
10	Presion de succion del agua	48	N/A	NORMAL
11	Temperatura de succion del agua	11 °C	7 - 15 °C	NORMAL
De acuerdo a los parametros relacionados los equipos se encuentran trabajando en condiciones normales.

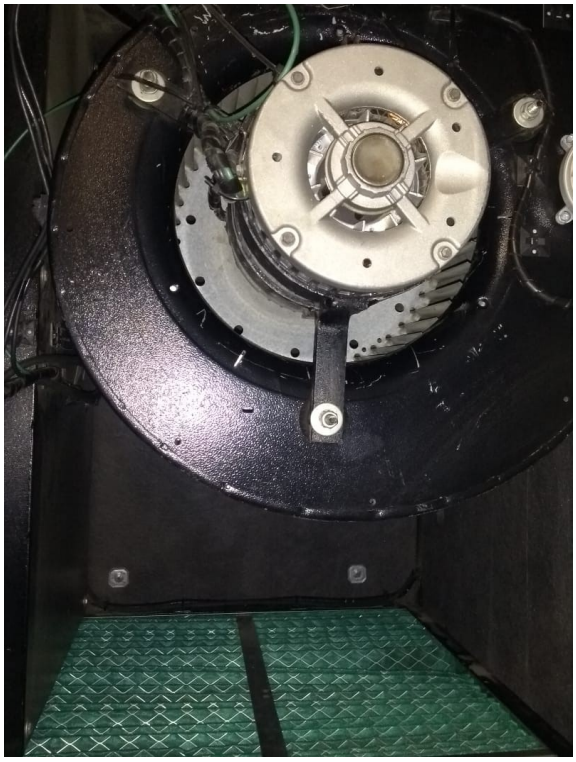
DATA 01 FUERZA :

ITEMS	DATA 01 FUERZA	CONSUMO	NOMINAL	PARAMETROS
1	Voltaje motor Evaporador:	215 - 216 -215 V	208 - 230	NORMAL
2	Amperaje motor Evaporador:	4,7 – 4.6- 3.9	7.8 amperios	NORMAL
3	Temperatura de suministro de aire	15.0°C	10 - 15 °C	NORMAL
4	Temperatura Interna o ambiente	21.7°C	20 - 26 °C	NORMAL
5	Humedad Relativa:	49%	N/A	N/A
De acuerdo a los parametros relacionados los equipos se encuentran trabajando en condiciones normales.

Se recomienda continuar con la ejecución del servicio de mantenimiento preventivo de manera periódica y el reporte de cualquier novedad de funcionamiento para su respectiva revisión.

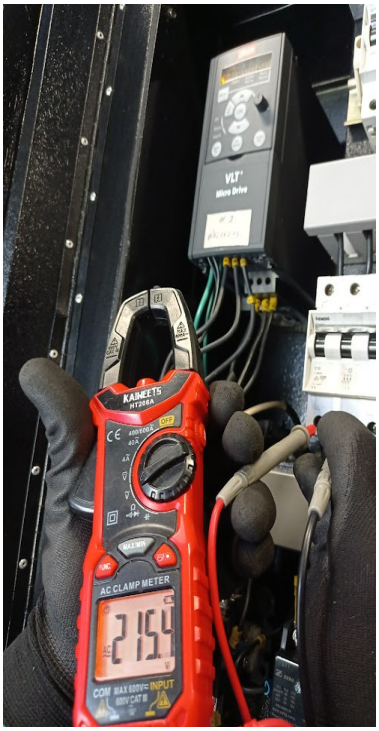
DATA No 2 MASA Y BALANZA:

ITEMS	DATA No 2 MASA Y BALANZA	CONSUMO	NOMINAL	PARAMETROS
1	Voltaje motor Evaporador:	215 – 216– 216 V	208 - 230 voltios	NORMAL
2	amperaje motor Evaporador:	4,5 - 3,8 - 4,3	(6.2 amperios)	NORMAL
3	Temperatura de suministro de aire	12.9°C	10 - 15 °C	NORMAL
4	Temperatura Interna o ambiente	20.8°C	20 - 26 °C	NORMAL
5	Humedad Relativa:	54%	N/A	N/A
De acuerdo a los parametros relacionados los equipos se encuentran trabajando en condiciones normales.

Se recomienda continuar con la ejecución del servicio de mantenimiento preventivo de manera periódica y el reporte de cualquier novedad de funcionamiento para su respectiva revisión.

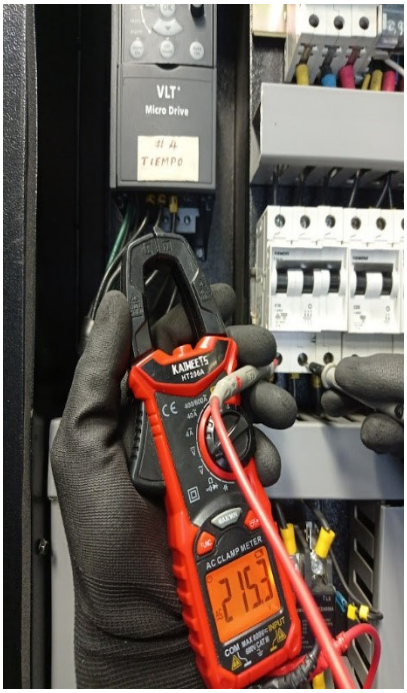
DATA 04 TIEMPO Y FRECUENCIA:

ITEMS	DATA 04 TIEMPO Y FRECUENCIA	CONSUMO	NOMINAL	PARAMETROS
1	Voltaje motor Evaporador:	215 -216-216	208 - 230 voltios	NORMAL
2	amperaje motor Evaporador:	4,8 - 5,2- 5,1	6.2 ampererios	NORMAL
3	Temperatura de suministro de aire	15,0°C	10 - 13 °C	NORMAL
4	Temperatura Interna o ambiente	18.8°C	20 - 26 °C	NORMAL
5	Humedad Relativa:	50%	N/A	N/A
De acuerdo a los parametros relacionados los equipos se encuentran trabajando en condiciones normales.

Se recomienda continuar con la ejecución del servicio de mantenimiento preventivo de manera periódica y el reporte de cualquier novedad de funcionamiento para su respectiva revisión.

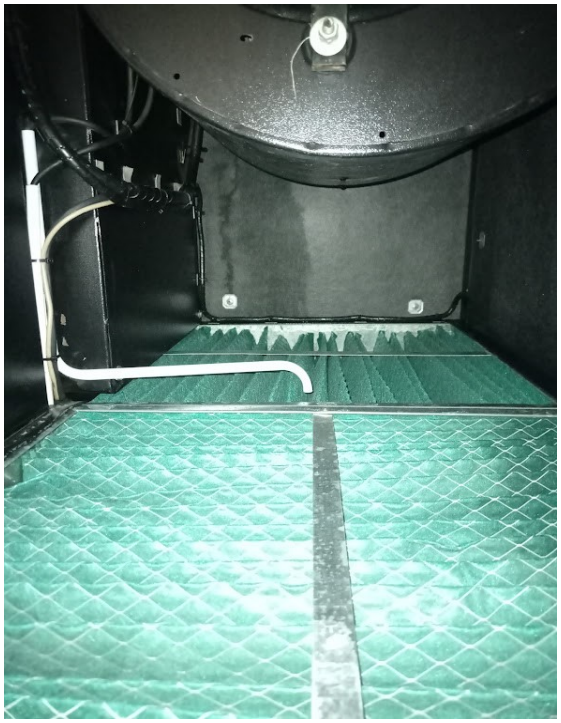
DATA 05 DIMENCIONAL:

ITEMS	DATA 05 DIMENCIONAL	CONSUMO	NOMINAL	PARAMETROS
1	Voltaje motor Evaporador:	215 – 216-216 V	208 - 230 voltios	NORMAL
2	amperaje motor Evaporador:	2,5 -3,1- 3,2	5.7 amperios	NORMAL
3	Temperatura de suministro de aire	12.3 °C	10 - 15 °C	NORMAL
4	Temperatura Interna o ambiente	19.5°C	20 - 26 °C	NORMAL
5	Humedad Relativa:	53%	N/A	N/A
De acuerdo a los parametros relacionados los equipos se encuentran trabajando en condiciones normales.

Se recomienda continuar con la ejecución del servicio de mantenimiento preventivo de manera periódica y el reporte de cualquier novedad de funcionamiento para su respectiva revisión.

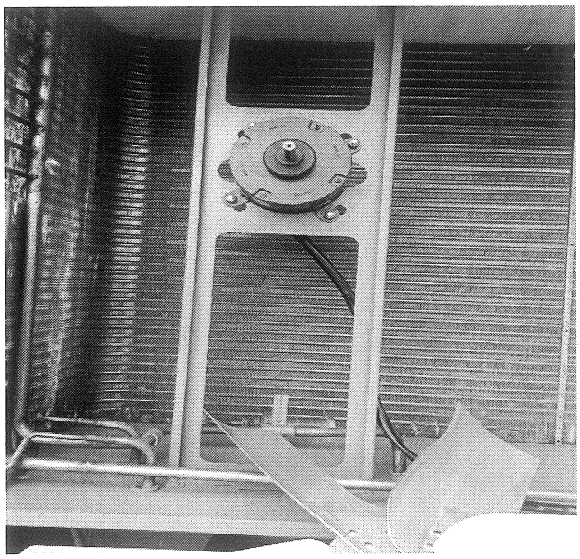
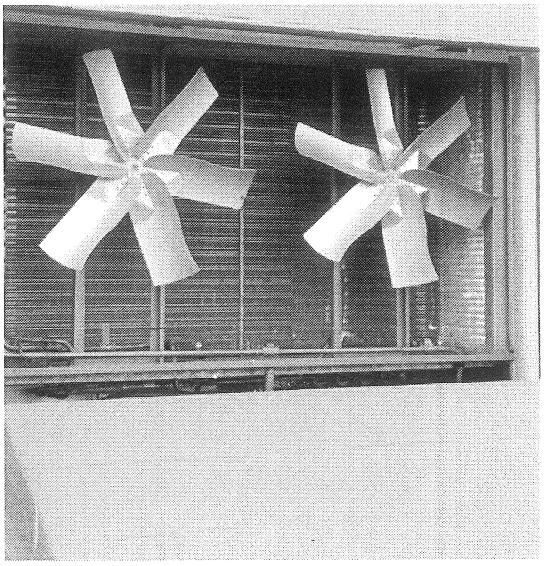
Registro fotográfico después del Mantenimiento General:

Las acciones realizadas, dejaron el repuesto en óptimas condiciones de funcionamiento permitiendo la operación uniforme del equipo Exterior– Chiller. Sin embargo, es importante aclarar que no es posible realizar el cambio del motor ya que los motores disponibles en el mercado colombiano no son compatibles con el del Chiller del sistema.

En consecuencia, y con el fin de brindar una solución inmediata fue necesario realizar las siguientes acciones correctivas en el Motor Ventilador Existente:

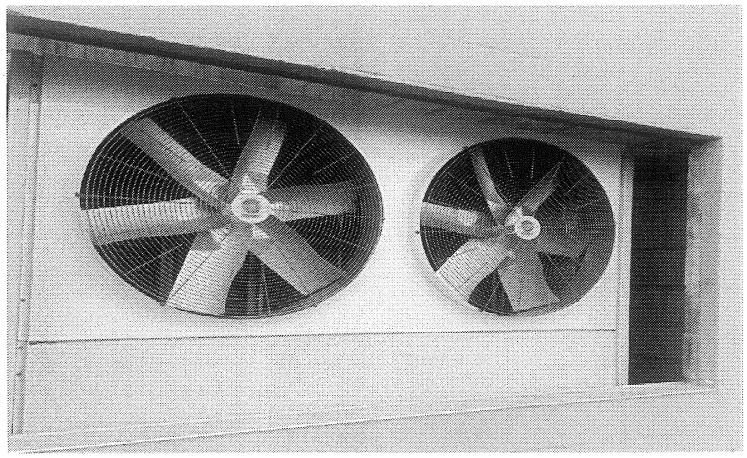
Registro Fotográfico - Instalación De Motor:

Producto terminado:

Teniendo en cuanta, que el equipo se encuentra en condiciones normales de operación y entendiendo que el repuesto solicitado para cambio no se encuentra disponible, realizaremos el descuento del motor ventilador mencionado en la cotización NHX23-226, con el fin de cumplir dar el correcto cumplimiento al contrato.

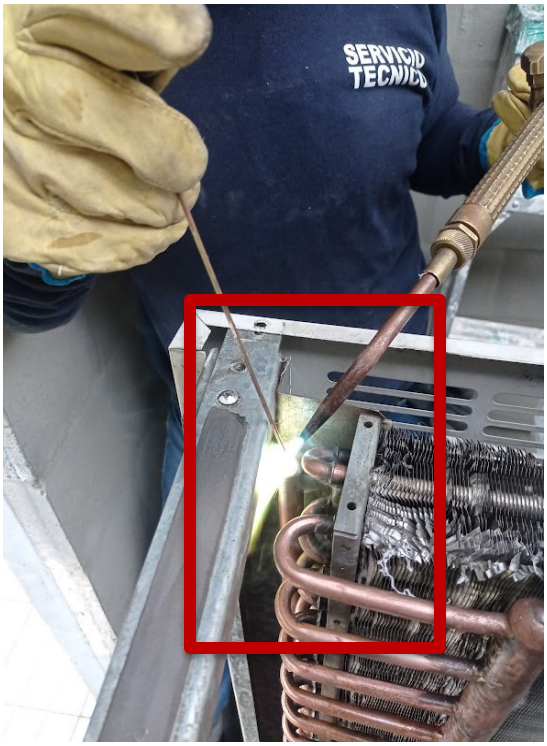
CIRCUITO No 1 (DURANTE)

IDENTIFICACION Y CORRECCION DE FUGAS

De la manera más atenta nos dirigimos a ustedes, con el fin de presentarles bajo registro fotográfico las acciones correctivas referente a la presurización durante tres días en búsqueda de fugas, corrección, estandarización, limpieza de circuito 1 – 2 de refrigeración con nitrógeno, deshidratación, precarga de refrigerante, arranque y calibración de psi y seguimiento de operación, correspondiente a la unidad condensadora – Chiller, circuito compresor 1 y compresor 2. Conforme a la COTIZACION NHX-230. Donde deja en condiciones normales de operación.

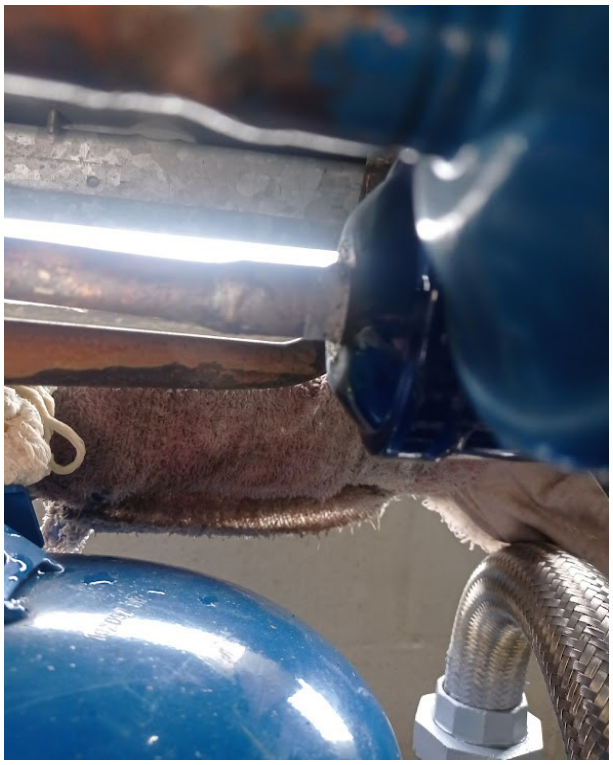
DRURANTE CIRCUITO No 2

IDENTIFICACION Y CORRECCION DE FUGAS

Circuito N: 2 se presuriza sistema, se busca fuga. se detecta poro en tubo distribuidor parte superior. se hace correctivo con soldadura oxigeno, se hace barrido, se deja 3 Dias presurizado
Se cambia filtro secador con nitrogeno, se hace triple vacio y ajuste de aceite poliester vacio y se carga el sistema con refrigerante R 407E. siguiendo el procedimiento de carga y Arranque del Equipos de A. A. Aireflex y.

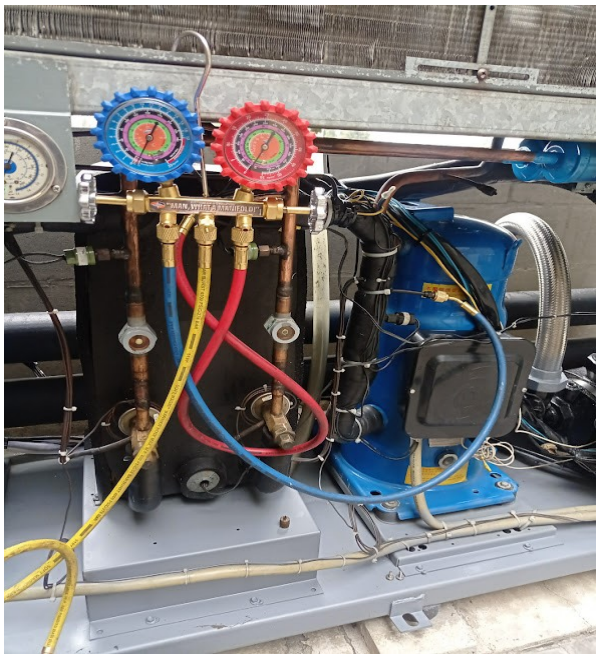
PRESURIZACION Y ESTANDARIZACION DESHIDRATACION

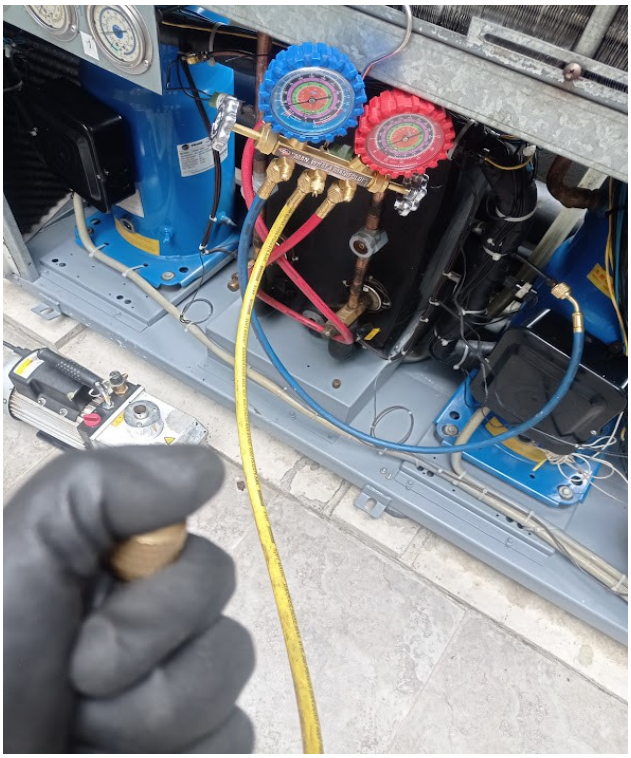
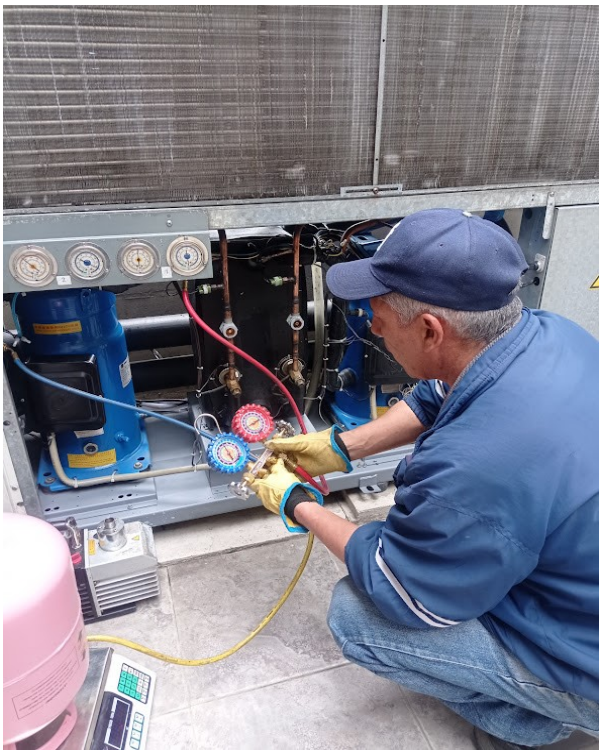
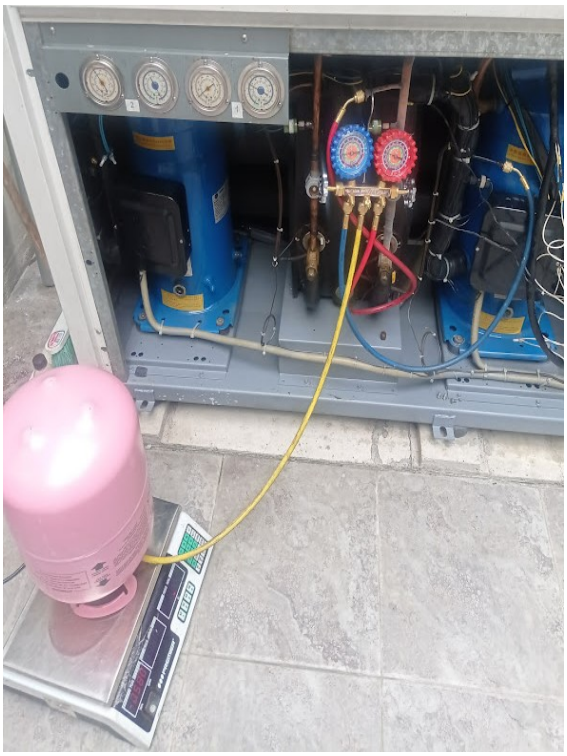
PRECARGA DE REFRIGERANTE, ARRANQUE Y CALIBRACIÓN DE PSI

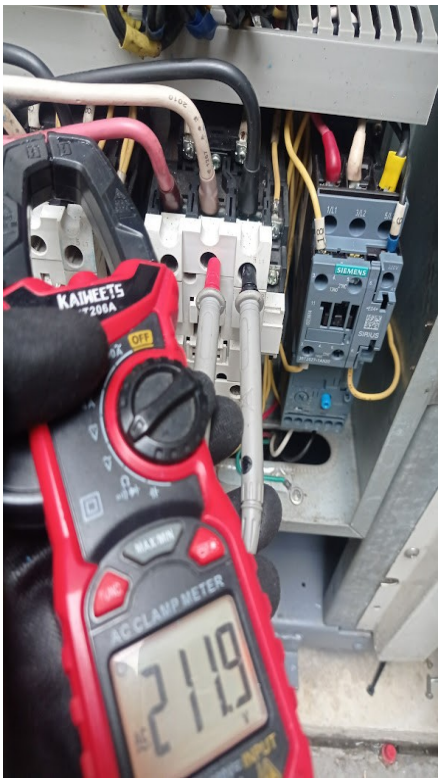
VOLTAJE UNIDAD EXTERIOR - CHILER

AMERAJE COMPRESOR 2

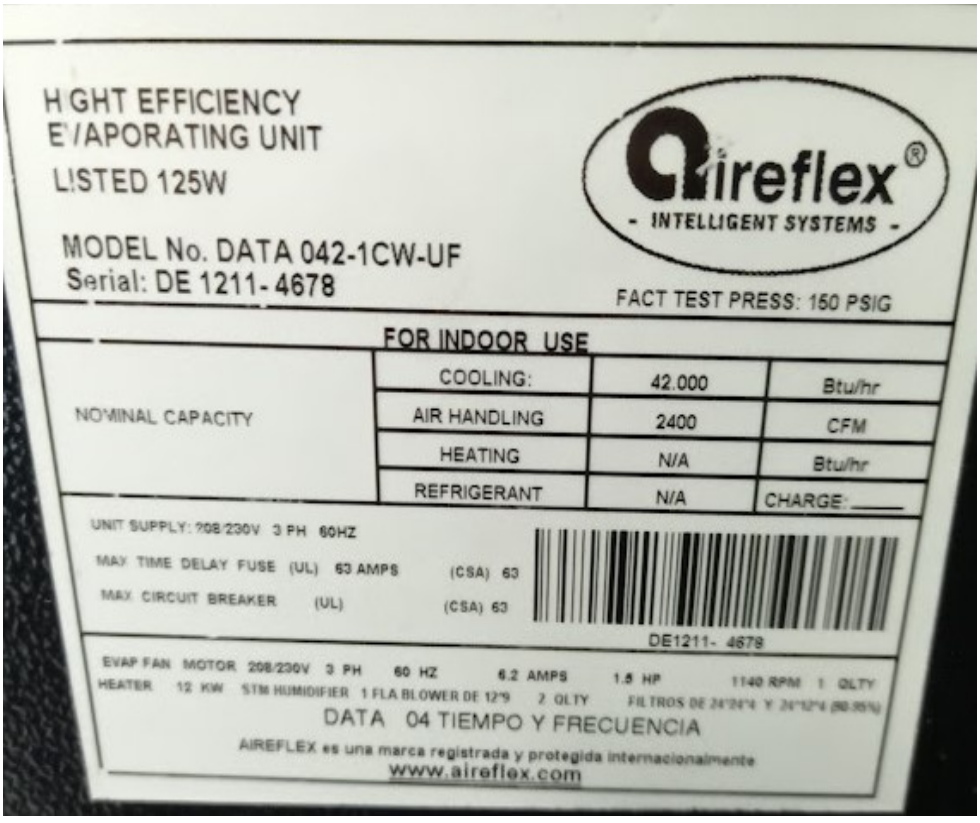
DATA 04

De la manera más atenta nos dirigimos a ustedes, con el fin de presentarles bajo registro fotográfico el cambio de los porta-filtros el día 04 de agosto de 2023, correspondiente al **DATA 04 TIEMPO Y FRECUENCIA, De acuerdo a la acción correctiva correspondiente a la COTIZACION NHX-145.**

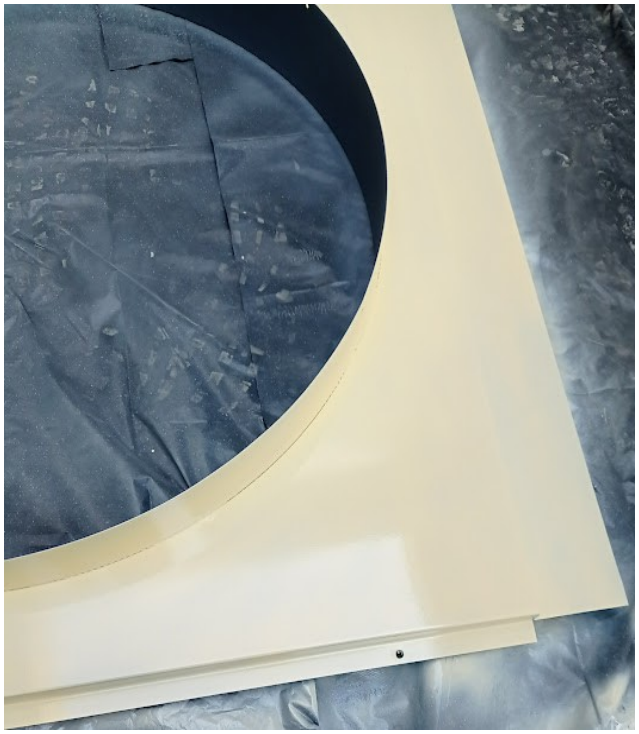
APLICACIÓN DE PINTURA TAPA DE UNIDAD EXTERIOR – CONDENSADORA

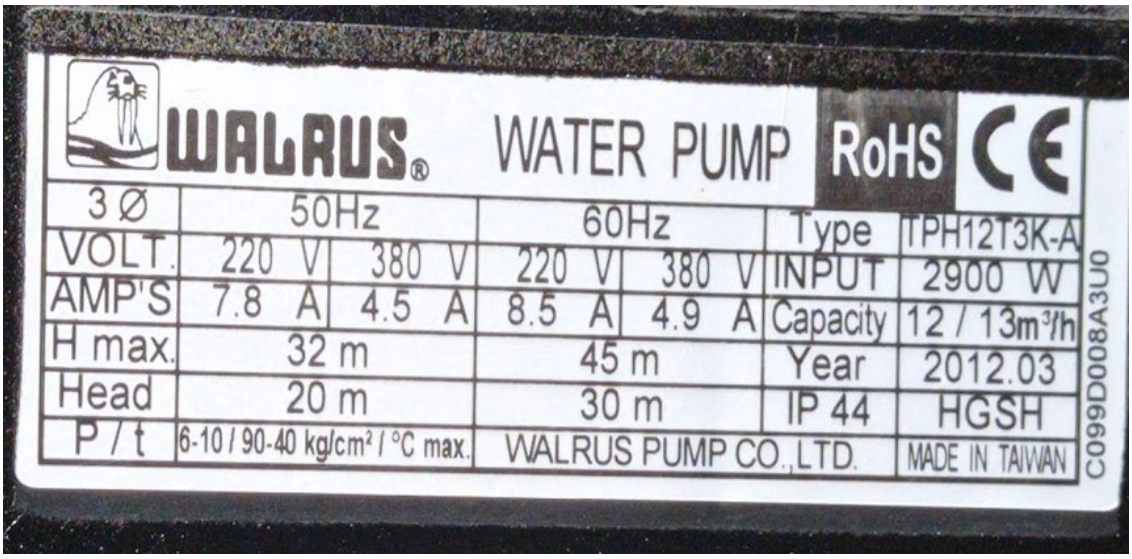
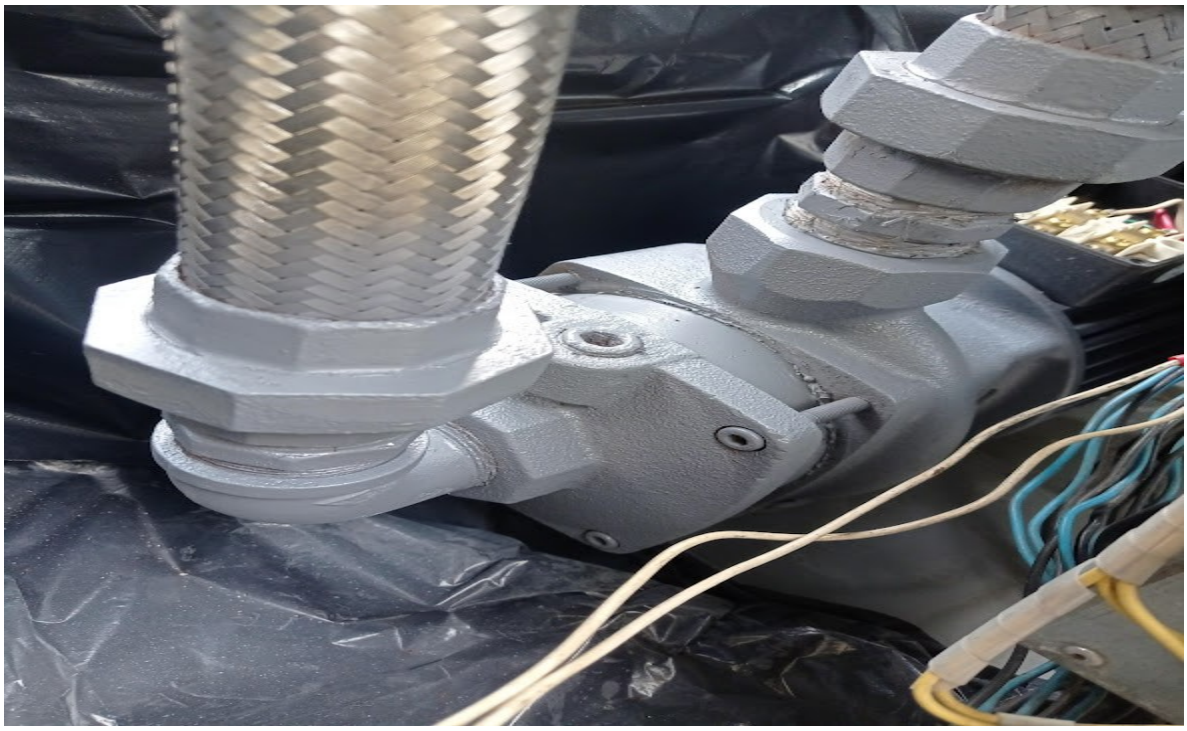
ANTIVIBRATORIOS ANTES

APLICACIÓN DE PINTURA - PRODUCTO TERMINADO

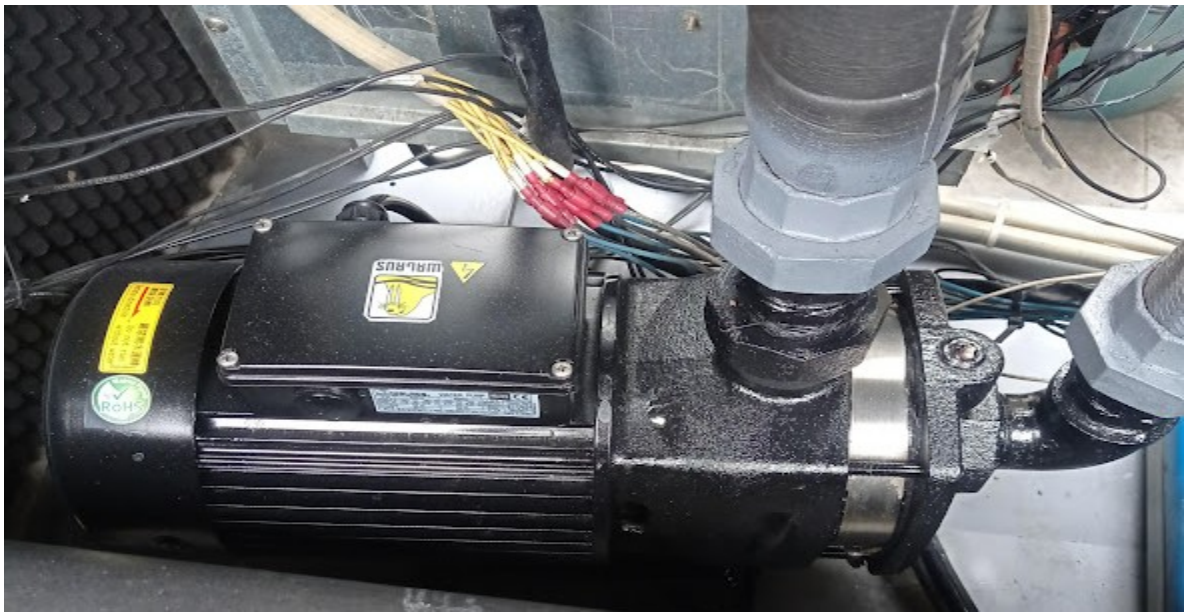
APLICACIÓN PINTURA BOMBA DE RECIRCULACION

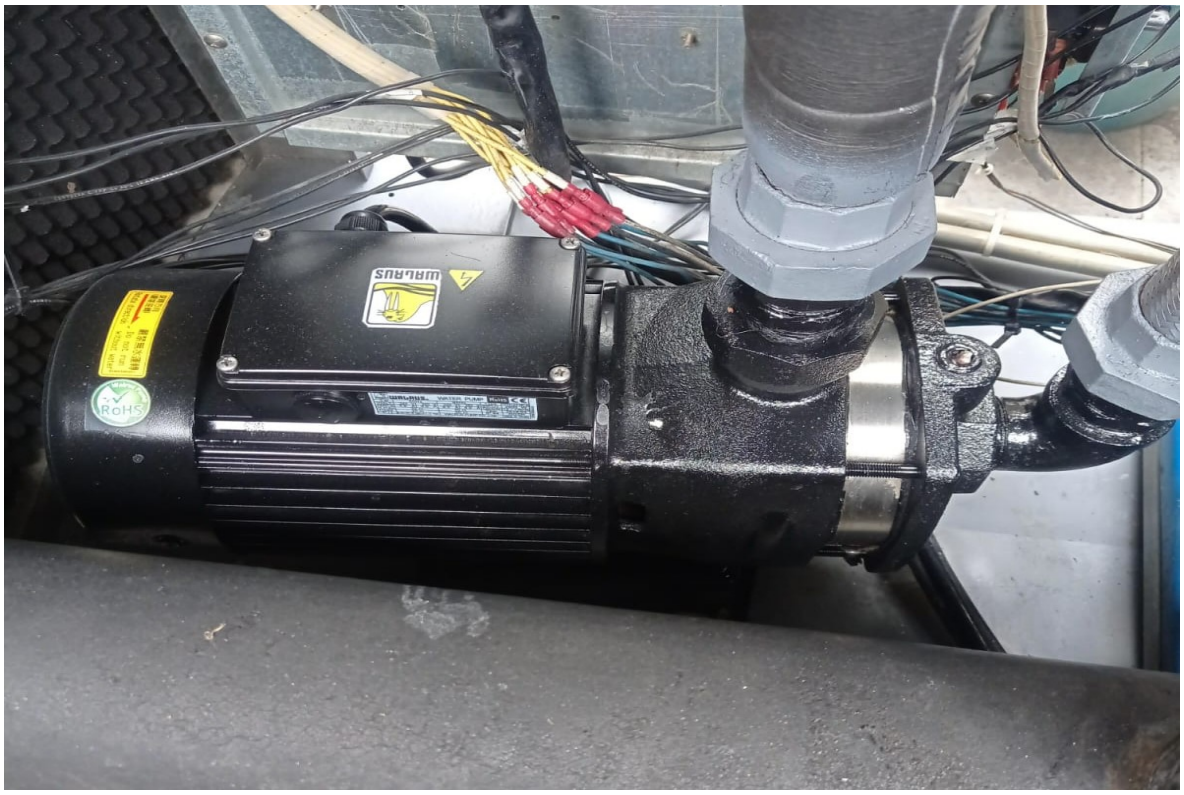
APLICACIÓN DE PINTURA - PRODUCTO TERMINADO
