“INTERVENTORÍA PARA EL MANTENIMIENTO DE VÍAS Y DEMÁS OBRAS COMPLEMENTARIAS EN LOS CORREGIMIENTOS DEL MUNICIPIO DE MEDELLÍN, PLAN VIAL RURAL”

INFORME FINAL DE INTERVENTORÍA

CORRESPONDIENTE A LAS OBLIGACIONES DE LA INTERVENTORÍA DURANTE EL PERIODO DEL (25/05/2022) al (31/01/2023)

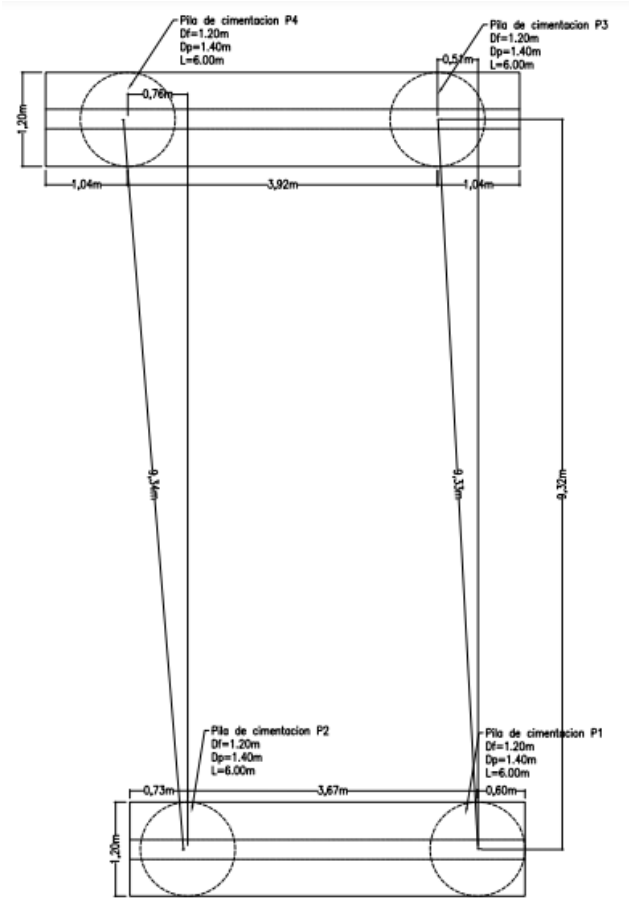
Perfil longitudinal del puente con cauce

centrales N°2 y N°5 que estaban en proceso de excavación, se inició hacer un lleno con el material seleccionado de buena calidad de la pila N°1 que se encontraba en excavación. A continuación, se muestra el diseño suministrado por la SIF “Perfil longitudinal del puente”.

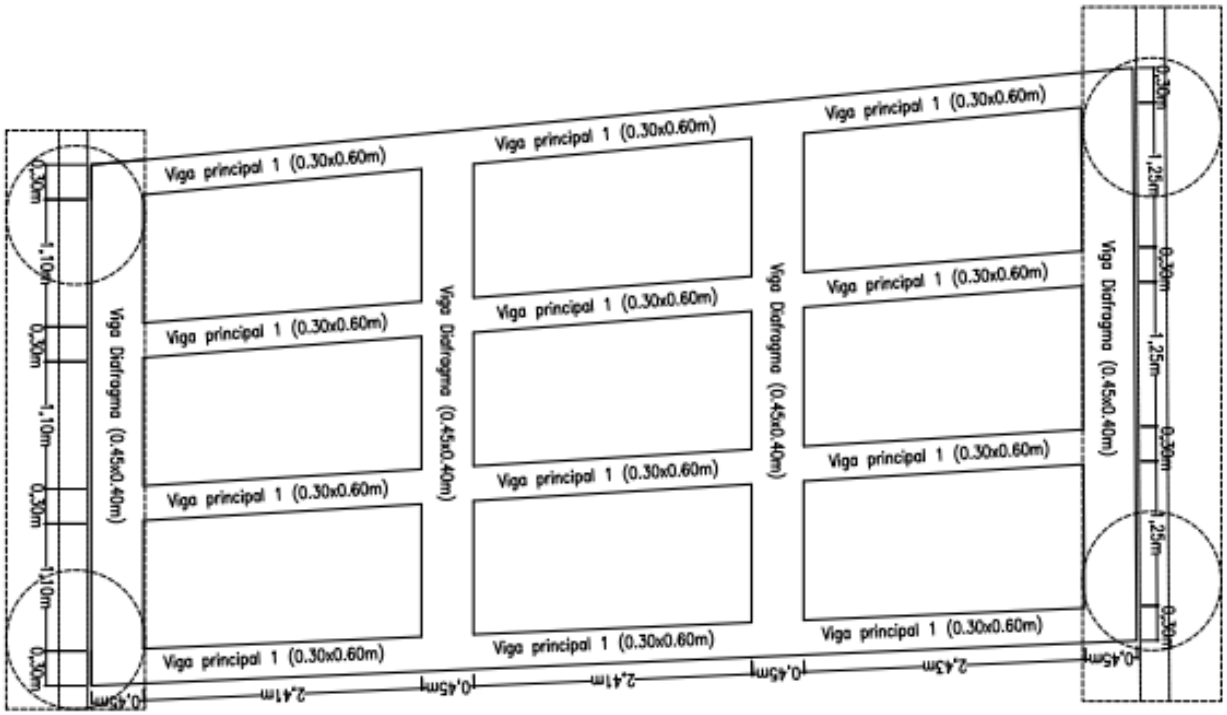
25. El día 5 de diciembre se realiza la demolición de MH que se encontraba en el alineamiento de la viga cabezal sobre la margen de las pilas Nº1 y 2, el día 6 de diciembre se inicia con el armado de acero de refuerzo y el día 8 de diciembre se vacía la viga cabezal.

26. El día 9 de diciembre se realiza el formaleteo de los estribos.

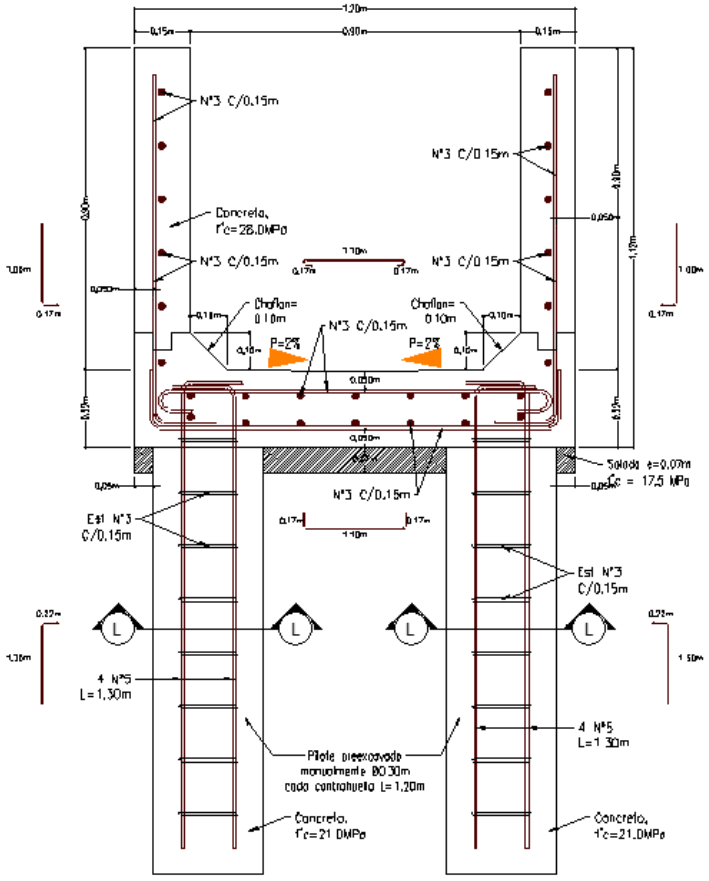
Canal Rectangular

1. Levantamiento topográfico y marcación del canal rectangular aguas abajo que hacer parte de las estructuras hidráulicas para el manejo de aguas.
2. Rocería en el sector de canal rectangular.
3. Construcción de acceso a construcción de canal con pasamanos aguas abajo.
4. Excavación del canal rectangular.
5. Excavación de pilotes.
6. Armado de acero de refuerzo para pilotes.
7. Vaciado de concreto para pilotes.
8. Vaciado de solado a escalones.
9. Armado de acero de refuerzo losa piso canal y muros.
10. Instalación de formaleta para escalones, muros y cabezote del canal.
11. Vaciado de la losa de piso, muros y cabezote del canal.
12. Corte, figuración e instalación de acero de refuerzo canal rectangular.
13. Acarreo interno de materiales de construcción.

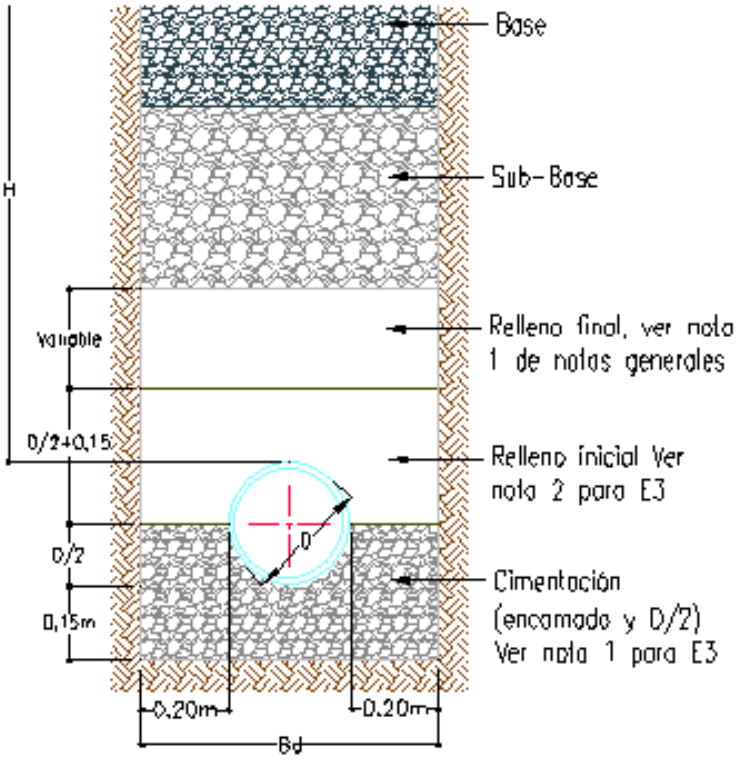
Aguas arriba antes de iniciar la tubería de 900mm el día 23 de enero se inicia excavación del tercer tramo de canal rectangular escalonado de L=6,30m.

El día 30 de enero se realiza vaciado de los escalones del canal rectangular, a la fecha de corte de cierre del presente informe queda pendiente encofre de muros, vaciado de muros y cabezote de entrada con aletas.

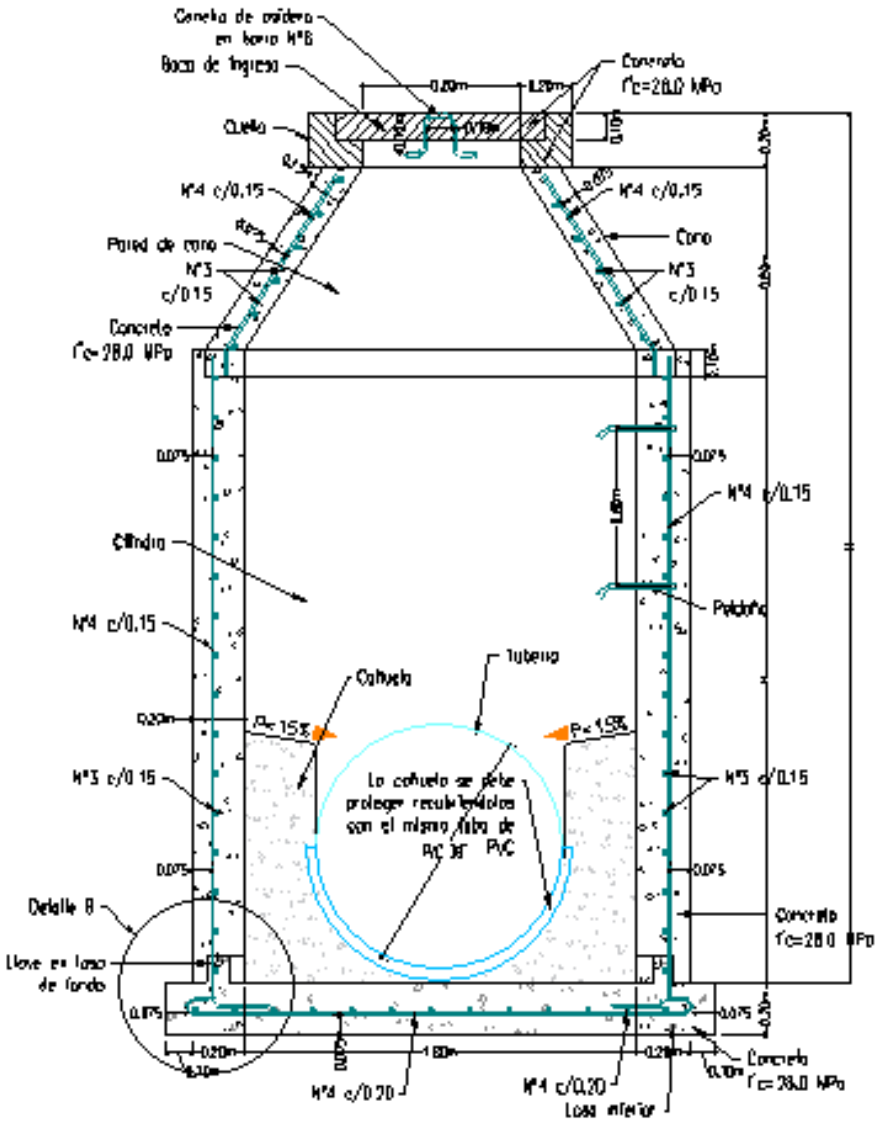
El día 18 de enero se inicia con la excavación de las cajas de inspección, a la fecha de cierre del presente informe de las 8 cajas de inspección a construir quedan en el siguiente estado:

- Caja de inspección totalmente vaciada con cono instalado y con llenos compactados: 1 unidad.
- Caja de inspección solo tiene excavación: 2 unidades
- Caja de inspección falta por excavar: 1 unidad
- Caja de inspección con losa de piso vaciado y acero de refuerzo de muros: 2 unidades
- Caja de inspección con losa de piso, muros y losa superior vaciada: 1 unidad
- Caja de inspección con losa de piso y muros vaciados: 1 unidad.

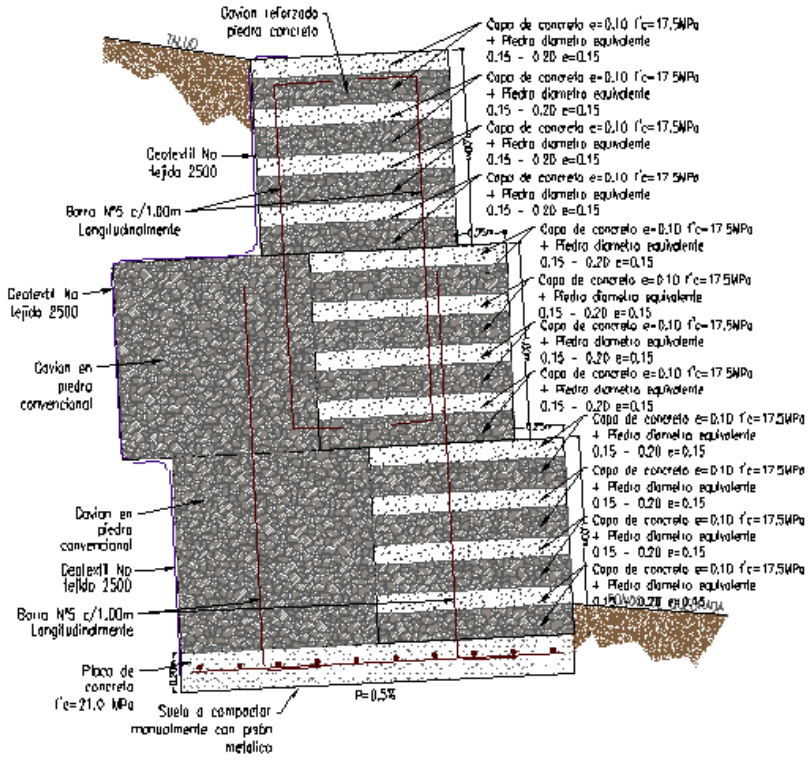
El día 26 de diciembre se inicia el armado de acero de refuerzo de la parrilla para la placa de concreto que servirá como apoyo de los gaviones.

El día 28 de diciembre se realiza vaciado de placa concreto para apoyo de gaviones, la cual termina el día 29 de diciembre.

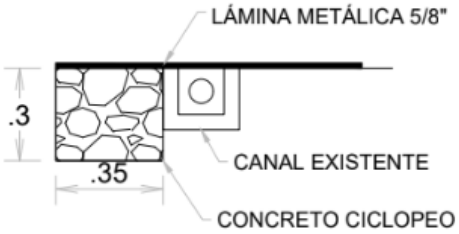
El día 31 de octubre el Ing. Aníbal Jaramillo de la Secretaria de Infraestructura Fisica realiza recorrido para verificar el estado de las cunetas, el cual no avala la entrega final de las obras hasta no se hagan las correcciones respectivas por malos acabados finales.

Por lo que el día 25 de noviembre el contratista hace entrega a la Interventoría de las reparaciones de las cunetas las cuales se reciben, sin embargo, se informa y se aclara al contratista que se hará un seguimiento al comportamiento de las cunetas ya que el tratamiento que se aplicó tiene un recubrimiento de muy poco espesor que, con el paso de vehículos, los cambios de temperatura y el estar expuesto al sol y al agua puede tender a fracturarse rápidamente.
*Nota: El Contratista no hace entrega a la Interventoría del diseño de mezcla de concretos para verificar y aprobar la existencia de condiciones técnicas necesarias antes de iniciar cualquier actividad que lo requiera.
