PEREIRA
Gobierno de la Ciudad
CAPITAL DEL EJE

ACTA DE REUNIÓN

Tema: Visita Técnica a la Planta de Tratamiento de potable COMPACTA (PTAP), con el fin de ver su estado y las actividades que se encuentra realizando el acueducto de la Bananera como administrador de esta.

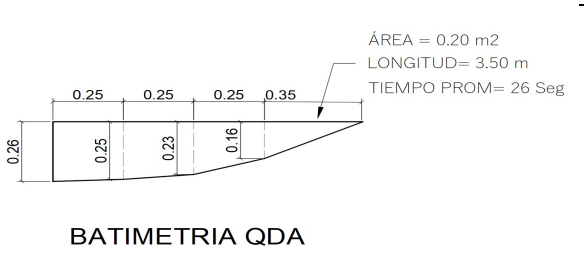
Se realiza una verificacion del manejo de las valvulas en el manejo de la PLANTA COMPACTA, donde, por el bajo caudal se observa que la planta no esta siendo operada correctamente.
BATIMETRIA Y calculo de caudal de entrada al Tanque de la PTAP
Formulas Q= V * A ; S= v*t **Q= 0,13 * 0,2= 0,026 m3/seg**

Volumen de agua que sale de la PTAP= 10 lts/6,99Sgs = 1,4 lts/sg
