ACTA DE RECIBO PARCIAL

CONTRATO No.:	180.10.07.148-2023
OBJETO:	LA PRESTACIÓN DEL SERVICIO DE SONDEO DE REDES, EVACUACIÓN, TRANSPORTE Y DISPOSICIÓN FINAL DE RESIDUOS CON EQUIPO VACTOR PARA LA ZONA RURAL DEL MUNICIPIO DE YUMBO – VALLE DEL CAUCA"
VALOR INICIAL:	CUARENTA Y CUATRO MILLONES DOSCIENTOS TREINTA MIL OCHOCIENTOS VEINTINUEVE M/CTE ($44.230.829°°) IVA incluido
CONTRATISTA:	PACIFIC TRADING GROUP S.A NIT: 800.125.352-7 R.L JOSÉ MUNERA POSADA CC: 19.272.923 DE BOGOTÁ
SUPERVISION:	CARLOS EDUARDO BRION MOLINA – PROFESIONAL DE APOYO SECRETARIA DE INFRAESTRUCTURA
FECHA DE INICIACIÓN:	15 DE AGOSTO DE 2023
FECHA DE TERMINACION	15 DE NOVIEMBRE DE 2023

CONTRATO DE MINIMA CUANTIA No..180.10.07.148.2023	**INFORME DEL SUPERVISIÓN:** DESARROLLO DE ACTIVIDADES DEL CONTRATO	
	LA PRESTACIÓN DEL SERVICIO DE SONDEO DE REDES, EVACUACIÓN, TRANSPORTE Y DISPOSICIÓN FINAL DE RESIDUOS CON EQUIPO VACTOR PARA LA ZONA RURAL DEL MUNICIPIO DE YUMBO – VALLE DEL CAUCA"	
	FECHA DE INFORME:	**NUMERO DE INFORME:** (01)
	INFORME DEL DESARROLLO DEL CONTRATO	**FIRMA SUPERVISOR DEL CONTRATO**

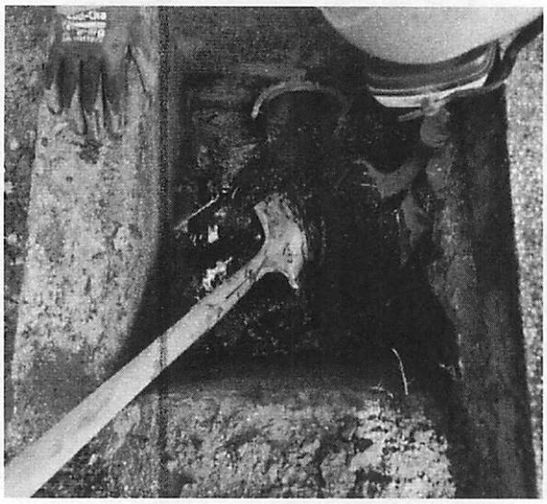
Imagen 1. Se ejecutó el servicio de mantenimiento en la ***I.E José Antonio Galán en su sede Julián Trujillo.***

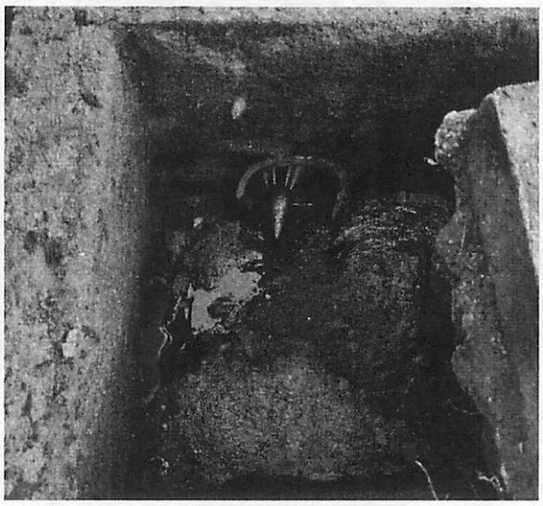
Imagen 2. Vista inicial de la caja de inspección, donde se observa su estado de colmatación por sedimentación.

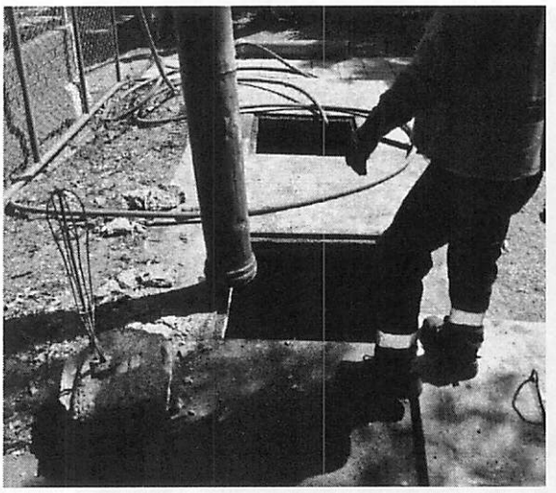
Imagen 7. Vista de la apertura de las unidas e introducción del tubo de succión y la manguera de sondeo.

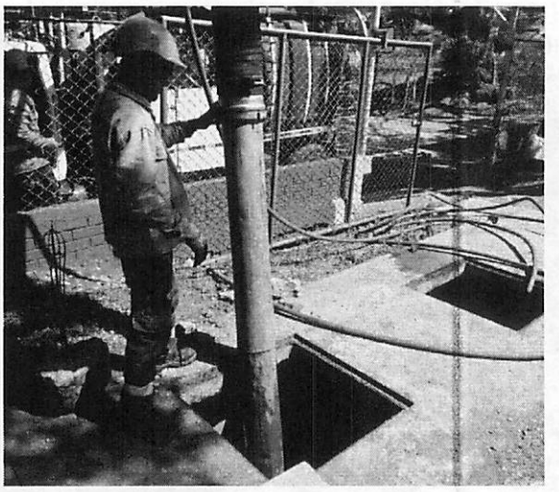
Imagen 8. Se observa el personal ejecutando el proceso de mantenimiento del pozo séptico.

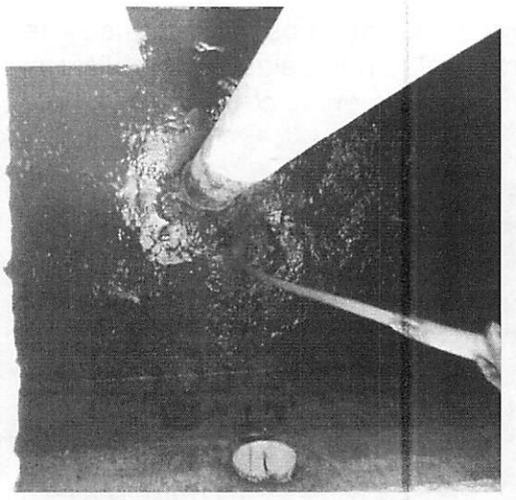
Imagen 9. Vista del proceso de succión de los lodos, grasas y sedimentos contenidos.

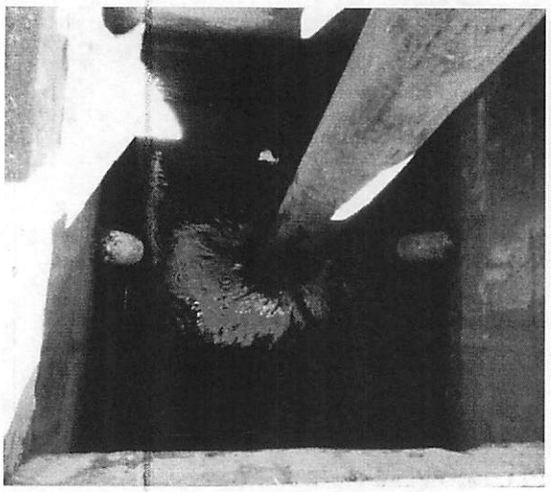
Imagen 11. Vista del compartimento siguiente durante el procedimiento de succión de las aguas residuales

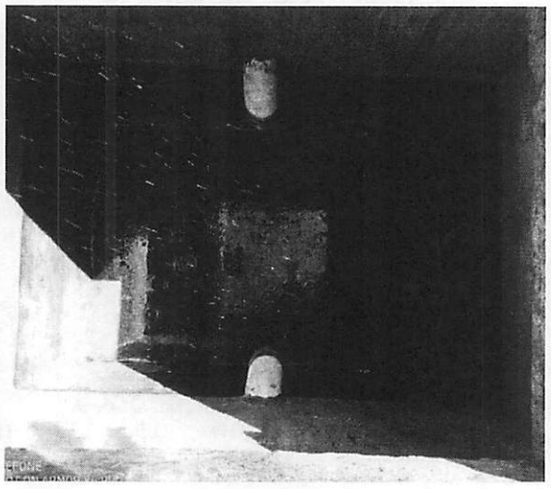
Imagen 12. Se observa el compartimento libre de material, después de concluir la actividad de mantenimiento.

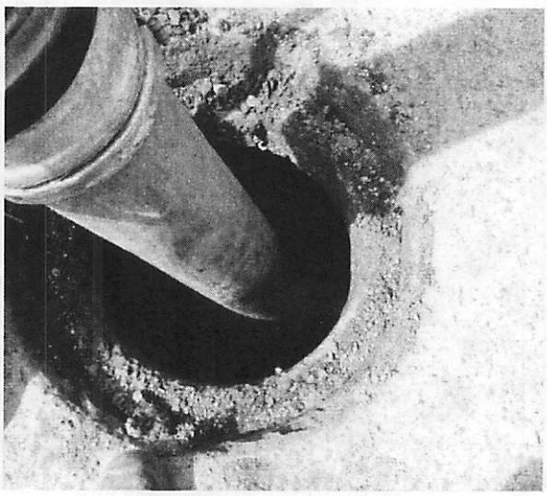
Imagen 32. Se observa la succión de los lodos y sedimentos contenidos en el sistema.

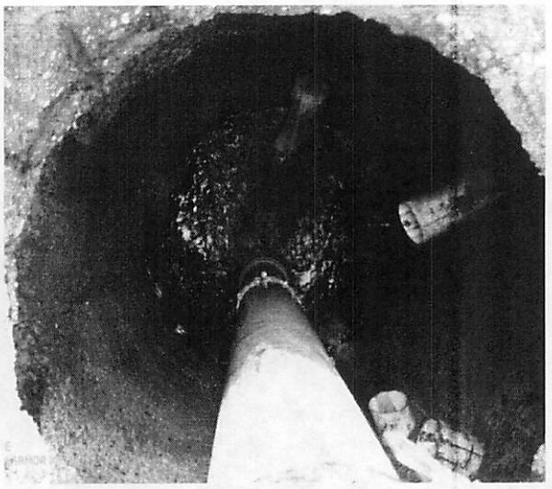
Imagen 36. Vista de la cámara durante la succión de los lodos y sedimentos contenidos.

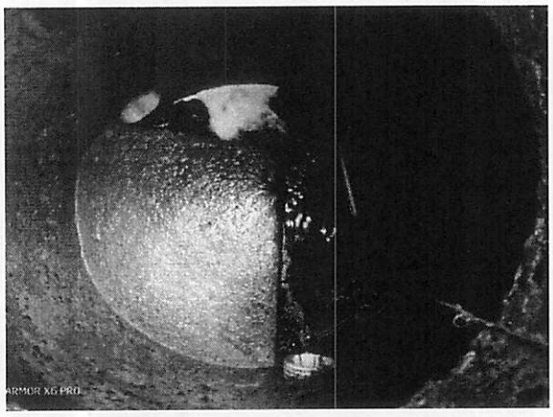
Imagen 39. Vista de la cámara antes de ejecutar el proceso de mantenimiento.

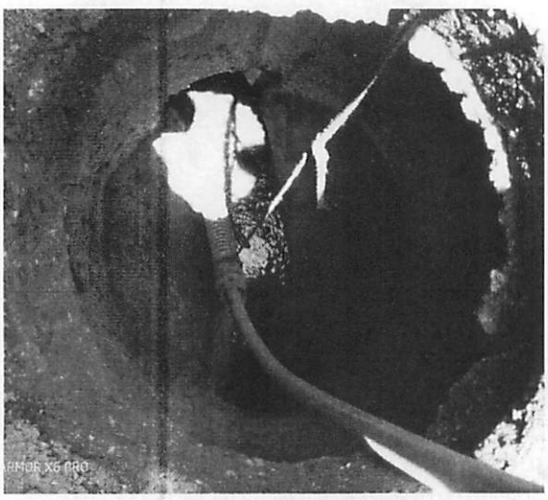
Imagen 59. Vista del interior de la cámara durante el sondeo y destaponamiento en cada una de las

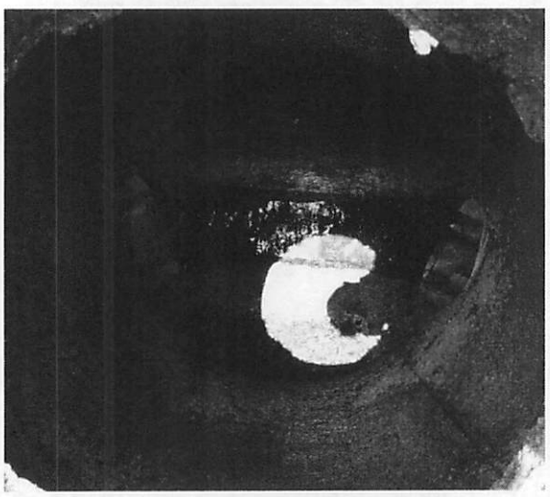
Imagen 60. Se observa la cámara de inspección libre de residuos después de ejecutar el proceso de

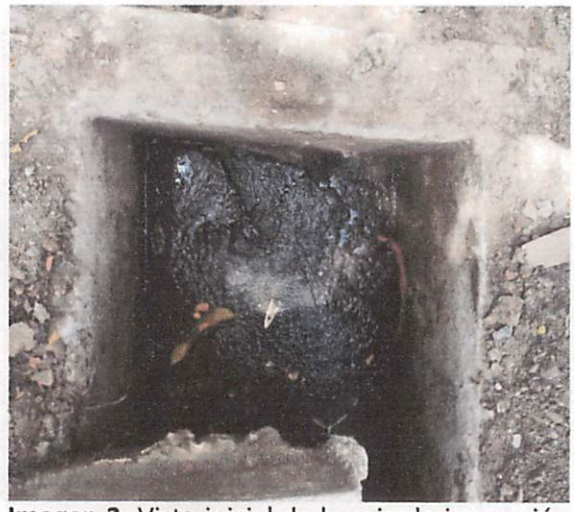
Imagen 1. Se ejecutó el servicio de mantenimiento en la ***I.E José Antonio Galán en su sede Julián Trujillo.***
