FECHA VISITA: 31/07/2023	HORA INICIO:	3:30 p.m.	HORA TERMINACIÓN:	4:30 p.m.	HOJA 1 de 5

RADICADO ASUNTO: 2023ER93614 del 27-04-2023

- Nombre del cauce, playa y/o lechos: **Canal Boyacá**
- Número de Radicado de Coordenadas: **2023ER140330 23-06-2023**
- Coordenadas intervención:

Tiempo de intervención: Un (1) año
- Cuenca: Rio Fucha
- Localidad: Engativá - **UPZ:** (26) La Ferias
- **Nombre del proyecto** "*RENOVACIÓN DE REDESDE ACUEDUCTO Y ALCANTARILLADO SANITARIO Y PLUVIAL DE LOS BARRIOS BOYACÁ Y EL REAL FASE II"*
- Actividades a ejecutar sobre el cauce, playa y/o lecho:

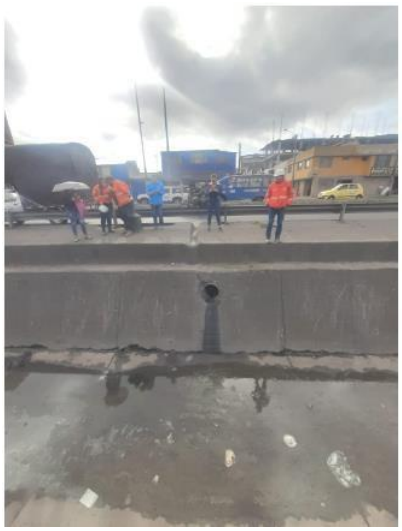
Como objeto de la solicitud de POC esta *"Rehabilitación de 5 puntos de descarga de alcantarillado pluvial sobre el canal central de la Avenida Boyacá en concordancia con la renovación de redes de acueducto y alcantarillado sanitario y pluvial de los barrios Boyacá y la real fase II",* por lo cual se realizó recorrido por cada uno de los 5 cabezales objeto de rehabilitación para identificar que si se encontraban construidos y que no se realizaran actividades diferentes a las propuestas en la documentación allegada, para lo cual se adjunta registro fotográfico de cada uno:

No se evidencio ningún tipo de construcción sobre el Cauce o la Ronda Hídrica del Canal Boyacá en la zona identificada dentro de la solicitud del POC.

Las áreas verdes se encuentran en buen estado y sin afectaciones por disposición de Residuos de Construcción y Demolición - RCD, no se evidenció acopios, campamentos y/o ubicación de maquinaria o equipos en la Ronda Hídrica Estimada, se evidenció paso continuo de la columna de agua.
